船舶事故調査報告書

事故種類	乗揚
発生日時	平成26年3月11日 16時10分ごろ
発生場所	千葉県千葉港葛南区の市川第7号灯浮標北西方の浅所 千葉県葛南市所在の千葉港葛南市川灯台から真方位088°0.9海里付近 （概位 北緯35°40.1′ 東経139°57.1′）
事故調査の経過	平成26年3月12日、本事故の調査を担当する主管調査官（横浜事務所）ほか1人の地方事故調査官を指名した。 原因関係者から意見聴取を行った。
事実情報 船種船名、総トン数 船舶番号、船舶所有者等 L×B×D、船質 機関、出力、進水等	液化ガスばら積船 ^{ゆうほう} 友邦丸、749トン 141457、新宝海運株式会社 67.80m×11.50m×4.75m、鋼 ディーゼル機関、1,323kW、平成23年3月8日
乗組員等に関する情報	船長 男性 63歳 四級海技士（航海） 免許年月日 昭和50年5月9日 免状交付年月日 平成21年10月5日 免状有効期間満了日 平成27年2月21日
死傷者等	なし
損傷	船首部船底外板に塗料の剝離
事故の経過	<p>本船は、船長ほか6人が乗り組み、千葉港千葉第4区でプロパン約600tを積載し、船首約3.3m、船尾約4.3mの喫水により、千葉港葛南区の専用棧橋（以下「本件専用棧橋」という。）へ向けて千葉港葛南区の市川水路を航行した。</p> <p>本船は、船長及び機関長が船橋で、一等航海士ほか2人が船首で、一等機関士ほか1人が船尾でそれぞれ入港配置に就き、千葉港市川第8号灯浮標（以下「千葉港市川」を冠する灯標については、これを省略する。）付近において、本件専用棧橋の沖を通過する出港船2隻を認めて機関を停止したのち、右舷錨を投入するなどして着棧しようとしたが、風の影響を受けて本件専用棧橋から離れる状況となった。</p> <p>船長は、着棧をやり直すこととして、揚錨し、市川水路の北側にある黄色灯浮標の南方を通過した後、左回頭して本件棧橋に再度接近す</p>

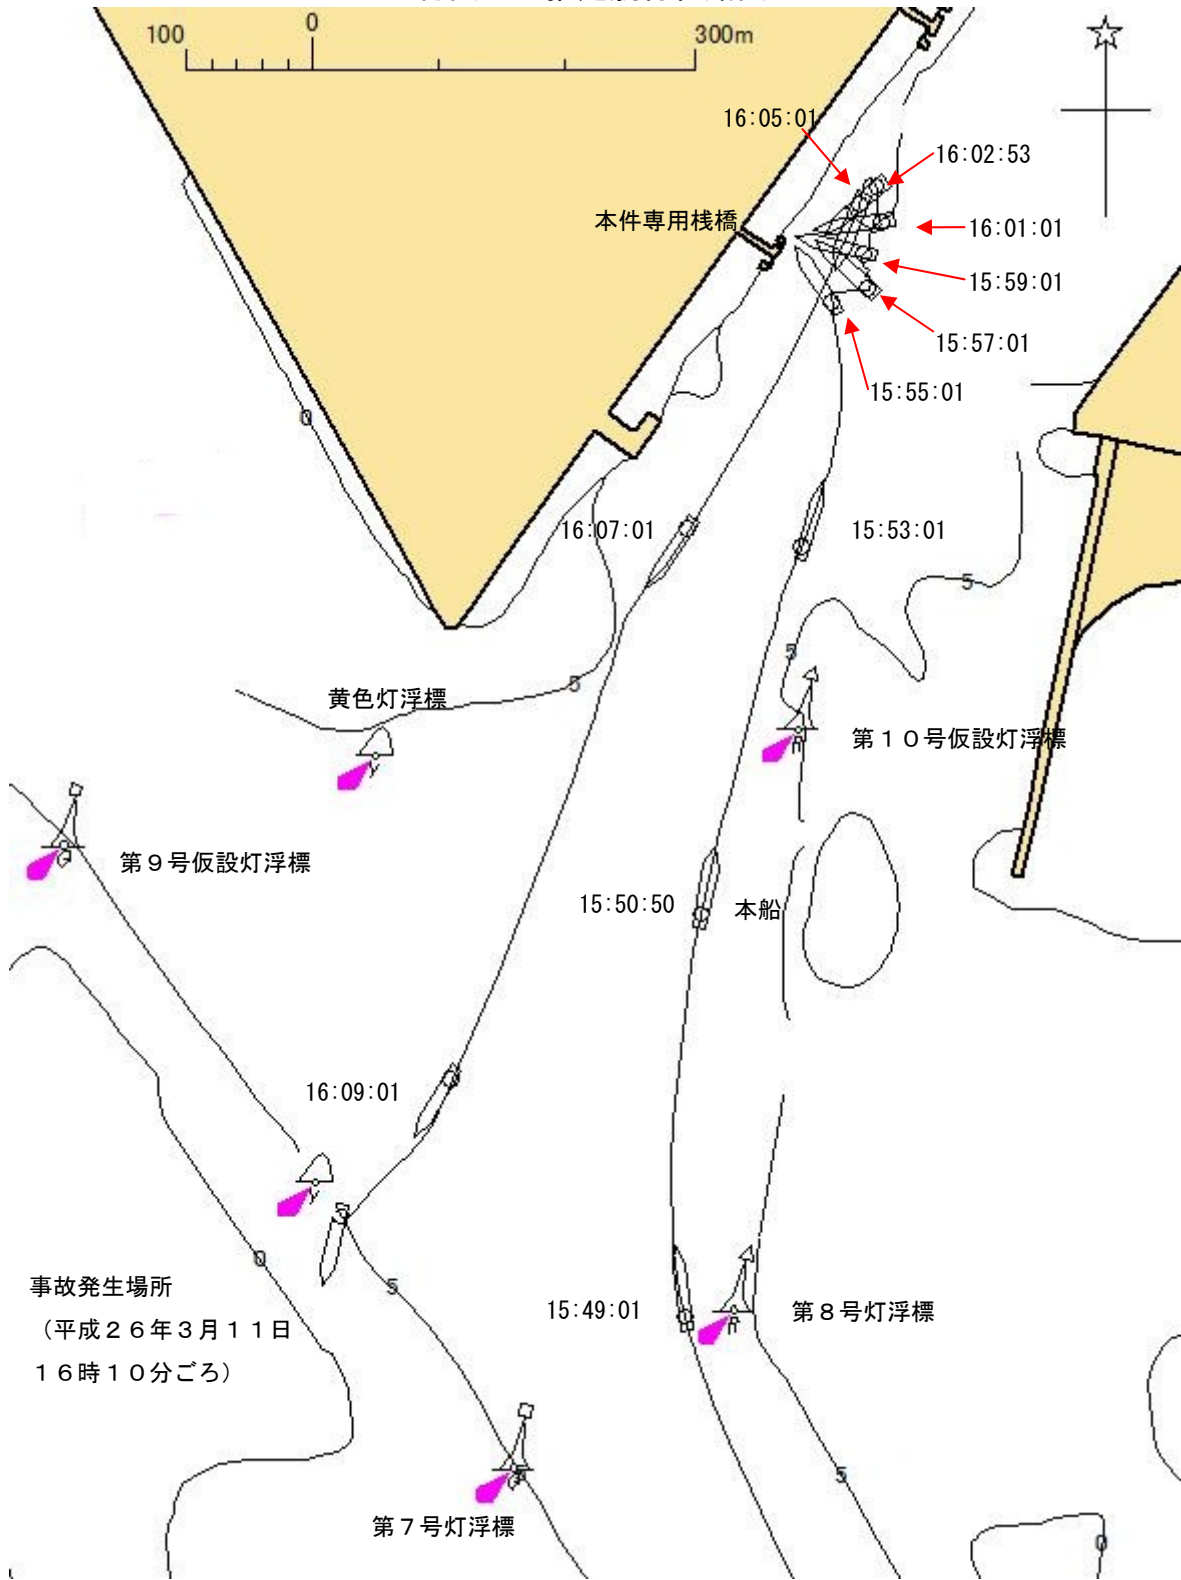
付図1 推定航行経路図

<p>るつもりで機関を半速力前進まで徐々に増速しながら、市川水路の北側に向けて南南西進した。</p> <p>船長は、航行中、速力の変化及びレーダーにより浅所域への接近状況を確認しないまま、市川水路の北側にある黄色灯浮標の南方を通過した。</p> <p>船長は、船首配置の乗組員から係留索の準備ができた旨の報告を受けた頃、本船が回頭予定場所に着いたと思い、左舵20～30°を取った。</p> <p>本船は、左回頭を開始したが、急速に速力が低下し、平成26年3月11日16時10分ごろ第7号灯浮標北西方沖の浅所に乗り揚げた。</p> <p>船長は、本船が停止したことで浅所に乗り揚げたことに気付き、主機を停止して投錨し、運航会社への連絡及び海上保安庁への通報を行った後、船体に異状がないことを確認した。</p> <p>本船は、18時15分ごろ、運航会社手配のタグボートによって引き出し作業が行われたが、離礁することができず、12日タグボート2隻による引き出し作業で離礁し、02時20分ごろ本件専用棧橋に着棧した。</p> <p>本船は、ダイバーによる船底の損傷状況を調査され、船首部で船底外板に塗料の剥離が見付かった。</p> <p>(付図1 推定航路経路図、付表1 AIS記録(抜粋) 参照)</p>
<p>気象・海象</p>	<p>気象：天気 晴れ、風向 南西、風速 約8m/s、視界 良好</p> <p>海象：海上 平穏、潮汐 下げ潮の中央期</p> <p>日没時刻：17時44分ごろ</p>
<p>その他の事項</p>	<p>本船は、バウスラストが装備されていた。</p> <p>本船の船橋に掲示された港内の速力表によれば、半速力前進のときの対水速力は、6.7ノット(kn)であり、海上試運転成績書によれば、全速力前進13.3knで航行中に左旋回した場合の縦距及び横距は、それぞれ約218m及び約186mであった。</p> <p>船長は、本件専用棧橋に接近中、南西風が強いと感じ、右舷着けにした方が無難に着棧できると思ったが、係留索の準備などに時間が掛かると、日没までに荷役を終了できないので、風の影響を少なくするために本件専用棧橋への進入角度を小さくして接近し、予定どおりに左舷着けにすることとした。</p> <p>本船は、出港船2隻の通過を待っている間に、本件専用棧橋の沖に近づき、本件専用棧橋への進入角度が大きくなった。</p> <p>船長は、市川水路の北側にある灯浮標の南方を通過した後、回頭予定場所の確認を失念した。</p> <p>船長は、乗揚後、乗組員に本船の周囲の測深をさせ、船首部が約1.70m及び船尾部が約8.00mであることを知った。</p>
