船舶事故調査報告書

事故種類	乗組員負傷
発生日時	平成25年10月11日 09時07分ごろ
発生場所	香川県高松市香西港沖 香川県香西港港口灯台から真方位031°660m付近 （概位 北緯34°21.9′ 東経134°00.2′）
事故調査の経過	平成25年11月7日、本事故の調査を担当する主管調査官（広島事務所）ほか1人の地方事故調査官を指名した。 原因関係者から意見聴取を行った。
事実情報 船種船名、総トン数 船舶番号、船舶所有者等 L×B×D、船質 機関、出力、進水等	砂利運搬船 第一弘栄丸、496トン 134906、岡崎産業有限会社 70.10m×13.60m×6.80m、鋼 ディーゼル機関、735kW、平成7年4月17日
乗組員等に関する情報	船長 男性 35歳 四級海技士（航海） 免許年月日 平成16年9月22日 免状交付年月日 平成22年7月27日 免状有効期間満了日 平成26年9月21日 甲板員 男性 43歳
死傷者等	重傷 1人（甲板員）
損傷	なし
事故の経過	<p>本船は、船長及び甲板員ほか3人が乗り組み、香西港沖を北進中、船長が、右舷船首デリックポスト（以下「本件デリックポスト」という。）に装備された昇降機の動滑車（以下「本件動滑車」という。）に取り付けた防舷材用タイヤ（直径約1m、幅約0.6m、重さ約800kg）（以下「本件タイヤ」という。）を水面付近から上方に吊り上げようとした際、本件動滑車のワイヤロープがシーブから外れて外装との隙間にかみ込んでいたので、1人で直すことにした。</p> <p>船長は、昇降機のリモコンスイッチで本件タイヤを作業のできる高さまでむりやり吊り上げた後、右舷船首側の係船機を使用して更に本件タイヤを吊り上げるため、係船索を右舷船首フェアリーダー及び本件デリックポストの船尾側を順に通して本件タイヤのペンダント部（鋼製チェーン）に自作のフック（長さ約40cmの鋼製チェーンの両端に長さ約4</p>

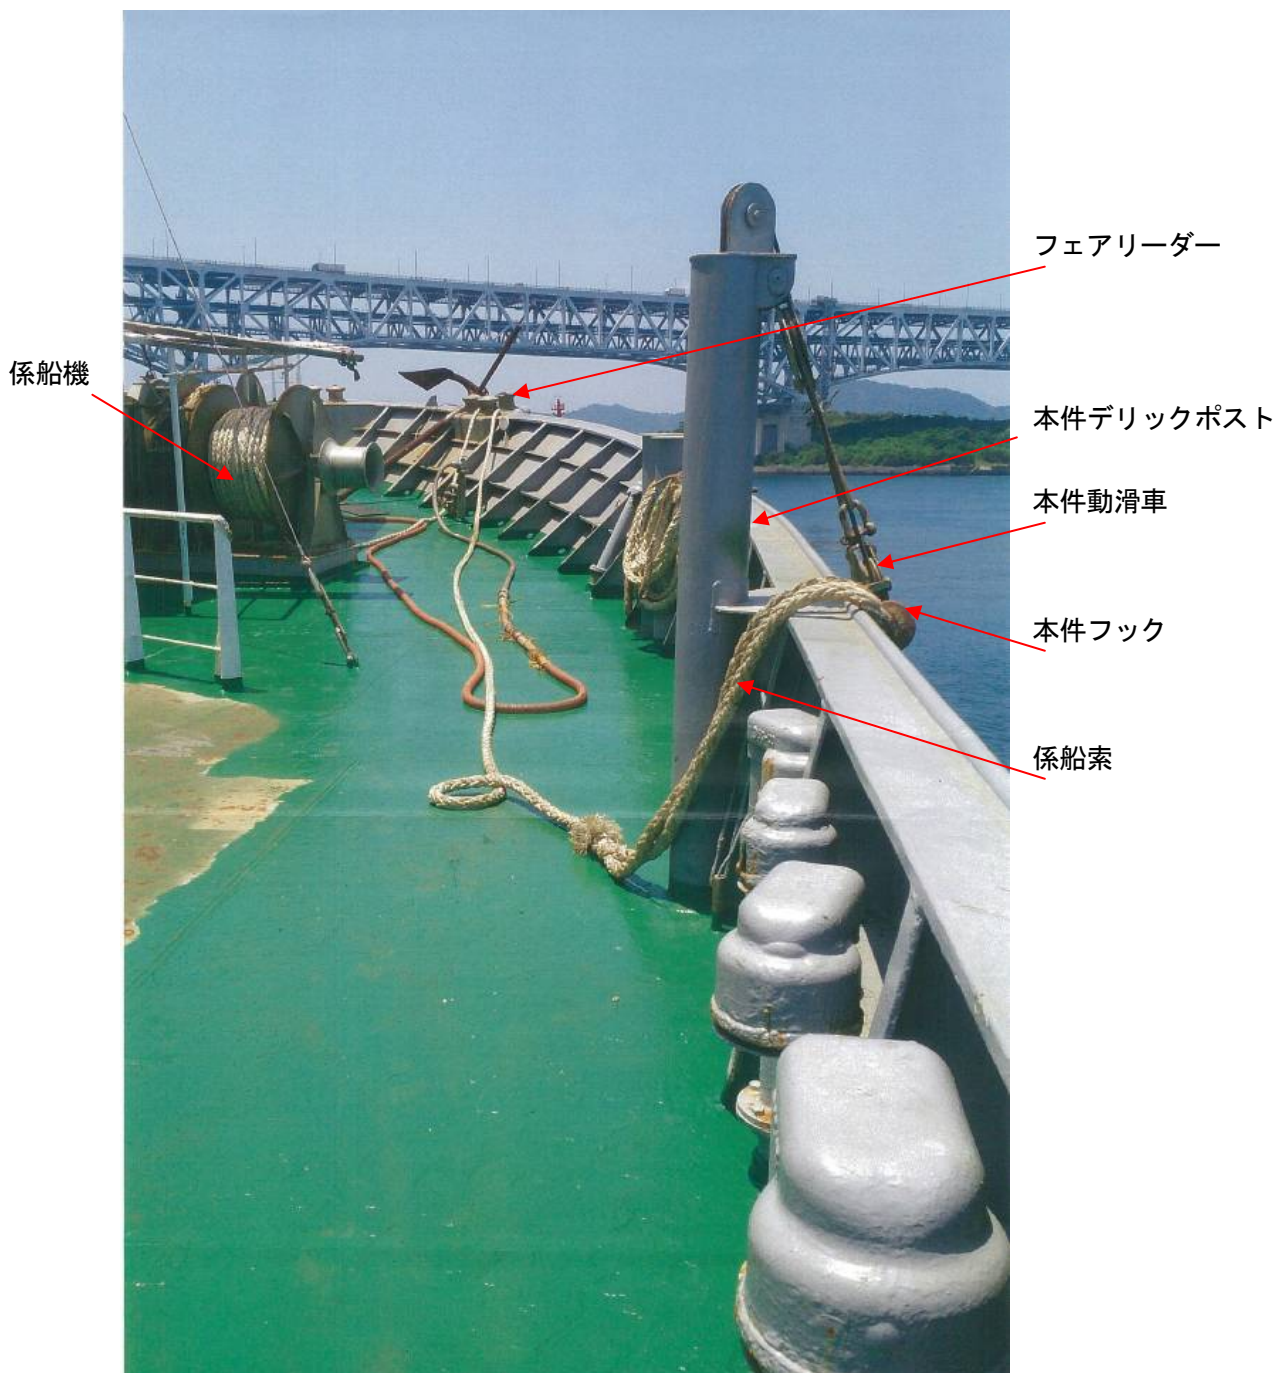
写真1 係船索の配置状況

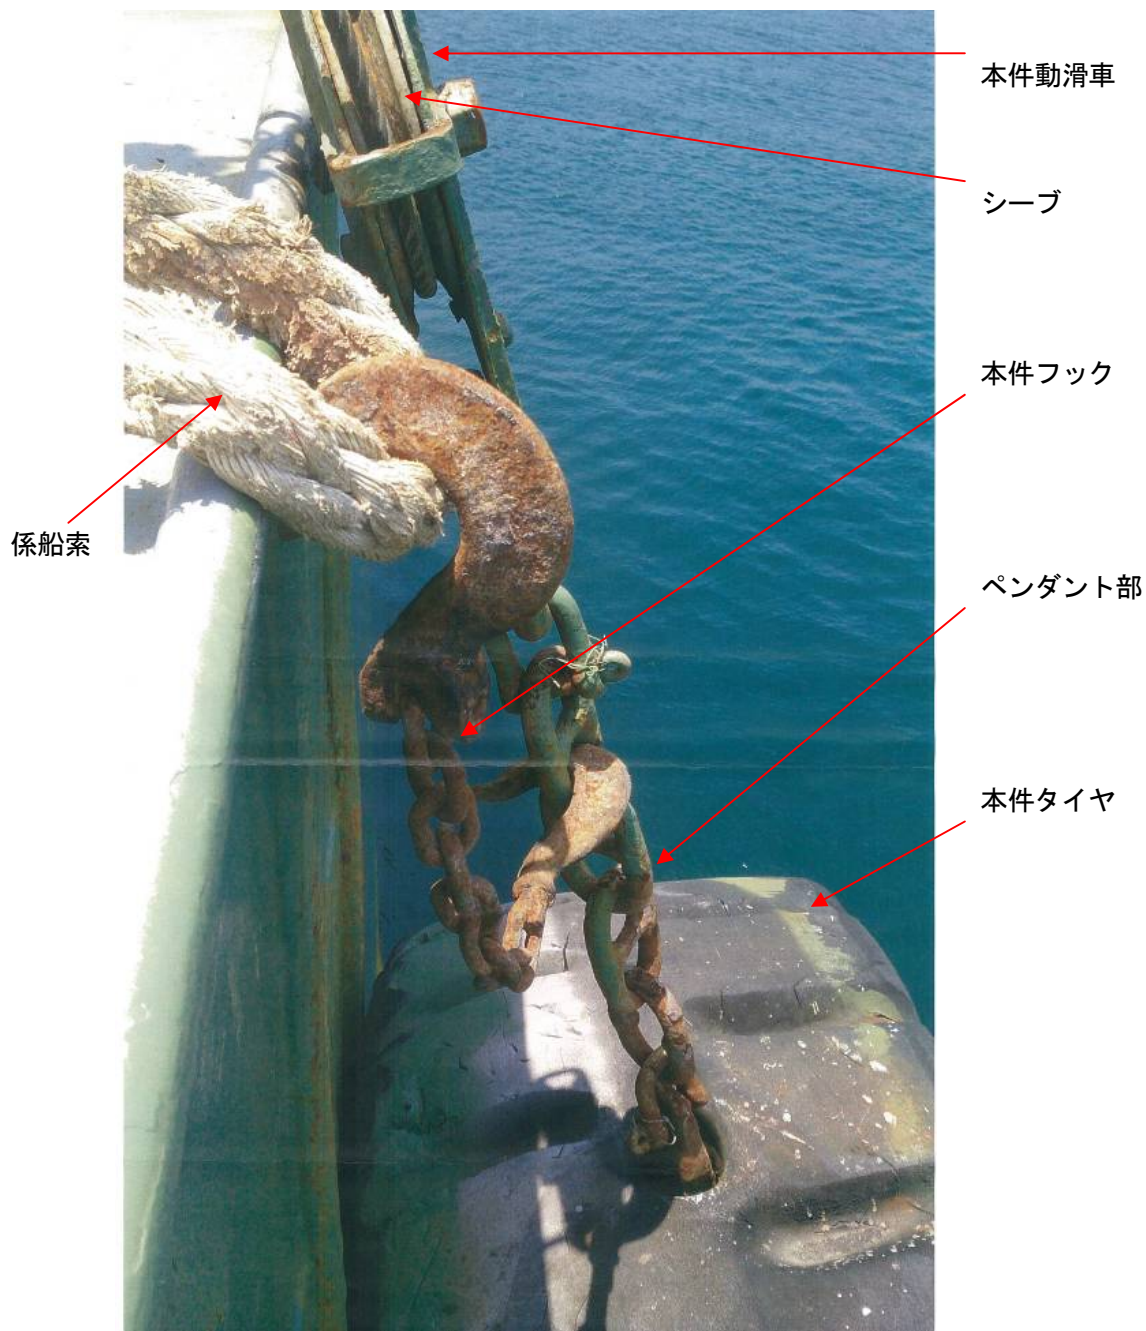
<p>り、負傷したものと考えられる。</p> <p>本件フックは、船長が係船索で本件タイヤを吊り上げた際、ペンダント側のフックがずれたことから、外れた可能性があると考えられる。</p>
原因	<p>本事故は、本船が香西港沖において、本件動滑車にかみ込んだワイヤロープの取外し作業中、係船機を使用して係船索に本件フックで接続した本件タイヤを吊り上げた後、同作業に従事していた甲板員が、昇降機のワイヤロープを緩めようとしていた際、本件タイヤのペンダント側に掛けた本件フックが外れたため、本件フックが跳ねて顔に当たったことにより発生したものと考えられる。</p>
参考	<p>今後の同種事故等の再発防止に役立つ事項として、次のことが考えられる。</p> <ul style="list-style-type: none"> ・ 係船索と本件タイヤの接続には、シャックル又は外れ防止装置付きのフックを使用すること。 ・ 作業を実施する際には、安全な場所で行うこと。

写真2 本件フックの接続状況

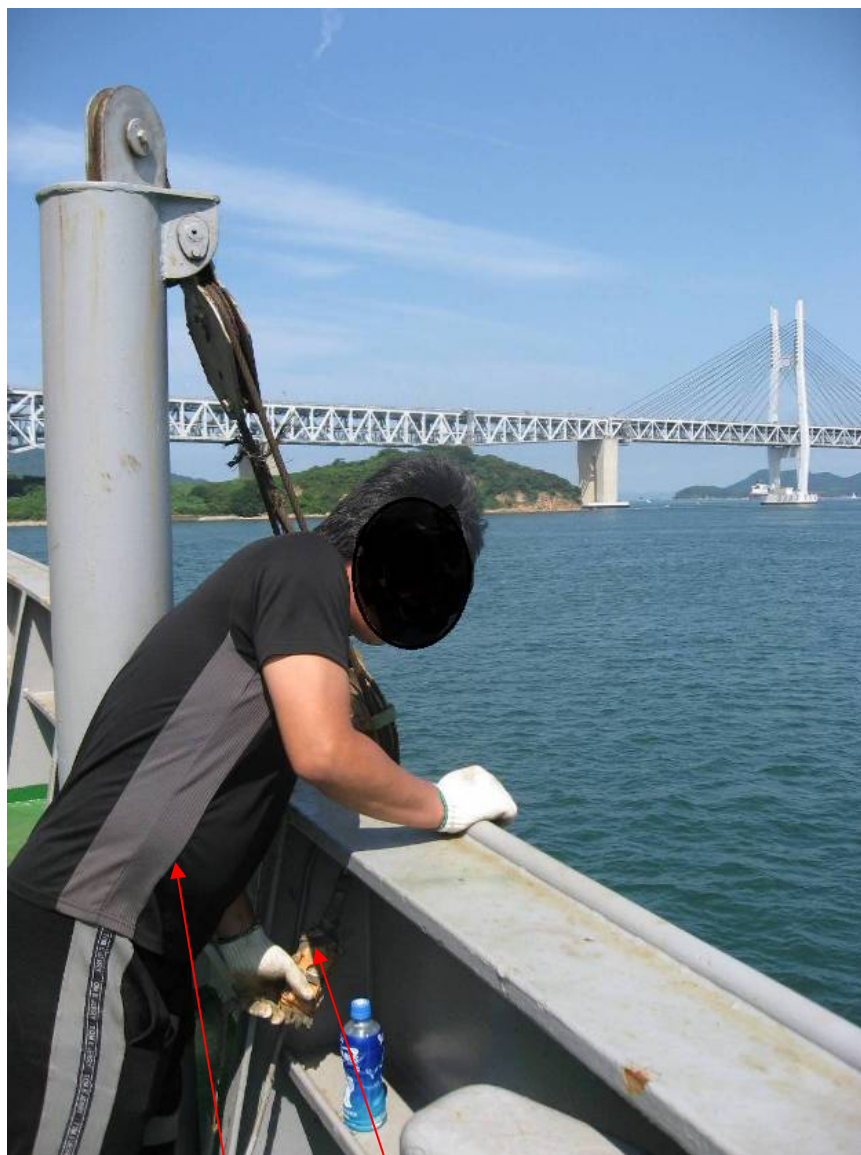
写真3 甲板員の昇降機リモコンスイッチの操作状況
