## 船舶事故調査報告書

平成26年11月20日  
 運輸安全委員会（海事専門部会）議決  
 委員 庄司邦昭（部会長）  
 委員 小須田 敏  
 委員 根本美奈

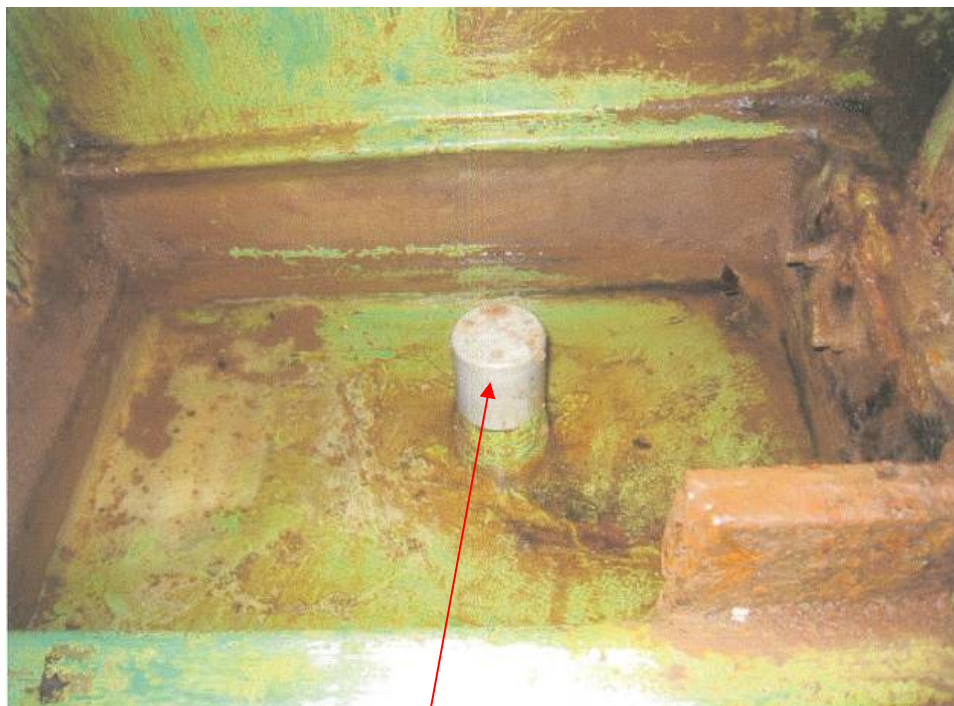
写真3 防水措置前の本件海水取入れ管の状況

<p>気象・海象</p>	<p>気象：天気 晴れ、風向 東、風力 1、視界 良好 海象：海上 平穩</p>
<p>その他の事項</p>	<p>本件海水取入れ管は、外径約60mmの鋼管であり、床面から高さ約15cmの所で切断され、切断部には止水用塩ビ蓋が被せて接着されていた。</p> <p>本件海水取入れ管の上部には、上階の旧浴室（浴槽等は取り外してあり、使用されていない。）に続く塩化ビニール製管付きの鋼管（外径約60mm）が取り付けられており、同鋼管は、塩化ビニール製管取付け部付近で切断されていた。</p> <p>本件海水取入れ管の切断部は、喫水線下約35cm（喫水線から船底までの深さ約50cm）に位置していた。</p> <p>操舵機室船首側隔壁底部には、機関室へ通じる直径約25mmの貫通孔が設けられていた。</p> <p>船長は、平成13年11月ごろ本船を中古で購入した際、操舵機室に本件海水取入れ管が設置されていることを確認していたが、海水の漏えいなかったので、問題ないだろうと思い、点検を行っていなかった。</p> <p>（写真1 操舵機室入口及び旧浴室の状況、写真2 操舵機室内の状況、写真3 防水措置前の本件海水取入れ管の状況、写真4 操舵機室船首側隔壁底部の貫通孔の状況、写真5 本件海水取入れ管の上部の状況 参照）</p>
<p><b>分析</b> 乗組員等の関与 船体・機関等の関与 気象・海象の関与 判明した事項の解析</p>	<p>あり あり なし</p> <p>本船は、恵曇港に係留中、船長が10月25日17時30分ごろ係留状態に異常がないことを確認した後、11月1日17時00分ごろ機関室への浸水を発見したので、この間において、操舵機室に設置された本件海水取入れ管の止水用塩ビ蓋の接着が緩んで隙間が生じたことから、同隙間から操舵機室に、その後、同室船首側隔壁底部の貫通孔を通じて機関室にそれぞれ浸水したものと考えられる。</p>
<p><b>原因</b></p>	<p>本事故は、本船が、恵曇港に係留中、操舵機室に設置された本件海水取入れ管の止水用塩ビ蓋の接着が緩んで隙間が生じたため、同隙間から操舵機室に、その後、同室船首側隔壁底部の貫通孔を通じて機関室にそれぞれ浸水したことにより発生したものと考えられる。</p>

止水用塩ビ蓋

<p><b>参考</b></p>	<p>今後の同種事故等の再発防止に役立つ事項として、次のことが考えられる。</p> <ul style="list-style-type: none"> <li>・ 本件海水取入れ管等の浸水するおそれのある箇所は、定期的に点検を行うこと。</li> <li>・ 係留状態の点検を頻繁に行うこと。</li> </ul>

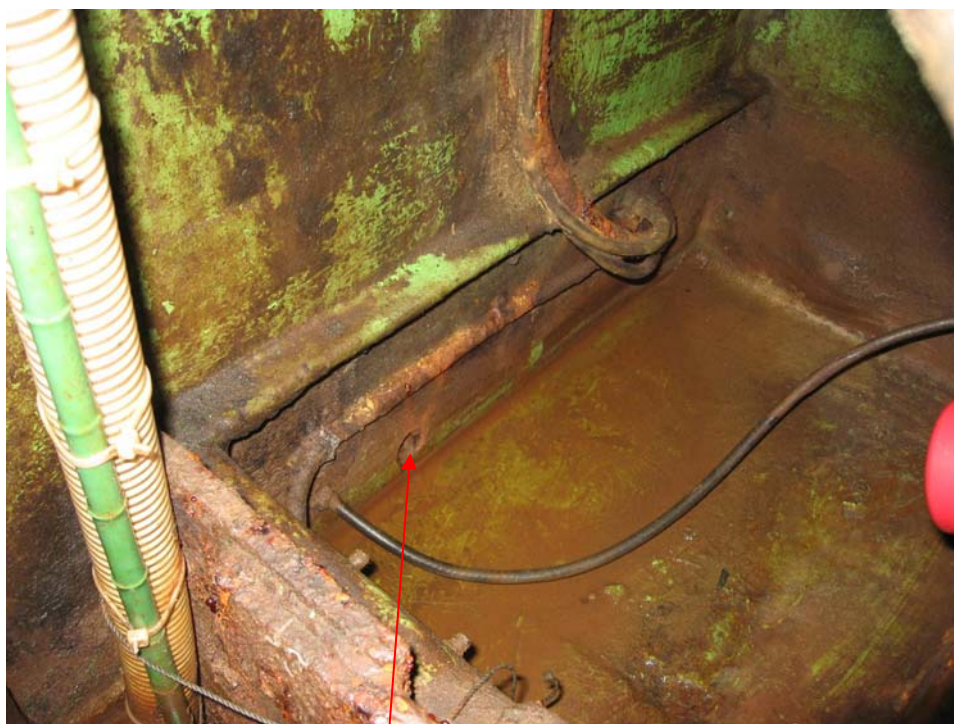
写真4 操舵機室船首側隔壁底部の貫通孔の状況

機関室へ通じる貫通孔
