## 船舶事故調査報告書

事故種類	乗組員死亡
発生日時	不明（平成26年2月6日 07時00分ごろ～08時28分ごろの間）
発生場所	不明（愛媛県四国中央市三島川の江港～愛媛県新居浜市大島北東方沖の間）
事故調査の経過	平成26年2月6日、本事故の調査を担当する主管調査官（広島事務所）ほか1人の地方事故調査官を指名した。 原因関係者としての船長からの意見聴取は、本人が本事故で死亡したため行わなかった。
<b>事実情報</b> 船種船名、総トン数 船舶番号、船舶所有者等 L×B×D、船質 機関、出力、進水等	漁船 <sup>みつ</sup> 光丸、4.4トン EH3-34320（漁船登録番号）、個人所有 11.30m (Lr) × 2.55m × 0.86m、FRP ディーゼル機関、48kW（動力漁船登録票による）、昭和51年11月6日
乗組員等に関する情報	船長 男性 70歳 一級小型船舶操縦士・特殊小型船舶操縦士・特定 免許登録日 昭和50年2月4日 免許証交付日 平成21年6月8日 （平成27年2月14日まで有効）
死傷者等	死亡 1人（船長）
損傷	機関室及び右舷甲板部が焼損
事故の経過	本船は、船長が1人で乗り組み、底びき網漁のため、平成26年2月6日07時00分ごろ三島川の江港を出港し、08時28分ごろ、大島北東方沖において、火災を起こして漂流しているところを通航船に発見され、巡視艇によって消火された。 船長は、漁具巻揚げ機のローラに巻き込まれ、死亡した状態で発見され、体幹圧迫又は打撲による脊椎骨折及び肋骨多発性骨折での失血死と検案された。
気象・海象	気象：天気 曇り、風向 北西、風力 4、視界 良好 海象：海上 平穏
その他の事項	漁具巻揚げ機の操作レバーは、巻揚げの状態になっていた。 漁具巻揚げ機は、主機の船首側動力取出し軸にプーリー及びVベルト

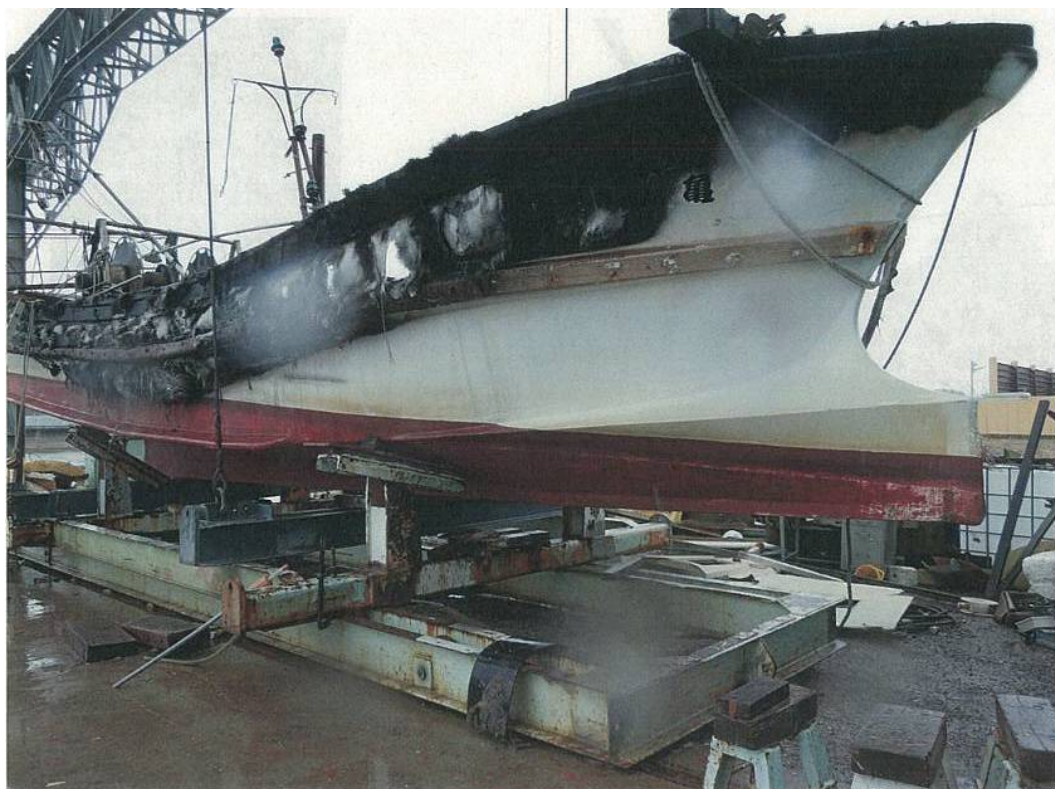
写真1 本船の状況（右舷側）

<p>を介して連結された漁具巻揚げ機用駆動軸にクラッチでかん合して駆動されるようになっていた。</p> <p>本船は、機関室右舷側付近から船首甲板にかけて焼損していた。</p> <p>機関室船首右舷側の床には、日頃から油類等をふき取ったウエスが置かれていた。</p> <p>船長は、上下の雨合羽を着用していた。</p> <p>(写真1 本船の状況(右舷側)、写真2 本船の状況(左舷側)、写真3 漁具巻揚げ機の状況、写真4 漁具巻揚げ機用駆動軸等の状況 参照)</p>
<p><b>分析</b></p> <p>乗組員等の関与 船体・機関等の関与 気象・海象の関与 判明した事項の解析</p>	<p>あり</p> <p>あり</p> <p>不明</p> <p>船長は、失血死した。</p> <p>本船は、07時00分ごろ三島川之江港を出港した後、08時28分ごろ、大島北東方沖において、火災を起こして漂流しているところを通航船に発見され、船長が漁具巻揚げ機のローラに巻き込まれていたため、この間において、底びき網漁を操業中、船長が、漁具巻揚げ機のローラに巻き込まれたことから、死亡したものと考えられる。</p> <p>船長が漁具巻揚げ機のローラに巻き込まれるに至った状況は、明らかにすることができなかった。</p> <p>本船は、船長が漁具巻揚げ機のローラに巻き込まれたことから、同ローラが回転できなくなり、漁具巻揚げ機用駆動軸のVベルトがスリップして発熱し、発火したVベルトの粉末等が床に置かれたウエス等の可燃物に飛んで延焼し、火災になった可能性があると考えられる。</p>
<p><b>原因</b></p>	<p>本事故は、本船が、三島川之江港を出港した後、底びき網漁を操業中、船長が漁具巻揚げ機のローラに巻き込まれたため、発生したものと考えられる。</p>
<p><b>参考</b></p>	<p>今後の同種事故等の再発防止に役立つ事項として、次のことが考えられる。</p> <ul style="list-style-type: none"> <li>・回転機器付近で作業する場合には、十分に注意すること。</li> </ul>
