船舶事故調査報告書

平成26年11月20日

運輸安全委員会（海事専門部会）議決

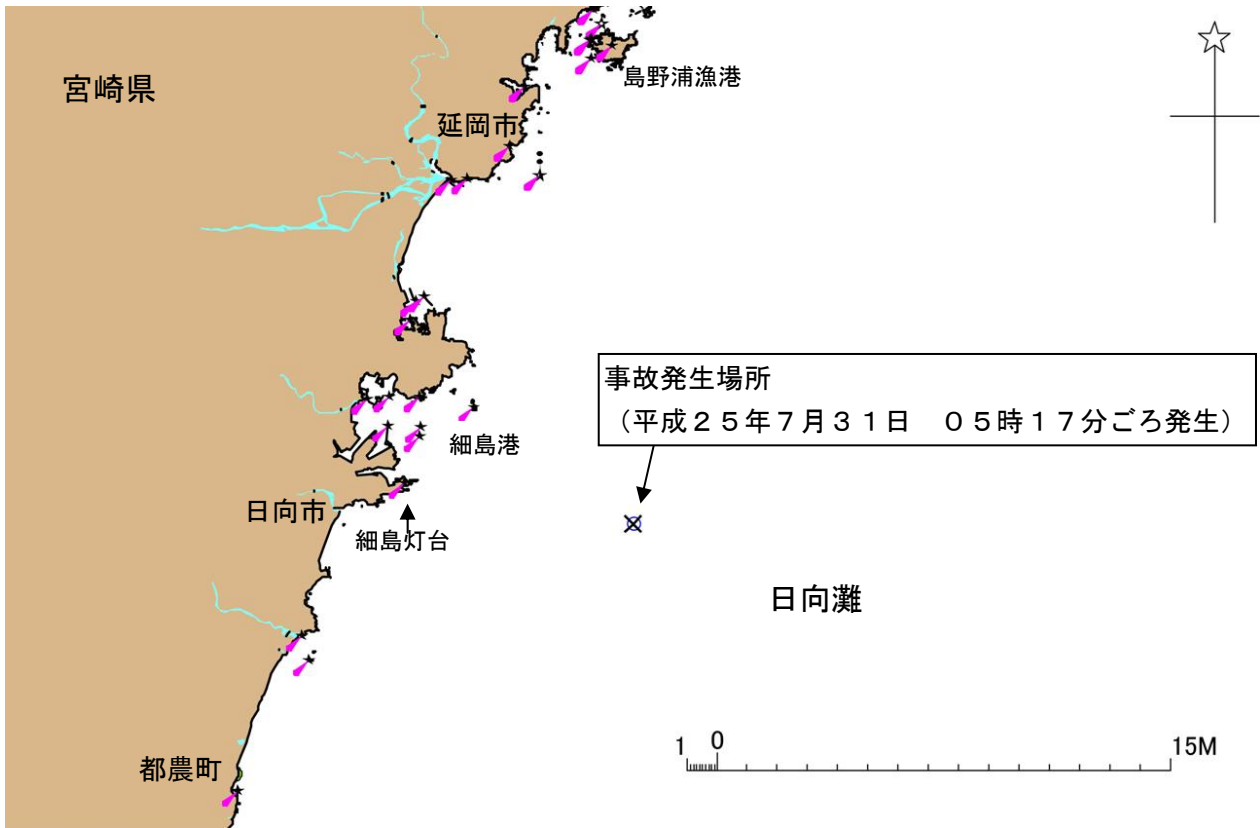
付図1 事故発生経過概略図

| <p>事故の経過</p> | <p>A船は、船長Aほか4人が乗り組み、空船により、自動操舵とし、約9ノット(kn)の速力(対地速力、以下同じ。)で細島港東南東方沖を南西進中、船長Aが、単独で船橋当直を行っていたところ、平成25年7月31日05時10分ごろ、3Mレンジにしたレーダー画面において、左舷前方約3MにB船を認めた。</p> <p>船長Aは、B船が避航船と思い、針路及び速力を保持し、B船の動静をレーダーの方位変化で監視していたところ、方位が少し前方に変化するものの、B船が左舷前方約0.3Mに接近して衝突のおそれを感じ、汽笛で注意喚起信号を吹鳴したが、避航するよう見えなかったため、手動操舵に切り替え、右舵一杯を取ったものの、05時17分ごろ、細島港東南東方沖において、A船の左舷後部外板とB船の船首部とが衝突した。</p> <p>B船は、4隻で構成されたまき網船団の灯船であり、船長Bが1人で乗り組み、細島港南東方沖の漁場で操業を終え、定係地である宮崎県延岡市島野浦漁港に向けて北進した。</p> <p>船長Bは、操舵室で椅子に腰を掛けて操船を行い、レーダーを12Mレンジで使用し、手動操舵により、約13～14knの速力で魚群を探索しながら、見張りを行っていたが、B船とA船が衝突した。</p> <p>B船は、自力航行ができず、船長Bが連絡した僚船に島野浦漁港までえい航された。</p> <p>(付図1 事故発生経過概略図、写真1 A船の損傷状況、写真2 B船の損傷状況(船首部)、写真3 B船の損傷状況(船首部水線下) 参照)</p> |

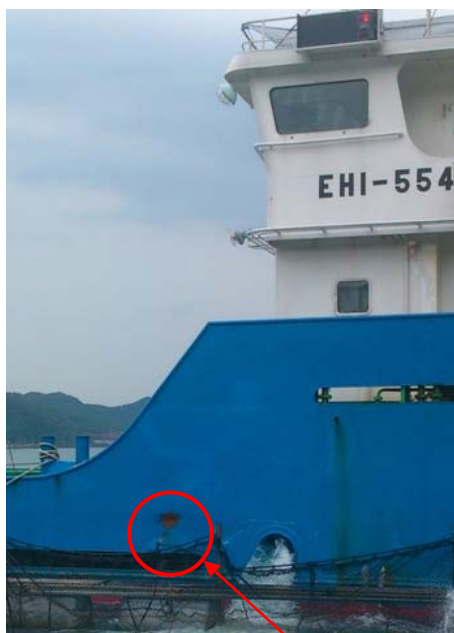
写真1 A船の損傷状況

| 損傷 | A 左舷後部外板に凹損 B 船首部船殻に亀裂、破口及びFRP剥離、船首部構造物が脱落 |

損傷場所（上甲板と船尾楼甲板の境界付近）
