船舶事故調査報告書

平成26年11月13日
 運輸安全委員会（海事専門部会）議決
 委員 庄司邦昭（部会長）
 委員 小須田 敏
 委員 根本美奈

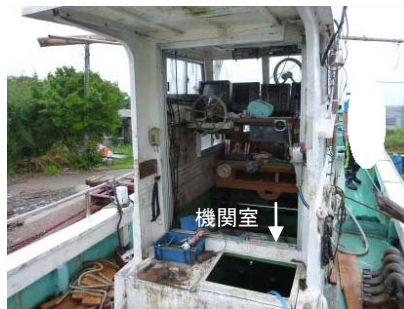
本船の甲板下は、船体中央部から船尾側に機関室が、機関室の後方に空所が、その後方に舵機室が、舵機室の後方に空所がそれぞれあり、機関室の上には操舵室があった。(写真1、写真2参照)

写真1 機関室の上の操舵室

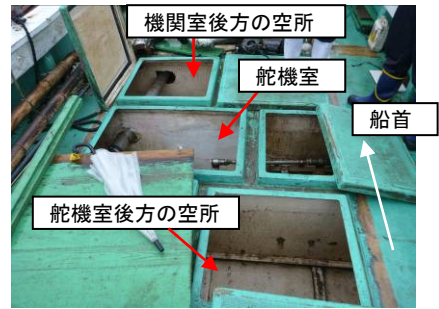
写真2 甲板下の状況①

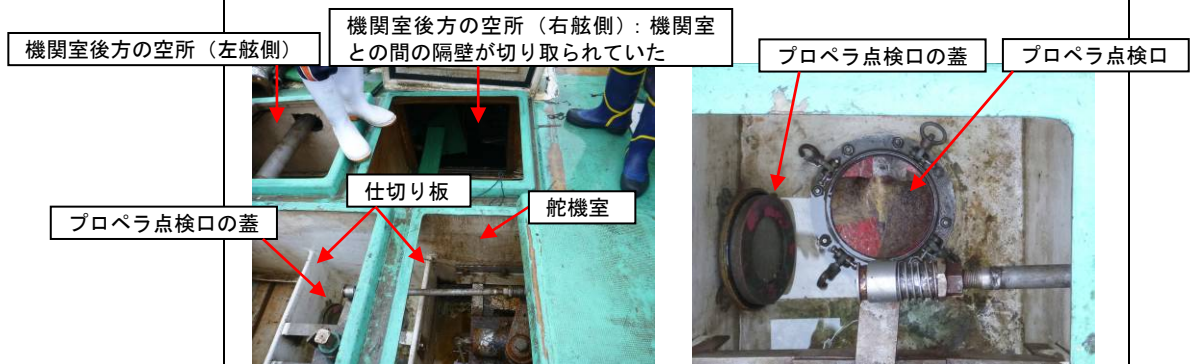
舵機室は、高さ約45cmの仕切り板で船横方向に3つに分かれており、その中央部の底部に直径約20cmのプロペラ点検口が設けられていた。(写真3、写真4参照)

写真3 甲板下の状況②

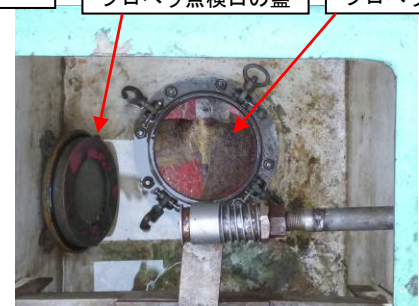
写真4 プロペラ点検口

本船は、本事故前々日の6月30日、松浦市福島東方の漁場で船びき網漁の作業中、網につながっている浮子綱をプロペラ軸に巻いたため、甲板員が、舵機室ハッチの蓋を開けて同室に入り、プロペラ点検口の蓋を開けて浮子綱をプロペラ軸から外した後、プロペラ点検口の蓋を閉めずに舵機室ハッチの蓋を閉め、浮子綱を網につないで作業を再開した。

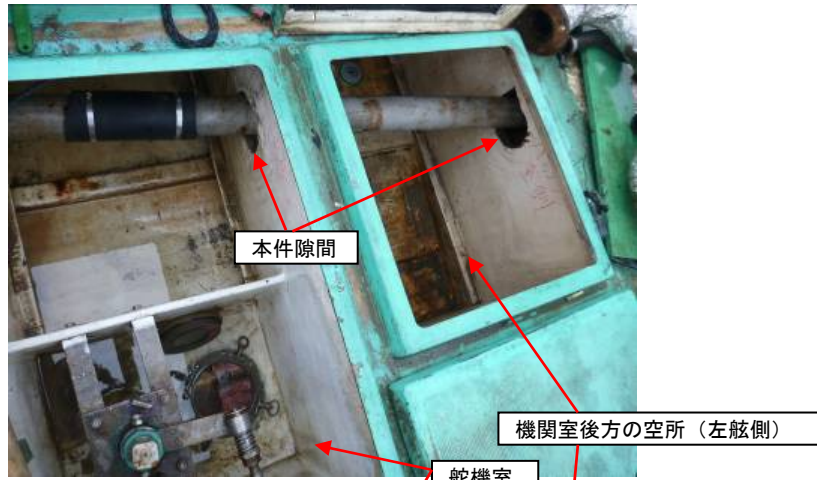
本船は、約20年前に機関室左舷側から左舷船尾側につながる排気管が取り替えられた際、機関室から舵機室後方の空所までの各隔壁に

穴が空けられ、排気管が貫通する部分にそれぞれ隙間（以下「本件隙間」という。）が生じており、水密になっていなかった。（写真5、写真6参照）

写真5 甲板下の状況③

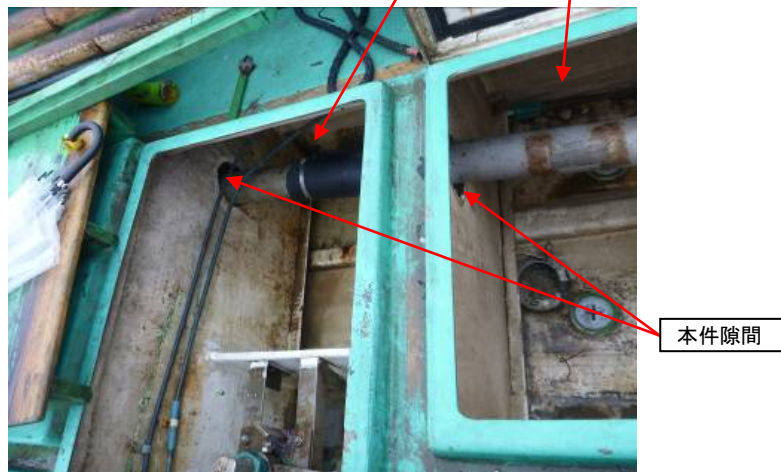
写真6 甲板下の状況④
