## 船舶事故調査報告書

平成26年11月13日  
 運輸安全委員会（海事専門部会）議決  
 委員 庄司邦昭（部会長）  
 委員 小須田 敏  
 委員 根本美奈

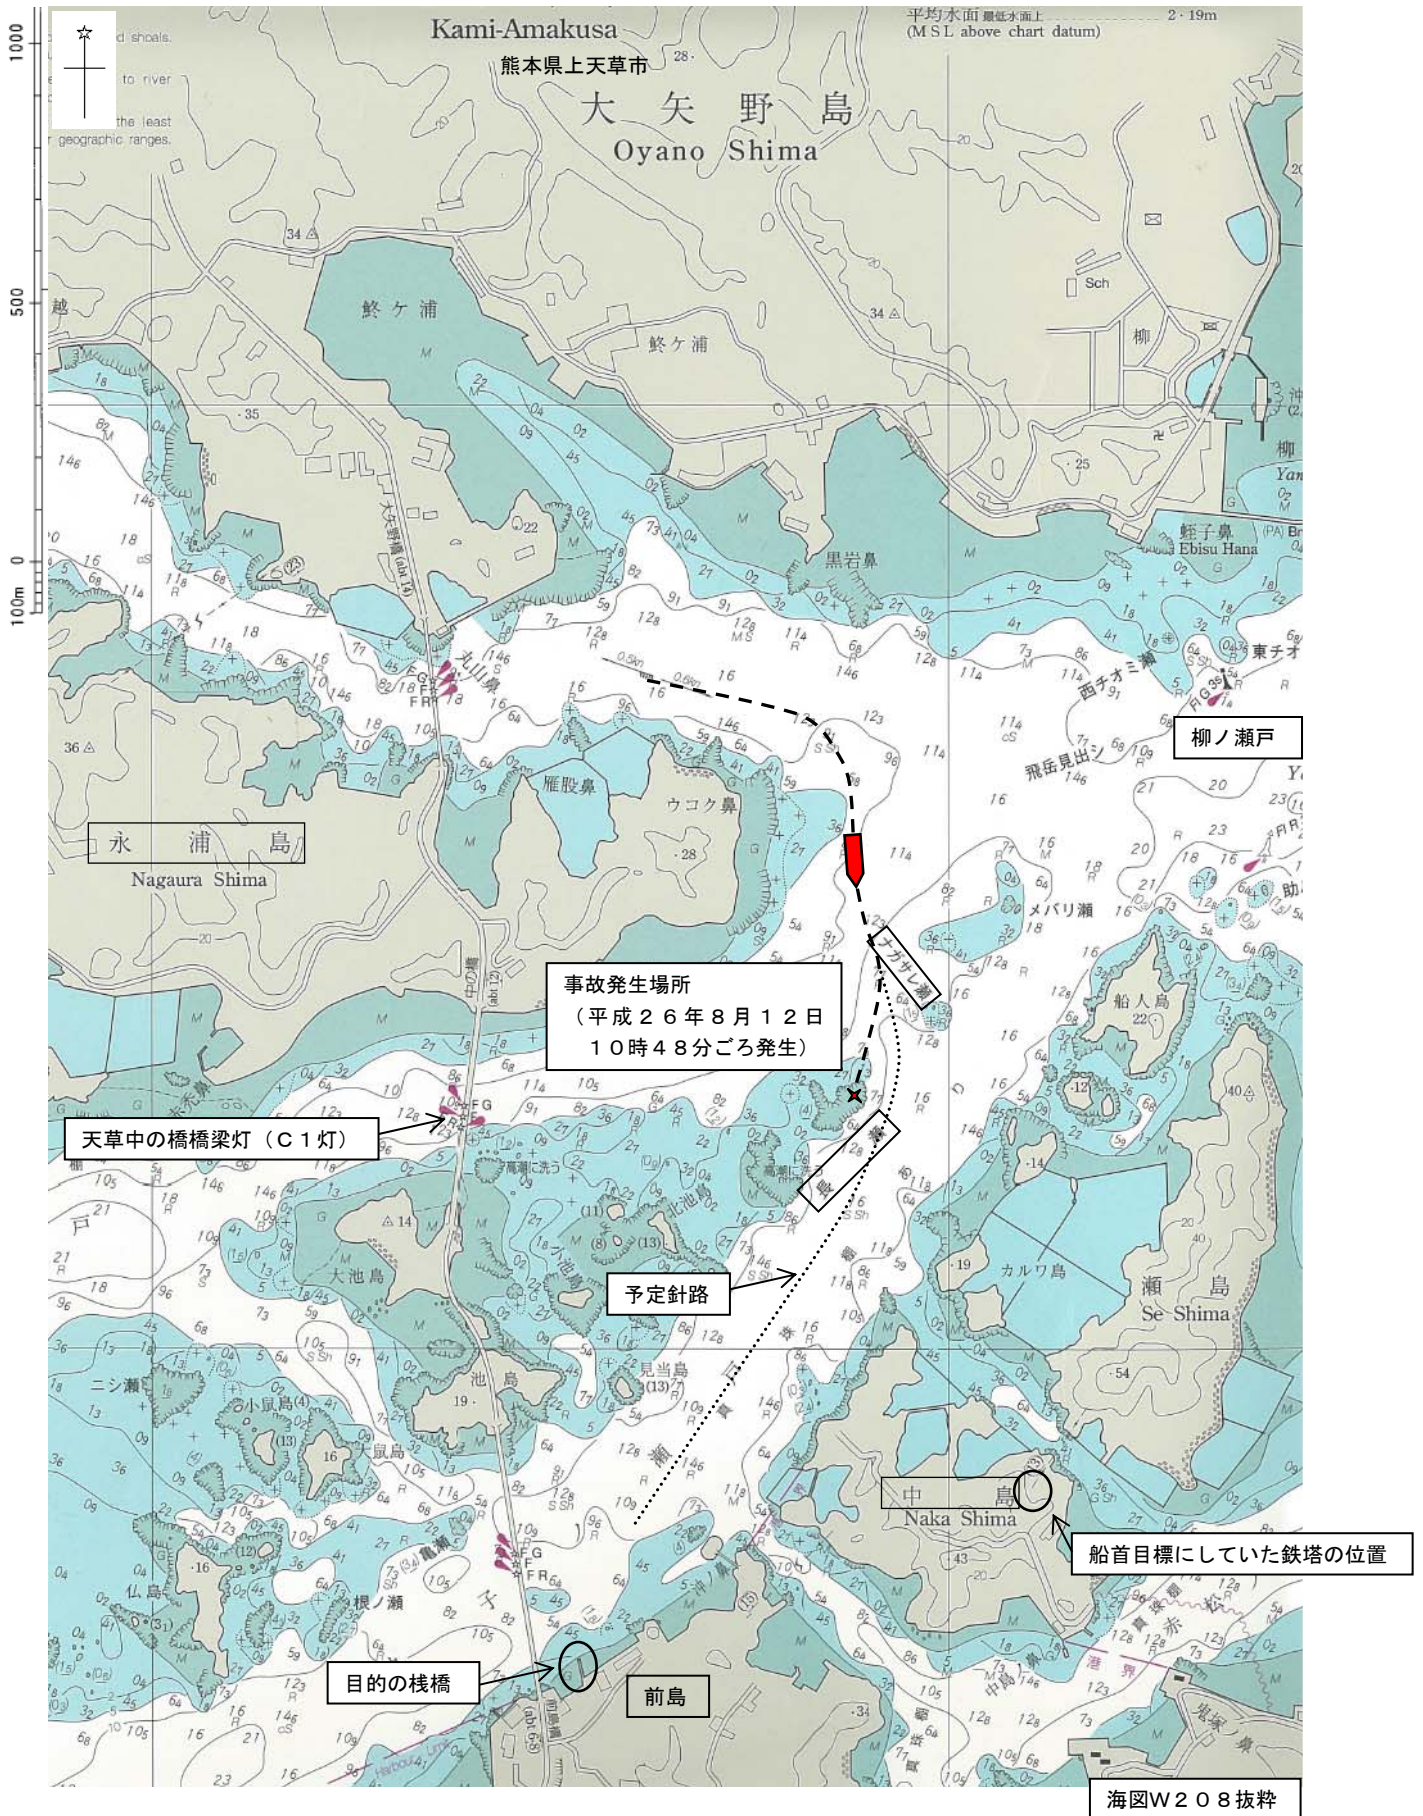
付図1 事故発生経過概略図

<p>6年8月12日10時48分ごろ長瀬に乗り揚げた。</p> <p>船長は、損傷状況等の確認を行った後、船舶所有会社の担当者に事故の連絡を行い、同社が所有するプレジャーボートで救助された。</p> <p>本船は、クレーン台船で引き揚げられ、船舶所有会社が手配した船舶で上天草市のマリーナにえい航された。</p> <p>(付図1 事故発生経過概略図 参照)</p>
気象・海象	<p>気象：天気 曇り、風向 南東、風速 約1m/s、視界 良好</p> <p>海象：海上 平穏、潮汐 下げ潮の初期、潮高 約410cm(上天草市柳ノ瀬戸)</p> <p>上天草市には、本事故時、高潮警報が発表されていた。</p>
その他の事項	<p>海図W208によれば、長瀬は、高さ約4mの干出岩である。</p> <p>船長は、本事故発生場所付近の航行経験が100回以上あり、日頃から海図W208を見て水路調査を行っていたことから、長瀬の位置及び長瀬が干出岩であることを知っていたものの、長瀬が水面下に隠れて視認できなかったことは本事故時が初めてであった。</p> <p>船長は、以前、船舶所有会社の担当者から、長瀬付近で右転する際の変針点について、長瀬の東方沖にある小さな島に並航した頃、変針するように助言を受けたことがあったが、いつも長瀬が水面上に見えていたことから、航行を重ねるうちに、長瀬を通過したことを目視で確認した後、右へ変針するようにしていた。</p> <p>本船のGPSプロッターには、ナガサレ瀬は表示されていなかったが、長瀬は表示されていた。</p> <p>船長は、日頃から、本事故発生場所付近を航行する際は、GPSプロッターを補助的に使用し、目視で船首目標や周囲の地形等を見ながら、船位及び針路を確認しており、本事故時には、GPSプロッターを見ずに目視で船首目標や周囲の地形等を見ながら、船位及び針路の確認を行っていた。</p> <p>本船の喫水は、船首約0.55m、船尾約1.2mであった。</p>
<b>分析</b> 乗組員等の関与 船体・機関等の関与 気象・海象の関与 判明した事項の解析	<p>あり</p> <p>なし</p> <p>あり</p> <p>本船は、永浦島南東方沖を南進中、ふだん視認できていた長瀬が水面下に隠れて視認できない状況下、船長が、周囲の景色の見え具合から、既に右舷側の長瀬を通過したものと思い、長瀬を通過する前に右へ変針したことから、長瀬に向けて航行することとなり、長瀬に乗り揚げたものと考えられる。</p>

<b>原因</b>	<p>本事故は、本船が、永浦島南東方沖を南進中、ふだん視認できていた長瀬が水面下に隠れて視認できない状況下、船長が、周囲の景色の見え具合から、既に右舷側の長瀬を通過したものと思い、長瀬を通過</p>

<p>する前に右へ変針したため、長瀬に向けて航行することとなり、長瀬に乗り揚げたことにより発生したものと考えられる。</p>
<p><b>参考</b></p>	<p>船舶所有者は、本事故後、次の改善措置を採った。</p> <ul style="list-style-type: none"> <li>・ 本事故発生場所付近を安全に航行するため、長瀬の東側至近及びナガサレ瀬の西側至近に球形ブイを設置した。</li> </ul> <p>今後の同種事故等の再発防止に役立つ事項として、次のことが考えられる。</p> <ul style="list-style-type: none"> <li>・ 航行に慣れた海域であっても、目視のみに頼らず、GPSプロッターを使用し、危険な浅瀬等から十分な距離を隔てる針路を定め、航行中は適時に船位を確認すること。</li> <li>・ 変針点及び針路の設定に当たっては、その安全性を海図で十分に確認し、潮汐によって水面下となる可能性がある干出岩等を目標とするのではなく、常時視認できる物標を利用すること。</li> </ul>
