船舶事故調査報告書

事故種類	衝突
発生日時	平成26年5月24日 02時23分ごろ
発生場所	沖縄県読谷村残波岬南西方沖 残波岬灯台から真方位230° 4,700m付近 （概位 北緯26° 24.8′ 東経127° 40.6′）
事故調査の経過	平成26年5月28日、本事故の調査を担当する主管調査官（那覇事務所）ほか1人の地方事故調査官を指名した。 原因関係者から意見聴取を行った。
事実情報 船種船名、総トン数 船舶番号、船舶所有者等 L×B×D、船質 機関、出力、進水等	A 貨物船 ^{りゅうざん} 隆山丸、498トン 140728、鹿児島荷役海陸運輸株式会社 76.20m×12.50m×6.75m、鋼 ディーゼル機関、1,471kW、平成20年1月16日 B 漁船 とも丸、8.5トン ON2-0745（漁船登録番号）、個人所有 12.27m (Lr) × 3.49m × 1.10m、FRP ディーゼル機関、301.56kW、平成元年5月8日 第290-34589号（船舶検査済票の番号）
乗組員等に関する情報	A 船長A 男性 50歳 四級海技士（航海） 免許年月日 昭和61年4月10日 免状交付年月日 平成22年6月21日 免状有効期間満了日 平成28年4月9日 二等航海士A 男性 59歳 六級海技士（航海） 免許年月日 平成17年10月26日 免状交付年月日 平成22年5月24日 免状有効期間満了日 平成27年10月25日 B 船長B 男性 49歳 一級小型船舶操縦士・特殊小型船舶操縦士・特定 免許登録日 昭和60年12月6日 免許証交付日 平成22年4月28日 （平成27年12月5日まで有効）

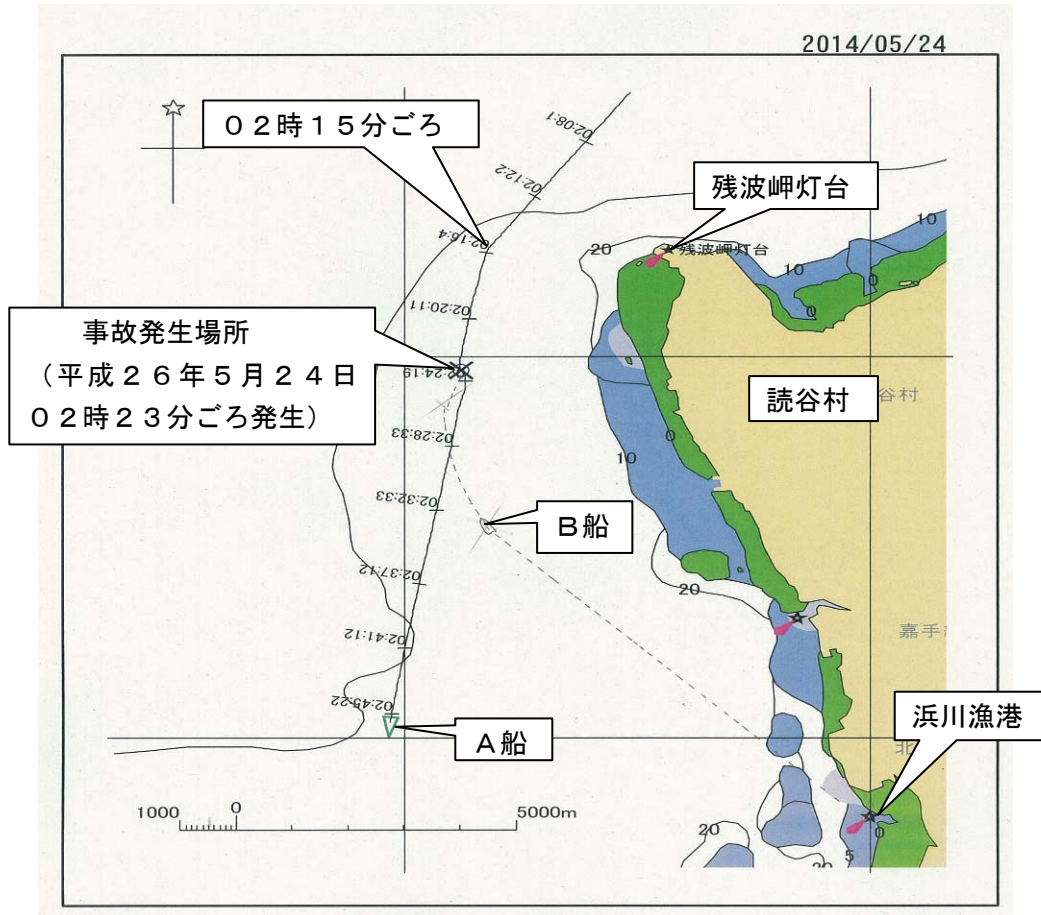
付図1 推定航行経路図

<p>船長Bが衝突直後、操舵室から出ようとして海に転落し、積んでいた漁具につかまっていた。</p> <p>船長Bは、B船が約5分間航走して機関が停止したので、船上にはい上がり、友人に携帯電話によりえい航救助を依頼した。</p> <p>B船は、友人の漁船にえい航され、定係地の沖縄県北谷町^{ちやたん}浜川漁港に入港した。</p> <p>(付図1 推定航行経路図、付表1 A船のAIS記録(抜粋) 参照)</p>
気象・海象	<p>気象：天気 曇り、風向 東、風速 約5m/s、視界 良好</p> <p>海象：海上 平穏</p>
その他の事項	<p>二等航海士Aは、本事故後、舷灯の見え方の変化が速かったので、慌てて左舵を取ったが、右舵を取って避航すべきであったと思った。</p> <p>船長Bは、漁具につかまった際、釣針が手に刺さり負傷した。</p> <p>船長Bは、救命胴衣をB船に積み込んでいたが、着用する余裕がなかった。</p> <p>A船は、1週間に1回、那覇港に入港する定期船であり、二等航海士Aが船橋当直中に航行する海域は、毎航海ほぼ同じであった。</p>
分析 乗組員等の関与 船体・機関等の関与 気象・海象の関与 判明した事項の解析	<p>A あり、B あり</p> <p>A なし、B なし</p> <p>A なし、B なし</p> <p>A船は、残波岬南西方沖を南進中、二等航海士AがB船の緑色の舷灯を認め、右舷対右舷で通過できるものと思い、針路及び速力を保持して航行したことから、舷灯の見え方が緑色から緑色及び紅色、次いで紅色に変わったので、衝突の危険を感じて左舵を取ったものの、B船と衝突したものと考えられる。</p> <p>B船は、残波岬南西方沖を右転しながら航行中、船長BがA船のマスト灯2個を認めていたものの、A船が左転することはないと思い、魚群探知機で魚影を探していたことから、A船と衝突したものと考えられる。</p>
原因	<p>本事故は、夜間、残波岬南西方沖において、A船が南進中、B船が右転しながら航行中、二等航海士AがB船と右舷対右舷で通過できるものと思い、針路及び速力を保持して航行し、また、船長Bが魚群探知機で魚影を探していたため、両船が衝突したことにより発生したものと考えられる。</p>
