船舶事故調査報告書

平成26年2月6日

運輸安全委員会（海事専門部会）議決

事故種類	衝突
発生日時	平成25年3月18日 07時42分ごろ
発生場所	京浜港横浜区の大黒ふ頭T-4岸壁 神奈川県横浜市所在の横浜外防波堤南灯台から真方位078° 960m付近 (概位 北緯35°27.3′ 東経139°41.1′)
事故調査の経過	平成25年3月19日、本事故の調査を担当する主管調査官（横浜事務所）ほか1人の地方事故調査官を指名した。 原因関係者から意見聴取を行った。
事実情報 船種船名、総トン数 船舶番号、船舶所有者等 L×B×D、船質 機関、出力、進水等	A 自動車運搬船 ^{イストラ エース} ISTRACE (バハマ国籍)、41,000トン 9318503 (IMO番号)、ISTRA MARITIME LIMITED (英国) 167.55m×31.10m×14.50m、鋼 ディーゼル機関、12,640kW、2007年 B 貨物船 ^{ギント} GINTO (フィリピン共和国籍)、9,731トン 9543940 (IMO番号)、VINTEX SHIPPING PHILS. CORPORATION (フィリピン共和国) 112.93m×21.20m×14.30m、鋼 ディーゼル機関、4,580kW、2011年
乗組員等に関する情報	A 船長A (ギリシャ共和国籍) 男性 54歳 船長免状 (ギリシャ共和国発給) 交付年月日 2008年7月4日 (2013年7月4日まで有効) B 船長B (フィリピン共和国籍) 男性 59歳 船長免状 (フィリピン共和国発給) 交付年月日 2010年12月30日 (2015年12月29日まで有効) 水先人B 女性 41歳 東京湾水先区3級水先人水先免状 免許年月日 平成23年6月24日 有効期間満了日 平成26年6月23日
死傷者等	なし

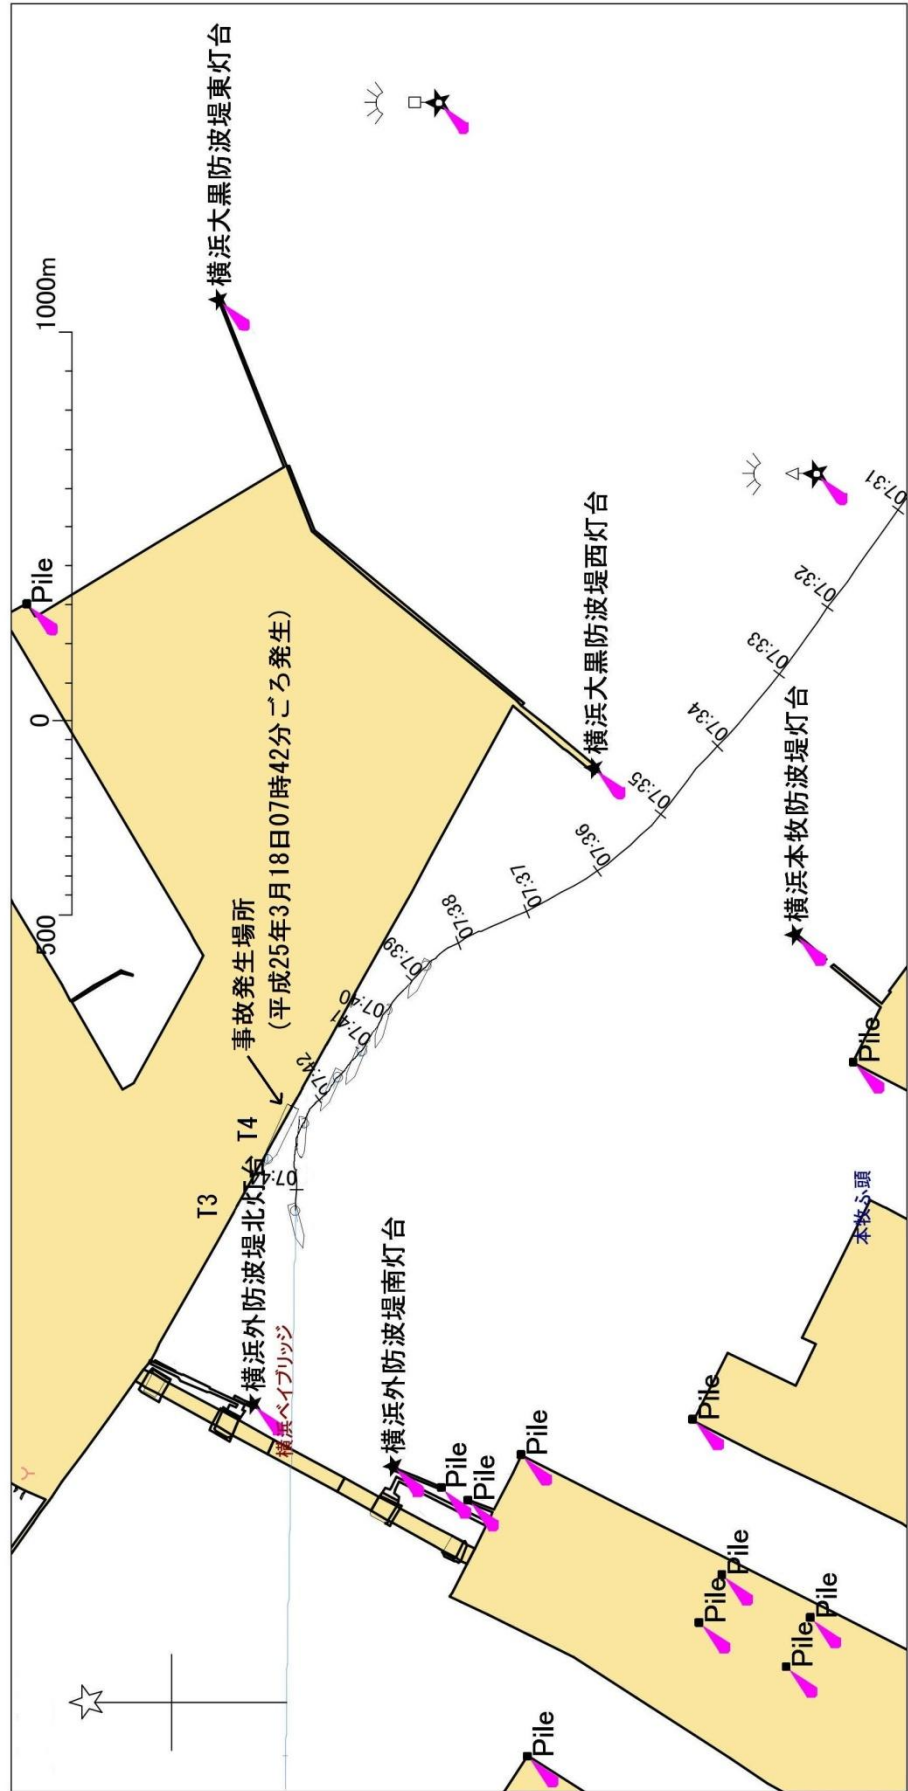
付図1 推定航行経路図

損傷	<p>A 7番デッキに凹損、左舷船尾外板に凹損及び擦過傷</p> <p>B 右舷船尾外板に凹損及び擦過傷、右舷側タラップの脱落</p>
事故の経過	<p>A船は、船長Aほか22人が乗り組み、京浜港横浜区の大黒ふ頭T-4岸壁に入船右舷着けで係留していた。</p> <p>B船は、船長Bほか16人が乗り組み、船長Bが指揮を執り、水先人Bが水先をし、入船右舷着けを予定している大黒ふ頭T-3岸壁に向けて航行中、タグボート（以下「タグB₁」という。）（総トン数227トン、4,000馬力）のえい航索を左舷船尾に、別のタグボート（以下「タグB₂」という。）（総トン数190トン、3,600馬力）のえい航索を左舷船首にそれぞれ取り、本牧防波堤を通過した。</p> <p>水先人Bは、減速しながら、右転して着岸する岸壁に向かい、平成25年3月18日07時38分ごろ対地速力約5.8ノット（kn）で針路を西北西とした。</p> <p>B船は、07時39分ごろ岸壁との距離が約100mとなり、水先人Bが、B船が圧流されていることに気付き、左舵を取ったが、岸壁との距離が広がらず、圧流されながら航行した。</p> <p>タグB₂の船長（以下「船長B₂」という。）は、07時40分ごろ水先人BにB船と岸壁との距離が約50mであると報告を行い、また、タグB₁の船長（以下「船長B₁」という。）は、風上側に引く指示を予測し、えい航索に力が掛かることを考慮してえい航索の伸出を行い、船首をB船の左舷船尾方向に向けた。</p> <p>水先人Bは、B船の右舷側のウィングに移動し、B船が思うように風上側に向かないので、速力が約4.0knになった07時41分ごろ左舵を取って船尾を右方に振るとともに、タグB₁及びタグB₂に対し、B船を風上側へ引くように指示を行い、船長B₁がえい航索の弛みを取って引こうとした直後、タグB₁のえい航索が切れ、B船の船尾が着岸中のA船の船尾方へ圧流された。</p> <p>水先人Bは、タグB₂に船首を引くように指示を行い、右舵を取り、機関を使用してB船の船尾をA船から離そうとしたが、船長B₂は、指示の内容を水先人Bに確認したが、水先人Bからの指示がなかったため、指示を待ち、船首を引かなかった。</p> <p>水先人Bは、B船に右舵及び機関の操作を指示し、タグB₁にB船の右舷船尾を押すように指示したが、A船とB船との船尾の間隔が狭く、タグB₁が右舷側に移動することはできなかった。</p> <p>B船は、船長Bも舵及び機関の操作を指示したが、07時42分ごろ右舷船尾がA船の左舷船尾と衝突した。</p> <p>水先人Bは、タグB₂にB船を引かせて風上側に移動させ、B船をT-3岸壁に左舷着けで着岸させた。</p> <p>（付図1 推定航行経路図、付表1 A I S記録（抜粋） 参照）</p>

<p>約18m/s、視界 良好 海象：波高 約1.2m、潮汐 高潮時 横浜市に強風注意報及び波浪注意報が発表されていた。</p>
<p>その他の事項</p>	<p>B船は、スラスターを装備しておらず、喫水が浅くなっており、艀の上部が海面に露出していた。</p> <p>水先人Bは、あらかじめB船の大きさや装備等の確認を行い、東京湾水先区水先人会で定めている曳船使用基準に照らし、2隻のタグボートを使用することにした。</p> <p>水先人Bは、あらかじめB船の状態について情報を得ていたが、B船に乗船する際、得ていた情報とは異なり、B船が空船状態であることに気付いたが、使用するタグボートの隻数と馬力から、当時の風の状態でも着岸が可能であると考えた。</p> <p>東京湾水先区水先会の定める水先要請引受け基準によれば、許容最大風速は、原則としてバース付近の平均風速が15m/s未滿と定められていた。</p> <p>水先人Bは、平成23年7月に水先人会に入会し、平成24年5月から単独で業務を開始しており、港内での操船は、本船で222隻目であった。</p> <p>タグB₁のえい航索は、伸出長が66.4mであり、船首のビットの所で切断しており、ビットの表面に傷等は見られず、えい航索の切断面は、傷等の部分から切れたような様子は見られなかった。</p> <p>タグB₁の所属会社は、過去の使用実績を上回る破断力のものを使用するなどのえい航索の使用基準を定め、タグB₁は、その基準に基づいて平成24年2月に購入した直径75mmの合成繊維製ロープを本事故までに約480回使用していた。</p> <p>A船では、衝突の状況を目撃した者はいなかった。</p>
<p>分析</p> <p>乗組員等の関与 船体・機関等の関与 気象・海象の関与 判明した事項の解析</p>	<p>A なし、B あり A なし、B なし A なし、B あり</p> <p>B船は、強風注意報が発表されている状況下、京浜港横浜区の大黒ふ頭において、船首及び船尾の左舷側にえい航索を取ったタグボートの支援を受けて入船右舷着けの着岸作業中、水先人Bが、風下に圧流される状況で着岸する岸壁に向けて航行したことから、着岸予定岸壁の手前側に係留していたA船に接近し、左舵を取って船尾を右方に振るとともに、タグB₁及びタグB₂にB船を風上側へ引くように指示したところ、タグB₁のえい航索が切れ、A船の左舷船尾とB船の右舷船尾が衝突したものと考えられる。</p> <p>水先人Bは、本牧防波堤を通過後、B船が岸壁側に圧流されていることに気づき、左舵を取るとともに、タグB₁及びタグB₂にB船を風</p>

<p>上側に引かせたが、船尾が右方に振れてタグB₁と引き合う形となり、更に風下に圧流される力が加わったことから、タグB₁のえい航索が切断した可能性があると考えられる。</p> <p>水先人Bは、B船が風下に圧流されることを考慮した接近方法を取り、タグボートを右舷方に配置するなどし、必要なときにB船を風上方に押すことができる態勢を取っていれば、本事故の発生を回避できた可能性があると考えられる。</p>
原因	<p>本事故は、強風注意報が発表されている状況下、京浜港横浜区の大黒ふ頭において、A船が係留中、B船が船首及び船尾の左舷側にえい航索を取ったタグボートの支援を受けて入船右舷着けの着岸作業中、水先人Bが、風下に圧流される状況で着岸する岸壁に向けて航行したため、着岸予定岸壁の手前側に係留していたA船に接近し、左舵を取って船尾を右方に振るとともに、タグB₁及びタグB₂にB船を風上側へ引くように指示したところ、タグB₁のえい航索が切れ、A船の左舷船尾とB船の右舷船尾が衝突したことにより発生したものと考えられる。</p>
参考	<p>今後の同種事故等の再発防止に役立つ事項として、次のことが考えられる。</p> <ul style="list-style-type: none"> ・ 強風が吹く状況で着岸する場合は、風の影響を考慮し、タグボートから速やかに支援を受けることができるよう、早期にタグボートを適切な配置として着岸場所へ接近すること。 ・ 水先人は、港内では、風の影響を考慮し、慎重な操船を行うこと。
