船舶事故調査報告書

平成26年2月6日

運輸安全委員会（海事専門部会）議決

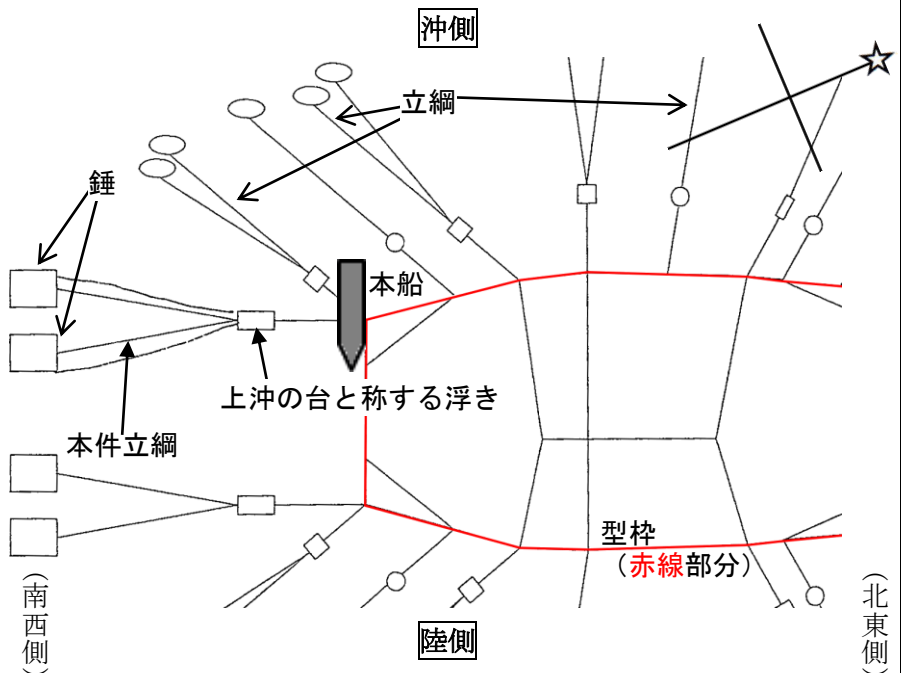
図1 定置網敷設図（部分）及び本事故発生時の本船の位置図

置されたウインチドラム'（以下「本件ドラム」という。）で巻いてあそび（余裕）を作ることとした。（図1参照）
