船舶事故調査報告書

事故種類	乗組員死亡
発生日時	不明（平成25年5月21日 10時ごろ～11時ごろの間）
発生場所	高知県土佐清水市 ^{かなえさき} 叶崎南南西方沖 叶崎灯台から真方位222° 1,500m付近 （概位 北緯32°44.3′ 東経132°47.5′）
事故調査の経過	平成25年5月22日、本事故の調査を担当する主管調査官（神戸事務所）ほか1人の地方事故調査官を指名した。 原因関係者としての船長からの意見聴取は、本人が本事故で死亡したため行わなかった。
事実情報 船種船名、総トン数 船舶番号、船舶所有者等 L×B×D、船質 機関、出力、進水等	漁船 ^{たいせい} 大成丸、1.9トン KO3-15180（漁船登録番号）、個人所有 8.41m（Lr）×1.98m×0.52m、FRP ディーゼル機関、漁船法馬力数50、昭和58年2月23日
乗組員等に関する情報	船長 男性 79歳 一級小型船舶操縦士・特殊小型船舶操縦士・特定 免許登録日 平成18年12月4日 免許証交付日 平成23年6月13日 （平成28年12月3日まで有効）
死傷者等	死亡 1人（船長）
損傷	なし
事故の経過	本船は、ふだんから船長が1人で乗り組み、土佐清水市 ^{かいのかわ} 貝ノ川漁港を定係地として一本釣り（いさき釣り）の操業を行っていた。 巡視艇は、平成25年5月21日10時ごろ、本船が、錨泊を行い、高知県大月町小才角 ^{こさいつの} 漁港南南東方沖で操業を行っており、胴巻き式の救命胴衣を着けている船長を認めた。 僚船は、貝ノ川漁港沖へ向けて東進中、僚船の船長（以下「僚船船長」という。）が、10時30分ごろ小才角漁港南南東方沖で錨泊している本船を見た。 僚船船長は、本船の左舷方を通過する際、本船の船首及び船尾に人影がなく、双眼鏡で操舵室の様子を見たが、船長を確認できなかったため、不思議に思い、引き返し、11時ごろ、本船に着き、船長を捜したが、船内のどこにも見当たらなかったため、11時10分ごろ、

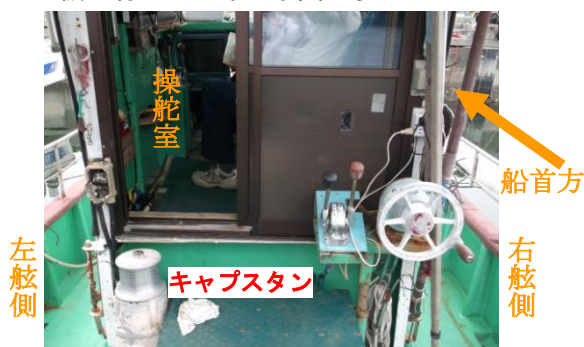
土佐清水海上保安署は、巡視艇を出動させ、巡視艇が12時20分ごろ本船に到着し、海上保安官が船内を捜索したものの、船長を発見することができなかつたので、本船のキャプスタンで錨索（直径12mm、化学繊維製）を巻いていたところ、錨索がキャプスタンのドラムからはみ出して本体に絡まる状況となり、キャプスタンのドラムが停止し、更に本船の主機が停止した。（写真1参照）

写真1 操舵室後方の状況

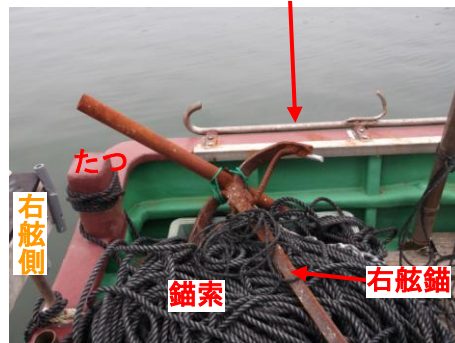
僚船船長は、本船に着いたとき、本船の主機が運転され、キャプスタンのドラムが回転していること、船尾甲板に錨索が余り残っていなかったこと、及び船尾端のブルワーク上に取り付けられたステンレス製の棒の右舷端のフック部に錨索が塊になって引っ掛かっていることを認めた。

両端をフック状に曲げたステンレス製の棒

写真2 本船の船尾右舷側
