MA2014-2

船舶事故調査報告書

事故種類	乗組員死傷
発生日時	平成24年3月27日 11時15分ごろ
発生場所	阪神港神戸区六甲アイランドコンテナふ頭5岸壁 兵庫県神戸市所在の神戸第7防波堤西灯台から真方位040°1,400m付近 （概位 北緯34°40.7′ 東経135°15.8′）
事故調査の経過	平成24年3月28日、本事故の調査を担当する主管調査官ほか1人の船舶事故調査官を指名した。 原因関係者から意見聴取を行った。 ANNA MAERSK の旗国に対し、意見照会を行った。
事実情報 船種船名 総トン数 IMO番号 船籍港 船舶所有者 船舶管理会社 船級 L×B×D 船質 機関、出力 起工年月日 クレーン及び救助艇に関する情報	コンテナ船 ^{アナ マースク} ANNA MAERSK 93,496トン 9260421 ^{オーベンロー} Åabenraa（デンマーク王国） A. P. Moller-Maersk A/S（デンマーク王国） MOLLER-MAERSK A/S（以下「A社」という。）（デンマーク王国） American Bureau of Shipping（米国船級協会） 352.1m×42.8m×21.0m 鋼 ディーゼル機関、63,000kW 2002年6月15日 (1) ANNA MAERSK（以下「本船」という。）は、救助艇1隻、救助艇揚降及び日用品の積込みに用いるクレーン1基をボート甲板に備えていた。 (2) クレーンの定格荷重（S.W.L）は11kNであり、ワイヤロープの破断荷重は約96kNであった。 (3) 仕様書によれば、救助艇の要目などは、次のとおりであった。 ① 長さ×幅×深さ 4.00m×1.80m×0.80m ② 材質 FRP ③ 艇体質量 540kg ④ 定員6人が乗艇したときの救助艇の質量 970kg なお、本事故当時、救助艇には2人が乗艇し、2人の体重の合計は159kgであった。

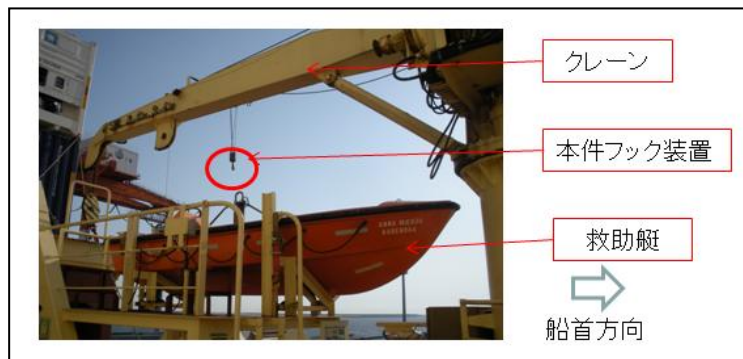
一等航海士が乗艇してから1～2秒後の11時15分ごろ、本件フック装置のフックがスイベルから外れ、一等航海士及び甲板手Aが救助艇と共に約18m下の海面に落下した。

写真2 クレーンと救助艇の状況

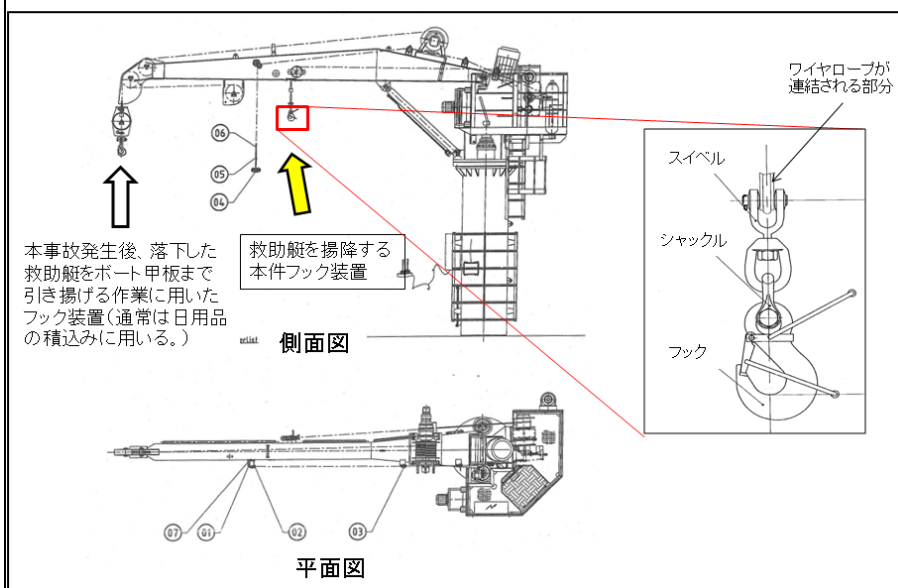
図1 クレーン及び本件フック装置の設計図(抜粋)

- (4) 本船の乗組員は、2011年、クレーンを用いて救助艇を降下する際の安全について、リスクアセスメントを行ったが、本件フック装置が破損した際の安全対策については考慮していなかった。
- (5) 設計図によれば、本件フック装置は、ワイヤロープと連結するスイベル、シャックル、次いで救助艇と連結するフックの順に配列され、スイベルのシャックル部分にはストレートシャックル、シャックルにはバウシャックルを用いていた(図1参照)。

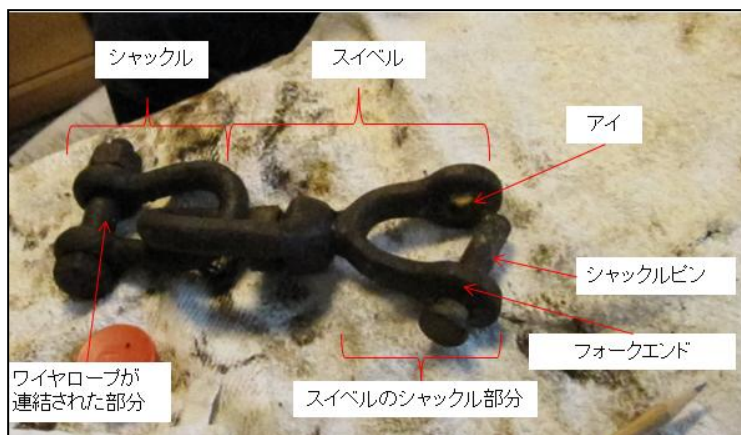
- (6) 本事故当時には、本件フック装置のシャックルとスイベルの配列が設計図とは異なり、シャックル、スイベル、次いで救助艇と連結するフックの順に配列されていたが、異なる連結をした時期及び理由は明らかでなかった(写真3参照)。

写真3 本件フック装置の状況

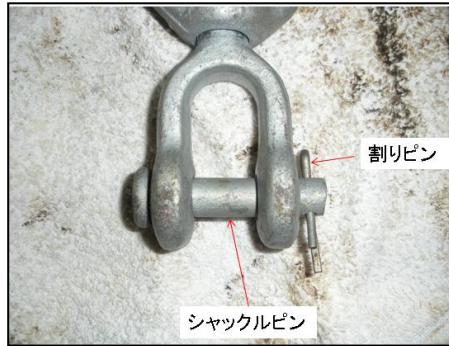
- (7) スイベルのシャックルピンは、同ピンの離脱防止用の割りピンが取り付けられていた(写真4参照)。

写真4 スイベルのシャックル部分（予備品）

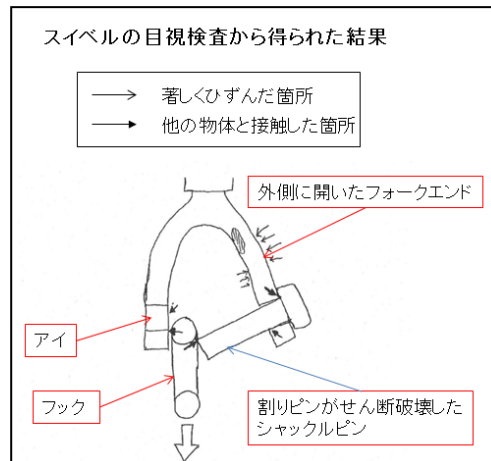
図 2 目視検査から得られた結果（出典 発行者 FORCE Technology、発行年月日 2012 年 9 月 11 日）

① 本件フック装置は、メッキが施されたスイベルとシャックルの配列が設計図とは逆に連結されていたが、スイベルのフォークエンドの強度の劣化はなく、また、本事故の発生に寄与する材料の欠陥はなかった。

② 図2のとおり、本件フック装置は、スイベルのフォークエンドの部分が変形し、屈曲していた。この屈曲を生じさせた要因により、スイベルの割りピンがせん断破壊し、フォークエンドが外側に開き、シャックルピンがアイから離脱した。

③ スイベルの割りピンは、せん断破壊され、破断面に新しい金属面が現れていることから、割りピンのせん断破壊は、本事故の発生において生じた。

- ・ A社が管理する全船に対し、本船と同じスイベルを用いている場合には、スイベルを取り外すように指示した。
- ・ 図4のとおり、本件フック装置のスイベルをボルト、ナット及び割りピンを用いたバウシャックルに変更した。
- ・ 修理、設計、物品調達、保守システム及び安全管理システムにおいて、手順と作業指導書を見直した。

- ・ 救助艇のフック装置 (Off-Load Release Hook) には、一般的にボルト、ナット及び割りピンで構成されたシャックルを用いていることから、救助艇の揚降に用いるクレーンを検査する船級協会は、船舶所有者に対し、救助艇を吊り下げるフックにシャックルピン及び割りピンで構成されたスイベルを用いている場合、スイベルをボルト、ナット及び割りピンで構成されたものに取り替えるように指導する必要がある。

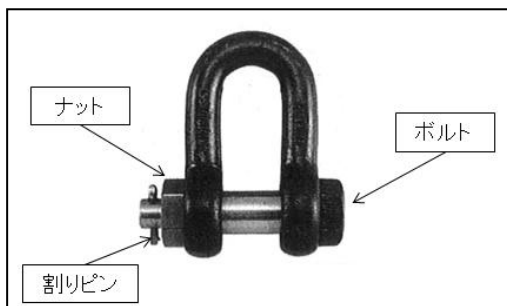
図3 日本の造船所が取り扱っているシャックルの一例

② 図3及び写真5のとおり、日本で取り扱うフック装置は、スイベルを用いておらず、ボルト、ナット及び割りピンで構成されるJIS規格SBシャックルを用い、フックは離脱フックを用いていた。
