## 船舶事故調査報告書

事故種類	乗揚
発生日時	平成24年11月15日 02時19分ごろ
発生場所	愛媛県今治市馬島東岸 今治市所在のナガセ鼻灯台から真方位190° 110m付近 （概位 北緯34° 07.0′ 東経132° 59.7′）
事故調査の経過	平成24年11月15日、本事故の調査を担当する主管調査官（広島事務所）ほか1人の地方事故調査官を指名した。 原因関係者から意見聴取を行った。
<b>事実情報</b> 船種船名、総トン数 船舶番号、船舶所有者等 L×B×D、船質 機関、出力、進水等	貨物船 <sup>プリンス オフ ウェイブス</sup> PRINCE OF WAVES（リベリア共和国籍）、7,329トン 9066485（IMO番号）、PRINCE OF WAVES MARITIME INC. 134.20m×20.80m×10.17m、鋼 ディーゼル機関、5,999kW、1993年（建造）
乗組員等に関する情報	船長（フィリピン共和国籍） 男性 58歳 暫定締約国資格受有者承認証 船長（リベリア共和国発給） 交付年月日 2012年9月6日 （2016年8月17日まで有効）
死傷者等	なし
損傷	船首船底部及び右舷第2バラスタック船底部に凹損及び破口
事故の経過	<p>本船は、船長ほか16人（フィリピン共和国籍）が乗り組み、バナナ及びパイナップル約2,584tを積載し、船首約5.3m、船尾約5.8mの喫水により、平成24年11月15日02時08分ごろ来島海峡航路東口に入航し、機関を使用できる状態として全速力前進の約14ノット（kn）の対地速力で中水道に向かって航行した。</p> <p>船長は、操船指揮に当たり、三等航海士を船長補佐に、甲板手を手動操舵にそれぞれ就け、航路の右側端から約1海里離れた予定針路上を馬島に向けて船首方位を310°（真方位、以下同じ。）として航行中、02時16分ごろ予定の変針場所において、中水道の中央に向ける352°とするつもりで右舵10°を令した。</p> <p>本船は、船首方位が僅かに変位するだけだったので、船長が、右舵一杯を令したが、船首がナガセ鼻灯台に向いた状態でどんどん馬島に寄せられていることが分かり、船尾が馬島に衝突してプロペラに損傷を与える虞があったので、損傷を少なくするために左舵20°を令</p>

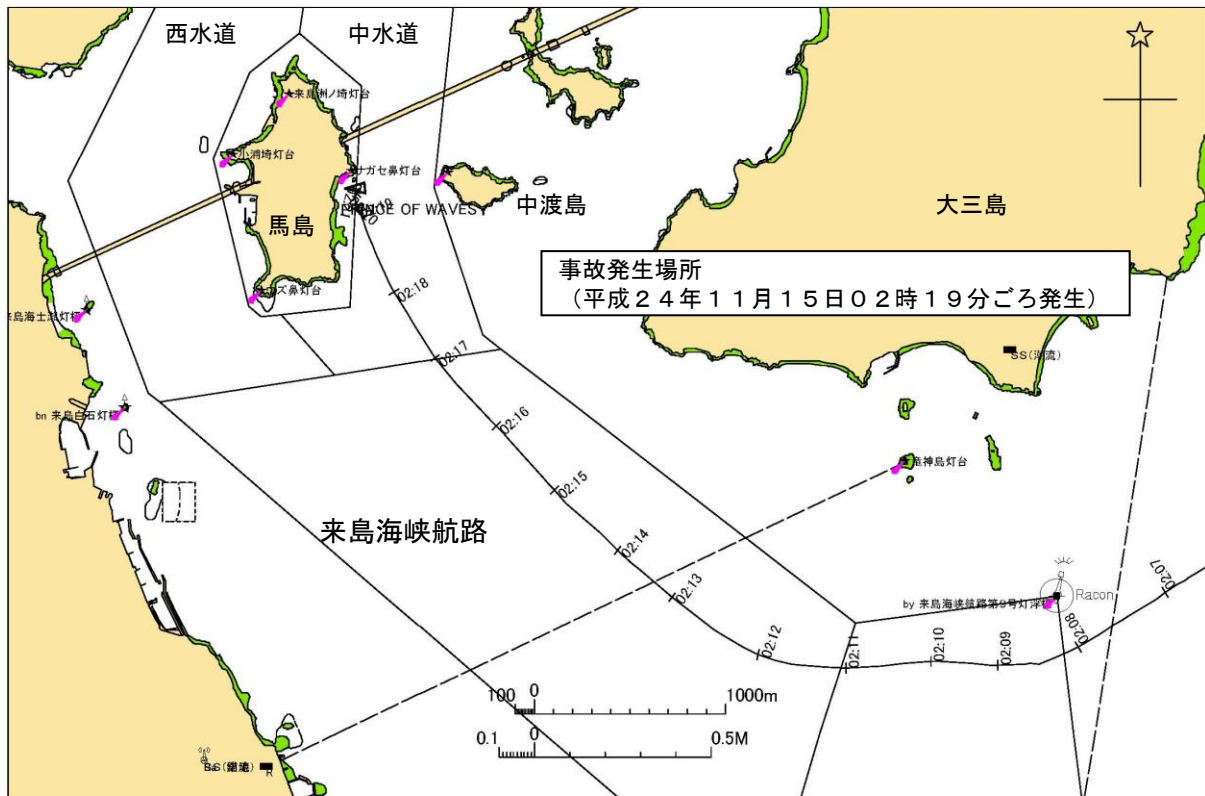
付図1 航行経路図

<p>し、02時19分ごろ上下に僅かに振動して船首方位約300°で馬島東岸の浅所に乗り揚げた。</p> <p>本船は、機関を停止し、来島海峡海上交通センター及び海上保安部に乗揚げを報告した。</p> <p>本船は、11時18分ごろタグボートの援助を受けて離礁し、11時48分ごろ今治市今治港沖に錨泊した。</p> <p>(付図1 航行経路図、付表1 AIS記録(抜粋) 参照)</p>
<p>気象・海象</p>	<p>気象：天気 晴れ、風向 西南西、風力 2、視界 良好</p> <p>海象：潮流 北流最強時、約8.0kn、潮汐 下げ潮の中央期</p>
<p>その他の事項</p>	<p>船長は、来島海峡の通航経験は豊富であった。</p> <p>本船は、本事故当時、機関、機器等に不具合はなかった。</p> <p>船長は、本事故当時、健康状態が良好であった。</p> <p>船長は、本事故当時、同航船が先航していたので、本船も航行できると思った。</p> <p>船長は、本事故後、流速が弱いときに通航するように時間調整することは、再発防止の対策だと考えた。</p> <p>海上保安庁刊行の瀬戸内海水路誌には、来島海峡に関して次のとおり記載されている。</p> <p>(1) 概要</p> <p>この海峡には、小島、馬島、中渡島などの島々が散在するため、可航幅が狭く、潮流が強く複雑で、強潮時は通航しないほうがよい。</p> <p>(2) 潮流</p> <p>各水道の流れは非常に強烈で、ところどころに急潮や渦流が発生し、非常に複雑である。</p> <p>(3) 海域別海難の発生状況 馬島南東岸への乗揚げ</p> <p>北流時の中水道南口では、順潮に乗って馬島付近の南口に接近した際、中水道中央に向針する転舵時期を失し、圧流されたことにより発生している。</p>
<p>分析</p> <p>乗組員等の関与</p> <p>船体・機関等の関与</p> <p>気象・海象の関与</p> <p>判明した事項の解析</p>	<p>あり</p> <p>なし</p> <p>あり</p> <p>本船は、北流最強時、来島海峡航路を北西進中、中水道の中央に向けて右舵を取っても変針しなかったことから、馬島東岸の浅所に乗り揚げたものと考えられる。</p> <p>本船は、中水道の中央に向けて右舵10°を、更に右舵一杯をそれぞれ指示したものの、変針しなかったが、操舵装置が故障したこと、転舵時機が適切でなかったことなどによる可能性があると考えられるが、AIS記録に船首方位の情報がないことなどから、その理由を明</p>
