## 船舶事故調査報告書

事故種類	衝突
発生日時	平成25年6月10日 05時00分ごろ
発生場所	島根県海士町知々井岬南東方沖 知々井岬灯台から真方位125° 22.4海里（M）付近 （概位 北緯35° 51.6′ 東経133° 31.7′）
事故調査の経過	平成25年9月6日、本事故の調査を担当する主管調査官（広島事務所）ほか1人の地方事故調査官を指名した。 原因関係者から意見聴取を行った。
<b>事実情報</b> 船種船名、総トン数 船舶番号、船舶所有者等 L×B×D、船質 機関、出力、進水等	A 漁船 103 <sup>ゆうせい</sup> 祐生丸、19トン SN2-2886（漁船登録番号）、祐生水産有限会社 22.63m（Lr）×4.44m×1.93m、FRP ディーゼル機関、736kW、平成24年7月6日 第292-50104号（船舶検査済票の番号） B 漁船 第六十二 <sup>うらごう</sup> 浦郷丸、16トン SN2-2812（漁船登録番号）、浦郷水産株式会社 16.41m（Lr）×3.53m×1.42m、FRP ディーゼル機関、670kW（動力漁船登録票による）、昭和59年2月15日 第272-20021号（船舶検査済票の番号）
乗組員等に関する情報	A 船長A 男性 52歳 一級小型船舶操縦士・特殊小型船舶操縦士・特定 免許登録日 昭和54年6月15日 免許証交付日 平成23年12月12日 （平成28年5月15日まで有効） B 船長B 男性 39歳 一級小型船舶操縦士 免許登録日 平成20年4月10日 免許証交付日 平成25年3月1日 （平成30年4月9日まで有効） 甲板員B 男性 28歳 操縦免許 なし
死傷者等	なし

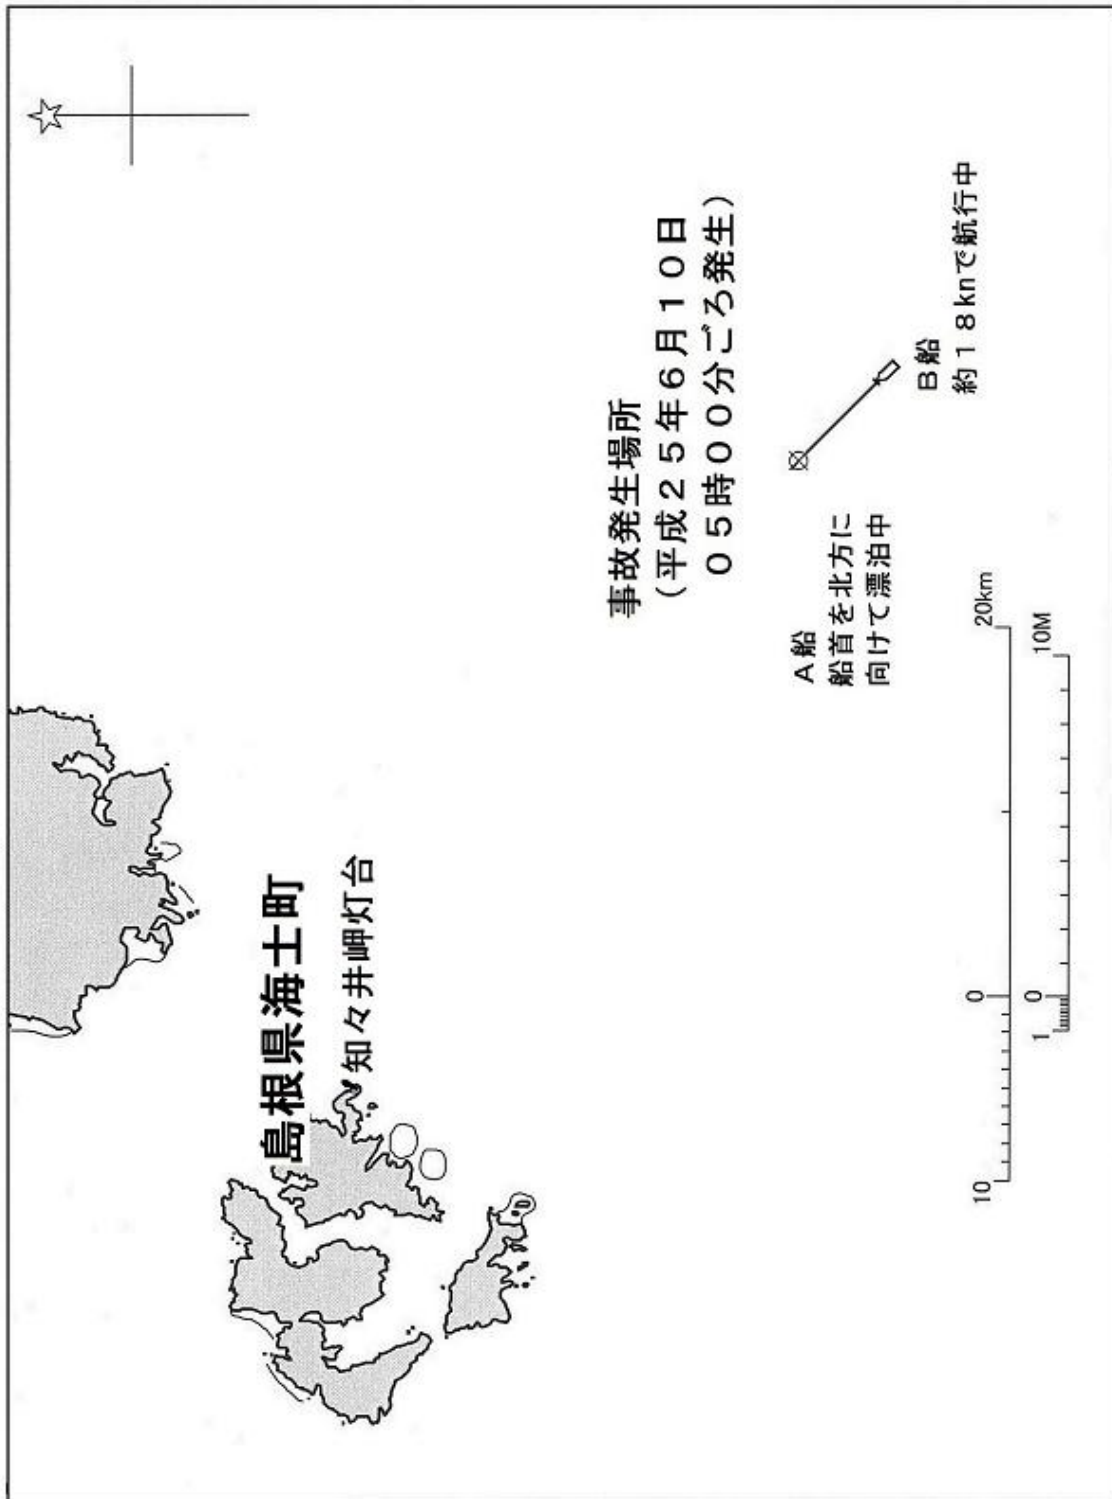
付図1 推定航行経路図

<p>分析</p> <p>乗組員等の関与</p> <p>船体・機関等の関与</p> <p>気象・海象の関与</p> <p>判明した事項の解析</p>	<p>A あり、B あり</p> <p>A なし、B なし</p> <p>A なし、B なし</p> <p>A 船は、知々井岬南東方沖で漂泊中、船長Aが、右舷後方に数隻の灯火を認めた際、A船は灯火を点灯していたので、他船が避けてくれる</p>

<p>ものと思ひ、右舷方で所属船団が行っていた揚網作業を見ており、見張りを行っていなかったことから、B船と衝突したものと考えられる。</p> <p>B船は、知々井岬南東方沖を北西進中、甲板員Bが、右舷前方に操業している船団の灯火及び作業灯を認めたので、右舷前方に注意を向けて航行し、また、下を向いて眼鏡を拭いており、見張りを行っていなかったことから、A船と衝突したものと考えられる。</p>
<b>原因</b>	<p>本事故は、知々井岬南東方沖において、A船が漂泊中、B船が北西進中、船長A及び甲板員Bが共に見張りを行っていなかったため、両船が衝突したことにより発生したものと考えられる。</p>
<b>参考</b>	<p>今後の同種事故等の再発防止に役立つ事項として、次のことが考えられる。</p> <ul style="list-style-type: none"> <li>・航行中は、目視のみに頼らず、レーダーを十分に活用し、常時、適切な見張りをを行うこと。</li> <li>・漂泊中であっても、常時、適切な見張りをを行い、接近する船舶があれば、汽笛による信号を行うなどして注意を喚起すること。</li> </ul>
