船舶事故調査報告書

事故種類	浸水
発生日時	平成25年8月18日（日） 14時02分ごろ
発生場所	山口県平生町佐合島港北東方沖 平生町所在の平生佐賀港沖防波堤西灯台から真方位209° 1,800m付近 （概位 北緯33° 52.6′ 東経132° 04.2′）
事故調査の経過	平成25年9月27日、本事故の調査を担当する主管調査官（広島事務所）ほか1人の地方事故調査官を指名した。 原因関係者から意見聴取を行った。
事実情報 船種船名、総トン数 船舶番号、船舶所有者等 L×B×D、船質 機関、出力、進水等	旅客船 ましま丸、14トン 270-42877山口、熊南総合事務組合 15.00m×3.80m×1.60m、軽合金 ディーゼル機関、243kW、平成11年2月
乗組員等に関する情報	船長 男性 33歳 一級小型船舶操縦士・特殊小型船舶操縦士・特定 免許登録日 平成11年10月21日 免許証交付日 平成21年10月7日 （平成26年10月20日まで有効）
死傷者等	なし
損傷	オイルクーラの船首側防食亜鉛プラグの減耗
事故の経過	本船は、船長ほか1人が乗り組み、佐合島港北東方沖を約10ノットの対地速力で手動操舵によって北東進中、船長が、滑走状況に異常を感じ、機関室に行ったところ、平成25年8月18日14時02分ごろ、平生佐賀港沖防波堤西灯台から真方位209° 1,800m付近において、機関室に海水が溜まっていることを発見した。 本船は、所属事務所に連絡した後、佐合島港に入港し、ポンプ3台を使用して排水した。
気象・海象	気象：天気 晴れ、風 なし、視界 良好 海象：波 なし
その他の事項	本船は、平生町佐賀漁港、佐合島港、山口県田布施町馬島港及び同町尾津漁港間において、毎日06時50分から18時08分まで定期運航していた。

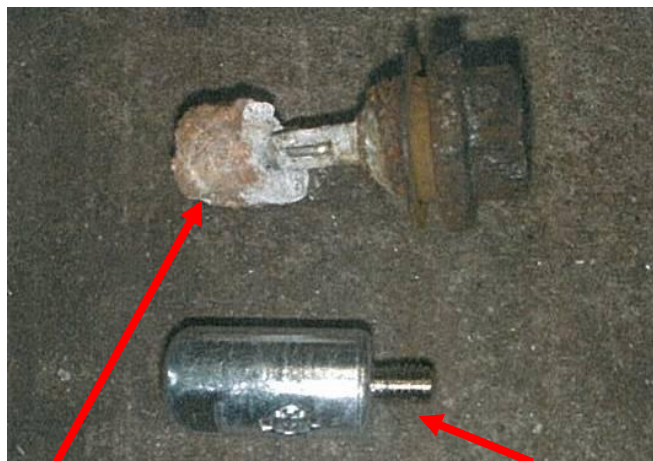
<p>主機冷却水系統には、防食亜鉛が清水クーラ用として4個、インタクーラ用として6個及びオイルクーラ用として2個取り付けられており、主機の取扱説明書には、防食亜鉛の長さが半分以下になれば、新品と交換する、また、主機冷却水系統の防食亜鉛の交換時期を500時間（又は2～3か月）ごとと記載されていた。</p> <p>修理業者は、船舶所有者の依頼により、主機冷却水系統の防食亜鉛を半年ごとに交換していたが、平成25年4月に主機冷却水系統の防食亜鉛を交換した際、‘オイルクーラ用船首側防食亜鉛’（以下「本件防食亜鉛」という。）プラグの締め具合に異常を認めず、また、本件防食亜鉛プラグ挿入口からの水漏れも認めなかった。</p> <p>船長は、平成25年4月から本船の船長となり、運航管理者を兼務する傍ら、機関の点検も担当し、主機の取扱説明書に記載された主機冷却水系統の防食亜鉛の交換時期を知っていたが、今まで主機冷却水系統の防食亜鉛を半年ごとに交換していたが、本件防食亜鉛プラグ等に異常がなかったため、主機冷却水系統の防食亜鉛の交換時期を取扱説明書の記載どおりの時期に変更しなかった。</p> <p>船長は、通常の見回り点検において、燃料、オイル及び水漏れ点検を行っていたが、発航前、主機冷却水系統の水漏れ点検を行った際、本件防食亜鉛プラグ挿入口からの水漏れを認めなかった。</p> <p>主機冷却水系統の防食亜鉛は、新品の場合、長さが37mmであるが、本事故後、修理業者により、点検が行われた結果、本件防食亜鉛の長さが約12mmまで減っていた。</p> <p>主機冷却水系統の防食亜鉛プラグは鋳鉄製であり、本事故後、修理業者により、点検が行われた結果、本件防食亜鉛プラグ挿入口付近はさびており、本件防食亜鉛プラグのねじ山が減耗していた。</p> <p>（写真1 本件防食亜鉛プラグの損傷状況、写真2 本件防食亜鉛プラグ取替前の状況、写真3 本件防食亜鉛プラグ取替後の状況 参照）</p>
<p>分析</p> <p>乗組員等の関与</p> <p>船体・機関等の関与</p> <p>気象・海象の関与</p> <p>判明した事項の解析</p>	<p>あり</p> <p>あり</p> <p>なし</p> <p>本船は、佐合島港北東方沖を北東進中、船長が、主機の取扱説明書に記載された主機冷却水系統の防食亜鉛の交換時期を知っていたが、今まで主機冷却水系統の防食亜鉛を半年ごとに交換していたものの、本件防食亜鉛プラグ等に異常がなかったため、主機の取扱説明書に記載された交換時期に本件防食亜鉛を交換していなかったことから、本件防食亜鉛プラグのねじ山が電食によって減耗し、本件防食亜鉛プラグ挿入口から機関室に浸水したものと考えられる。</p> <p>本件防食亜鉛プラグのねじ山は、本件防食亜鉛の長さが半分以下に</p>

なっていたことから、電食によって減耗したものと考えられる。
原因	<p>本事故は、本船が、佐合島港北東方沖を北東進中、船長が主機の取扱説明書に記載された交換時期に本件防食亜鉛を交換していなかったため、本件防食亜鉛プラグのねじ山が電食によって減耗し、本件防食亜鉛プラグ挿入口から機関室に浸水したことにより発生したものと考えられる。</p>
参考	<p>船舶所有者は、本事故後、次の対策を講じた。</p> <ul style="list-style-type: none"> ・ 主機冷却水系統の防食亜鉛の交換時期を年4回とした。 <p>今後の同種事故等の再発防止に役立つ事項として、次のことが考えられる。</p> <ul style="list-style-type: none"> ・ 機関の点検及び部品交換については、取扱説明書に基づいて行うこと。

写真1 本件防食亜鉛プラグの損傷状況

本事故後の本件防食亜鉛プラグ 新品の防食亜鉛

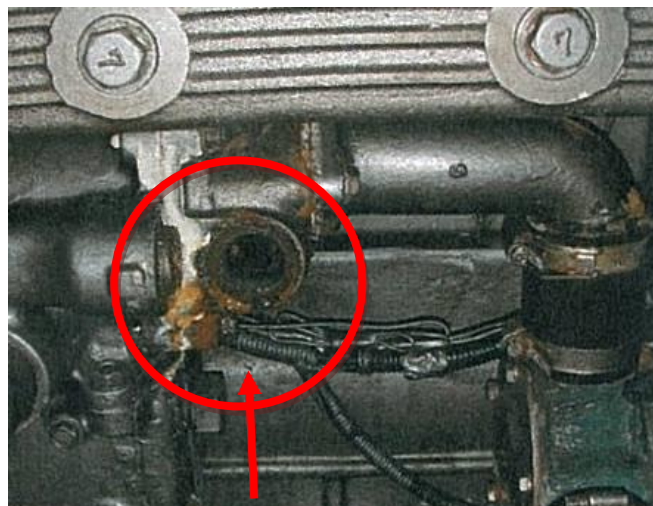
写真2 本件防食亜鉛プラグ取替前の状況

本件防食亜鉛プラグ挿入口

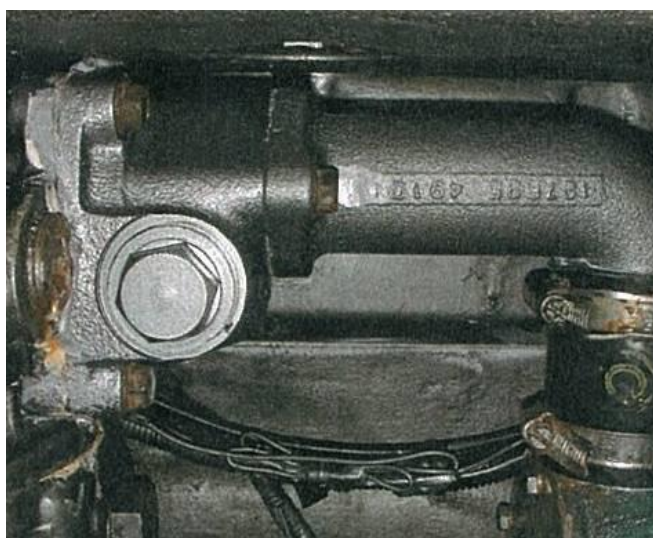
写真3 本件防食亜鉛プラグ取替後の状況
