船舶事故調査報告書

平成26年1月30日

運輸安全委員会（海事専門部会）議決

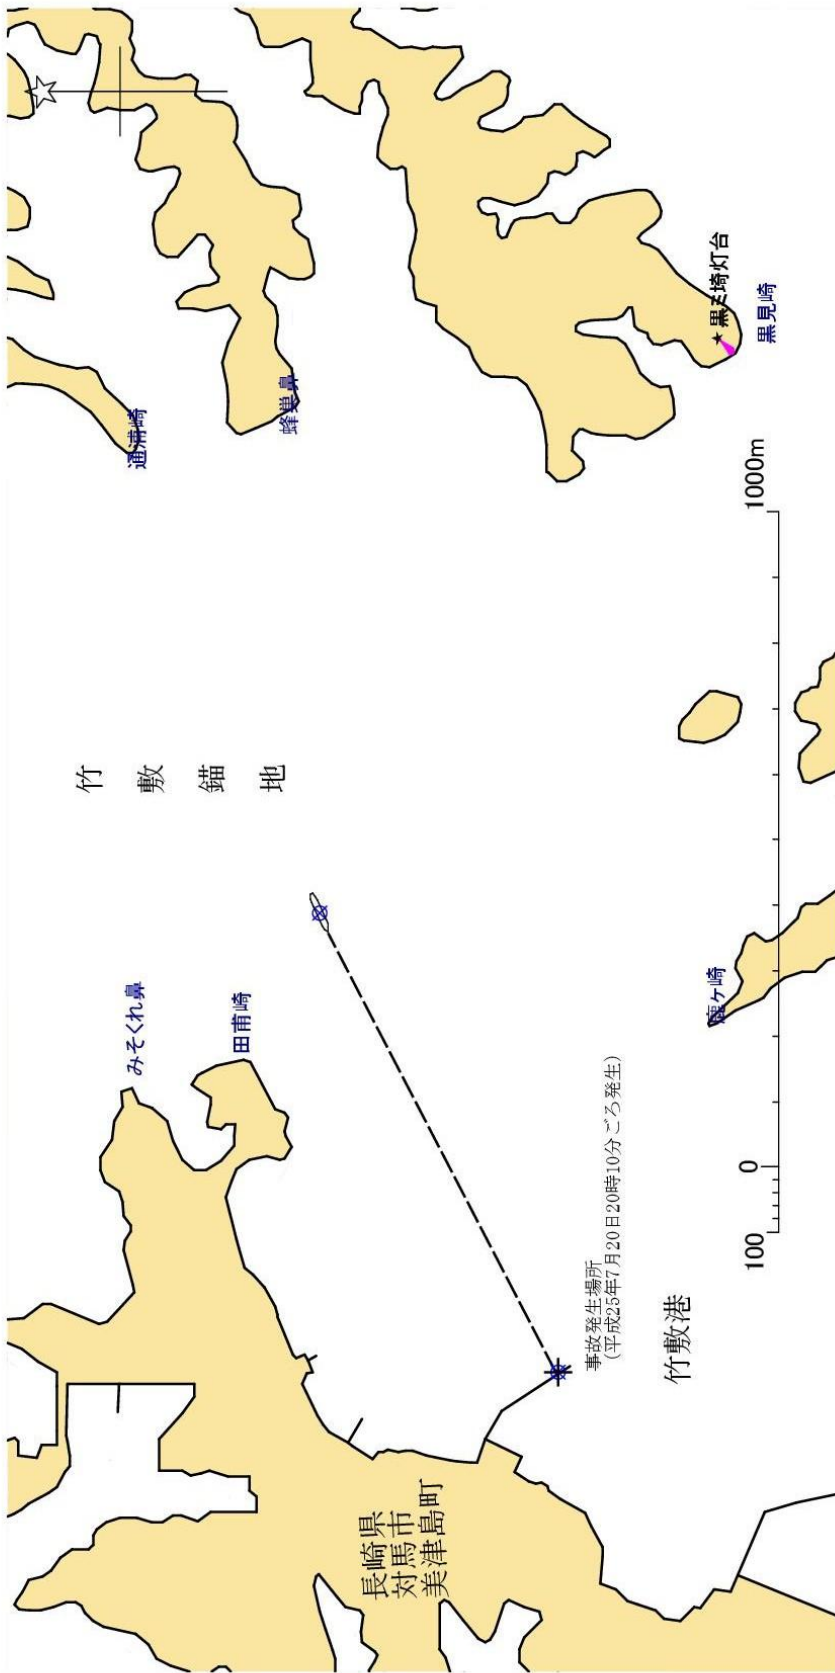
付図1 事故発生経過概略図

<p>船長は、衝突の衝撃で前方に飛ばされ、顔面が操作盤に当たった後、後方に倒れ、友人4人も甲板等に投げ出された。</p> <p>本船は、前部を防波堤に乗り揚げて停止した。</p> <p>付近の岸壁にいた人は、衝突に気付いて消防に通報し、船長等は救助された。</p> <p>船長は、上下顎骨折と診断され、約1か月入院した後、経過観察のため、定期的に通院することになり、同乗者4人は打撲と診断されたが、入院しなかった。</p> <p>(付図1 事故発生経過概略図 参照)</p>
気象・海象	<p>気象：天気 晴れ、風向 西、風力 1、視界 良好</p> <p>海象：海上 平穏、潮汐 下げ潮の初期</p> <p>日没時刻 19時34分 常用薄明 約30分間</p>
その他の事項	<p>船長は、船舶所有者から、保守も兼ね、都合のいいときに操船するように依頼されて鍵等を預かっていたが、操船する機会は、年に3、4回であり、今年になってからは本事故時に初めて操船し、日没後の航海も船舶を操船するようになってから初めてであった。</p> <p>本船は本事故時の定係地とは別の岸壁に係留されていたが、保守のために建造した造船所に近い本事故時の定係地に移動したばかりであり、船長は本事故時の定係地で出入りすることが初めてであった。</p> <p>船長は、GPSプロッターで船位を確認していたものの、同プロッターには防波堤は表示されておらず、また、レーダーを使用していなかった。</p> <p>衝突した浮き防波堤は、浮体式でコンクリート製の箱形をしており、コンクリート^{すい}錘及びケーブルで係止され、水面からの高さが約0.7mであり、沖側先端部には高さ約3mのポールの頂点に太陽電池式の紅色閃光灯が設置されていた。</p>
分析	<p>乗組員等の関与 あり</p> <p>船体・機関等の関与 なし</p> <p>気象・海象の関与 なし</p> <p>判明した事項の解析</p> <p>本船は、竹敷港を定係地に向けて南西進中、船長が、前方の造船所付近の街灯を船首目標としており、前方の防波堤の灯火に気付かなかったことから、防波堤に衝突したものと考えられる。</p> <p>船長は、レーダーを使用していれば、防波堤を確認でき、防波堤との衝突を防止できた可能性があると考えられる。</p>

原因	<p>本事故は、夜間、本船が、竹敷港内を定係地に向けて南西進中、船長が、前方の造船所付近の街灯を船首目標としており、前方の防波堤の灯火に気付かなかったため、防波堤に衝突したことにより発生したものと考えられる。</p>
参考	<p>今後の同種事故等の再発防止に役立つ事項として、次のことが考え</p>

<p>られる。</p> <ul style="list-style-type: none">・航海に先立ち、水路等の最新の情報を入手すること。・GPSプロッターには、障害物となる防波堤の位置も入力しておくことが望ましい。・夜航海に際しては、レーダーを適切に使用することが望ましい。
--	--
