船舶事故調査報告書

船種船名 水上オートバイ M. K II
船舶番号 210-48138 福島
総トン数 5トン未満（長さ2.45m）

事故種類 衝突（岩壁）

発生日時 平成25年8月21日 15時40分ごろ

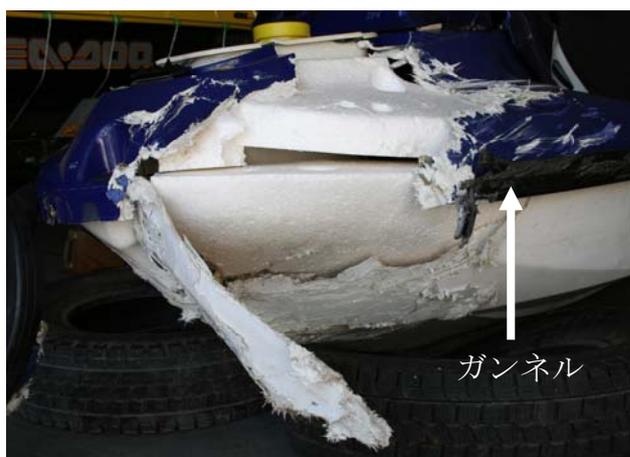
(写真1 本船(左舷船首部))

本船は、左舷船首部のガンネルの破断、外板の大破、フロントハッチ及び左舷アジャスタブルミラーの脱落、右舷船首部外板の亀裂を生じた。(写真1 本船(左舷船首部)、写真2 本船(船首部)、写真3 本船(船底部) 参照)

2.3及び2.5.6(2)から、本船は、左舷船首部のガネルの破断、外板の破損、フロントハッチ及び左舷アジャスタブルミラーの脱落、右舷船首部外板の亀裂を生じ、また、操縦ハンドル取付構造部が変形し、機関取付けの4点のダンパーゴムが切れて機関の脱落を生じたものと考えられる。

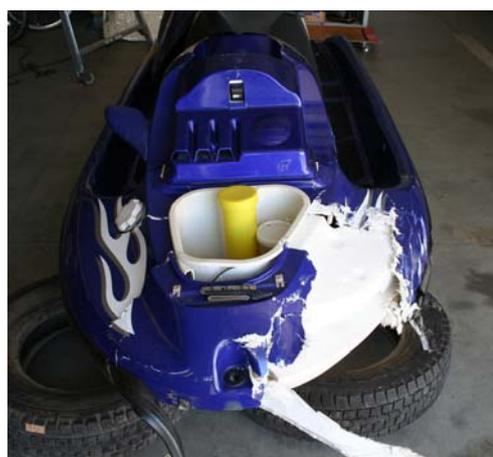
(写真2 本船(船首部))

- (3) 本船は、本件岩壁に向けて直進していたとき、エンジン音が一定であったこと、後記3.2.5記載のとおり、本事故時の乾げんが本件岩壁にある衝突痕から水面までの距離の範囲内であったこと、及び本船の先端にあるガンネルを破断していることから、等喫水の状態で本件岩壁に衝突したものと考えられる。
- (4) 船長が、本件岩壁へ向けて直進した理由は、明らかにすることができなかった。
- (5) 水上オートバイを操縦する者は、同乗者を乗船させる場合、1人での操縦に慣熟し、同乗者を後部座席に着座させて操縦者の腰をつかませた状態にすること、及び操縦者の前に同乗者を乗せないことを遵守する必要があるとともに、飲酒して正常な操縦ができない虞がある状態で操縦してはならず、メーカー等による注意事項を把握した上で操縦する必要があるものと考えられる。

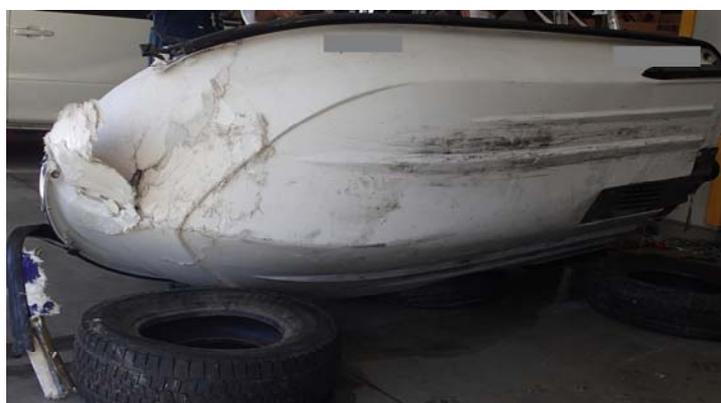
(写真3 本船(船底部))

本船の損傷は、FRP部材が亀裂から破片となっている状態であり、機関取付けの4点のダンパーゴムが切れて機関が脱落しているので、かなりの速力で衝突したことが推測されるが、本事故時の速力について、具体的な数値を推定することはできなかった。

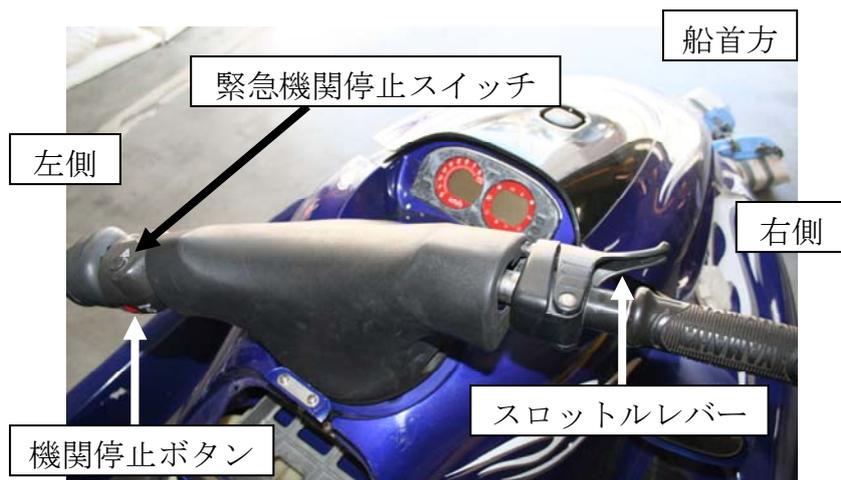
(写真5 本船の操縦ハンドル)

動き、転舵できるようになっているが、操縦ハンドルを左右に操作した結果、滑らかな動きではなかったものの、操縦ハンドルの操作に合わせてディフレクターが動くことを確認できた。

ディフレクターが滑らかな動きでなかったのは、本事故時の衝撃により、操縦ハンドル取付構造部が変形したことによるものと推測された。

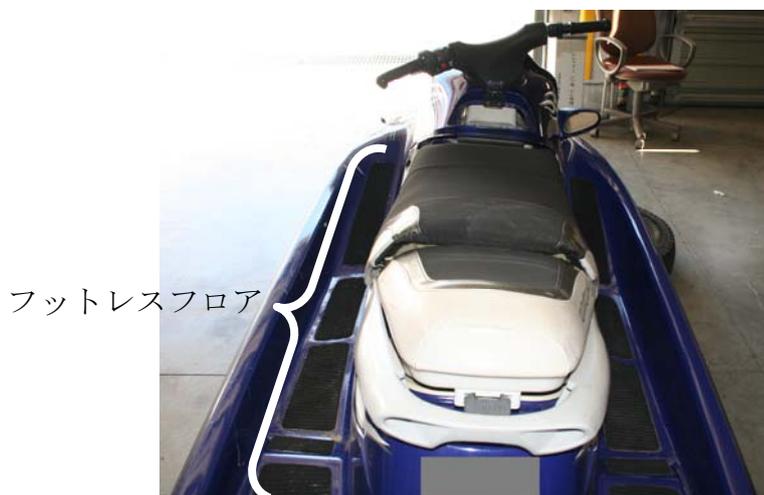
(写真6 本船のフットレスフロア)

また、操縦者及び同乗者は、航走中、足を浮かせれば、身体のバランスを失ったり、周辺の障害物等に足をぶついたりする虞があるので、必ず、フットレスフロアに両足を乗せ、同乗者は、操縦者の腰をしっかりとつかんでおくこと。(写真6 本船のフットレスフロア 参照)

したがって、水上オートバイを操縦する者は、水上オートバイに同乗者を乗船させる場合、1人での操縦に慣熟し、同乗者を後部座席に着座させて操縦者の腰をつかませた状態にすること、及び操縦者の前に同乗者を乗せないことを遵守する必要がある、また、飲酒して正常な操縦ができない虞がある状態で操縦してはならず、メーカー等による注意事項を把握した上で操縦することを徹底する必要があるものと考えられる。

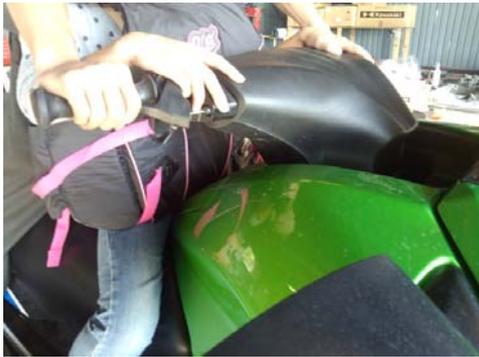
(写真7 子供がスロットルレバーの隙間に指を挟んだ状態)

操縦者の前に子供を着座させて航走した場合、子供が、波の影響等で船体が動揺することによって着座体勢が不安定となり、操縦ハンドルに頭部が当たったり、スロットルレバーを引いたときにできる隙間に指を挟み、スロットルレバーが戻らない状態となって減速できないなどの危険を伴う虞がある。(写真7 子供がスロットルレバーの隙間に指を挟んだ状態、写真8 本船のスロットルレバーの隙間 参照)

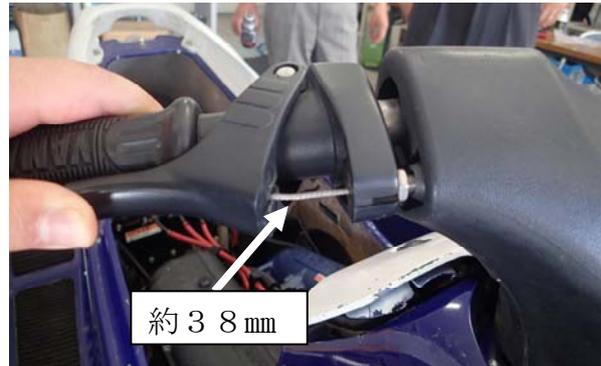
(写真8 本船のスロットルレバーの隙間)

本船の機関回転数の制御は、キャブレター^{*4}のスロットルバルブを開閉することで行い、スロットルバルブの開閉は、操縦ハンドル右側にあるスロットルレバーの動きを介してスロットルバルブ連結金具に伝えているが、スロットルレバーの操作を行った結果、キャブレター連結金具までの動きに異常は認められず、また、動きを伝えるワイヤー芯線もスロットルレバー側及びキャブレター連結金具側の目に見える箇所において、錆び等の腐食も認められなかった。
