船舶事故調査報告書

事故種類	乗揚
発生日時	平成25年3月1日 23時05分ごろ
発生場所	青森県深浦町 ^{へなし} 鱸作埼南東方沖 鱸作埼灯台から真方位136° 3.6海里（M）付近 （概位 北緯40° 34.2′ 東経139° 55.1′）
事故調査の経過	平成25年3月11日、本事故の調査を担当する主管調査官（仙台事務所）ほか1人の地方事故調査官を指名した。 原因関係者から意見聴取を行った。
事実情報 船種船名、総トン数 船舶番号、船舶所有者等 L×B×D、船質 機関、出力、進水等	貨物船 ^{アン フェン} AN FENG 8（カンボジア王国籍）、1,996トン 9365726（IMO番号）、AN BANG(HONG KONG) SHIPPING DEVELOPMENT CO., LIMITED（船舶所有者）、HONG KONG TIAN CHENG INTERNATIONAL SHIP MANAGEMENT CO., LIMITED（船舶管理会社） 87.00m×13.80m×7.45m、鋼 ディーゼル機関、735kW、2005年8月
乗組員等に関する情報	船長（ベトナム社会主義共和国籍） 男性 33歳 締約国資格受有者承認証 不詳 船長免状（ベトナム社会主義共和国発給） 交付年月日 2010年3月23日 （2015年3月23日まで有効）
死傷者等	なし
損傷	船底外板に曲損、プロペラ翼に曲損
事故の経過	本船は、船長ほか11人（ベトナム社会主義共和国籍1人、中華人民共和国籍10人）が乗り組み、平成25年3月1日15時12分ごろ船首約1.4m、船尾約3.7mの喫水で秋田県秋田市秋田船川港を出港し、北海道函館市函館港外に向けて航行した。 船長は、秋田船川港に入港中、天気図から低気圧が発達しながら、2月28日から3月1日にかけて、北海道に向かって日本海を東北東進している状況を知り、積地である北海道室蘭市室蘭港まで向かわず、低気圧の通過前に函館港外に着き、錨泊する航海計画とし、出港を決めた。 船長は、20時30分ごろ、鱸作埼南南西方沖を北進中、最新の天気図から低気圧の接近が予想よりも早く、荒天となることを知り、低

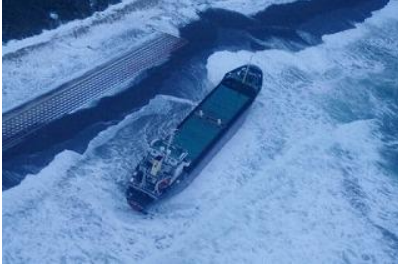
本船は、本事故後、2番左舷燃料油タンクの油量が変化し、燃料の比重を計測したところ、比重が下がり、海水が混入していることが判明したが、浸水箇所は分からなかった。

写真 1 本船乗揚後	写真 2 同左
<p>分析</p> <p>乗組員等の関与 船体・機関等の関与 気象・海象の関与 判明した事項の解析</p>	<p>あり なし あり</p> <p>本船は、低気圧が日本海を東北東進して東北地方に接近する状況下、秋田船川港の出港に際し、低気圧の通過前に函館港外に着き、錨泊する航海計画を定め、出港したことから、航行中、最新の天気図から低気圧の接近が予想よりも早く、荒天となることを知り、艫作埼南東方沖で錨泊したが、走錨したので、錨を入れ直そうとして全速力前進をかけ、錨鎖を2節まで巻き揚げたものの、波高約6～7mのうねりを受けて圧流され、波の上下動によって艫作埼南東方沖で乗り揚げたものと考えられる。</p> <p>本船は、本事故後、油防除会社等により、ドラム缶約21本及びフレキシブルバック約13袋に入れた流出油及び流出油が付着した油吸着材などが回収され、さらに、燃料油回収会社により、燃料油タンク等から計約92klの海水を含んだC重油などが回収されたものと考えられるが、流出した燃料油の量及び燃料油タンクへの海水の浸水量については、十分な情報が得られなかったため、明らかにすることができなかった。</p>	
<p>原因</p>	<p>本事故は、本船が、低気圧が日本海を東北東進して東北地方に接近する状況下、秋田船川港の出港に際し、低気圧の通過前に函館港外に着き、錨泊する航海計画を定め、出港したため、航行中、最新の天気図から低気圧の接近が予想よりも早く、荒天となることを知り、夜間、艫作埼南東方沖で錨泊したが、走錨したので、錨を入れ直そうとして全速力前進をかけ、錨鎖を2節まで巻き揚げたものの、波高約6～7mのうねりを受けて圧流され、波の上下動によって艫作埼南東方沖で乗り揚げたことにより発生したものと考えられる。</p>	
<p>参考</p>	<p>今後の同種事故等の再発防止に役立つ事項として、次のことが考えられる。</p> <ul style="list-style-type: none"> ・目的地までの航海中に低気圧の接近が予想される場合は、荒天避難を検討し、必要な情報を船舶管理会社に求めて支援を受けること。 ・現地の船舶代理店等から海上警報等に関する気象情報を入手し、

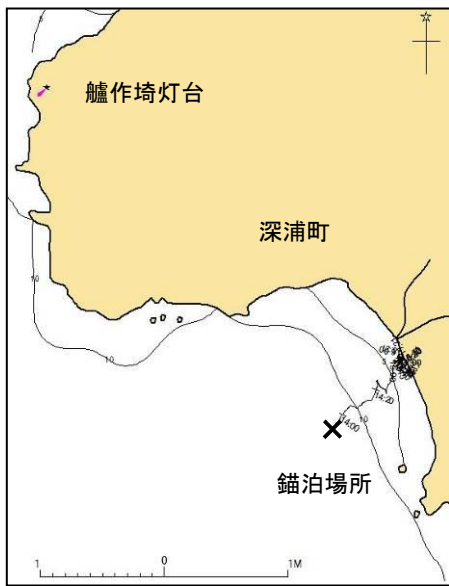
付図1 推定航行経路図

<p>気圧の進行方向に向けて航行することができないと思い、函館港外に向かうのをやめ、艫作埼南東方沖で錨泊するために針路を変えて北北東進した。</p> <p>本船は、針路を変更してから、南西から波高約2～3mのうねりを左舷船尾に受けていた。</p> <p>本船は、22時40分ごろ、艫作埼灯台から真方位141°3.6M付近の水深約15mの所に左舷錨を投下し、錨鎖を6節まで伸ばして錨泊を開始したが、船長が、船位を確認したところ、西方からのうねりで東方に圧流されていることを知り、揚錨して2錨泊をしようと思い、機関を全速力前進とし、左舷錨鎖の巻揚げを開始した。</p> <p>本船は、前進しながら、左舷錨鎖を2節まで巻き揚げたところ、波高約6～7mのうねりを船首から受け、船尾方の陸岸に向かって東方に圧流され、23時05分ごろ艫作埼南東方沖において、波の上下動により船底が海底に接触した。</p> <p>本船は、北東方に圧流され、左舷錨を揚錨し、船首が右方に振れて右舷が砂浜と平行になり、主機を止め、その後も圧流され、船首が更に右方に振れて右旋回を続け、左舷が砂浜と平行になった。</p> <p>船長は、オペレーター等に連絡し、船舶代理店により、海上保安庁に通報された。</p> <p>本船の乗組員全員は、防寒着及び救命胴衣を着用して船橋に集まり、翌2日06時ごろ海上保安庁に救助された。</p> <p>(付図1 推定航行経路図、付図2 推定航行経路図(拡大) 参照)</p>
<p>気象・海象</p>	<p>気象：天気 雪、風向 南西、風速 約7.7m/s(最大瞬間風速約18.2m/s)</p> <p>海象：潮汐 下げ潮の末期、波高 約6～7m(本船の観測)</p> <p>気象庁の発表(深浦町、秋田沖)は、次のとおりであった。</p> <p>深浦町(抜粋)</p> <p>1日10時09分 強風注意報、波浪注意報</p> <p>17時19分 強風注意報[継続]、波浪注意報[継続]、濃霧注意報</p> <p>22時24分 強風注意報[解除]、波浪注意報[解除]、濃霧注意報[解除]、暴風雪警報、波浪警報</p> <p>2日05時29分 暴風雪警報[継続]、波浪警報[継続]、大雪注意報</p> <p>秋田沖(抜粋)</p> <p>1日14時25分 海上暴風警報継続中、南東の風が強く 最大風速は15m/s</p> <p>17時35分 海上暴風警報継続中、南の風が強く 最大風速は15m/s</p>
