船舶事故調査報告書

平成26年2月20日

運輸安全委員会（海事専門部会）議決

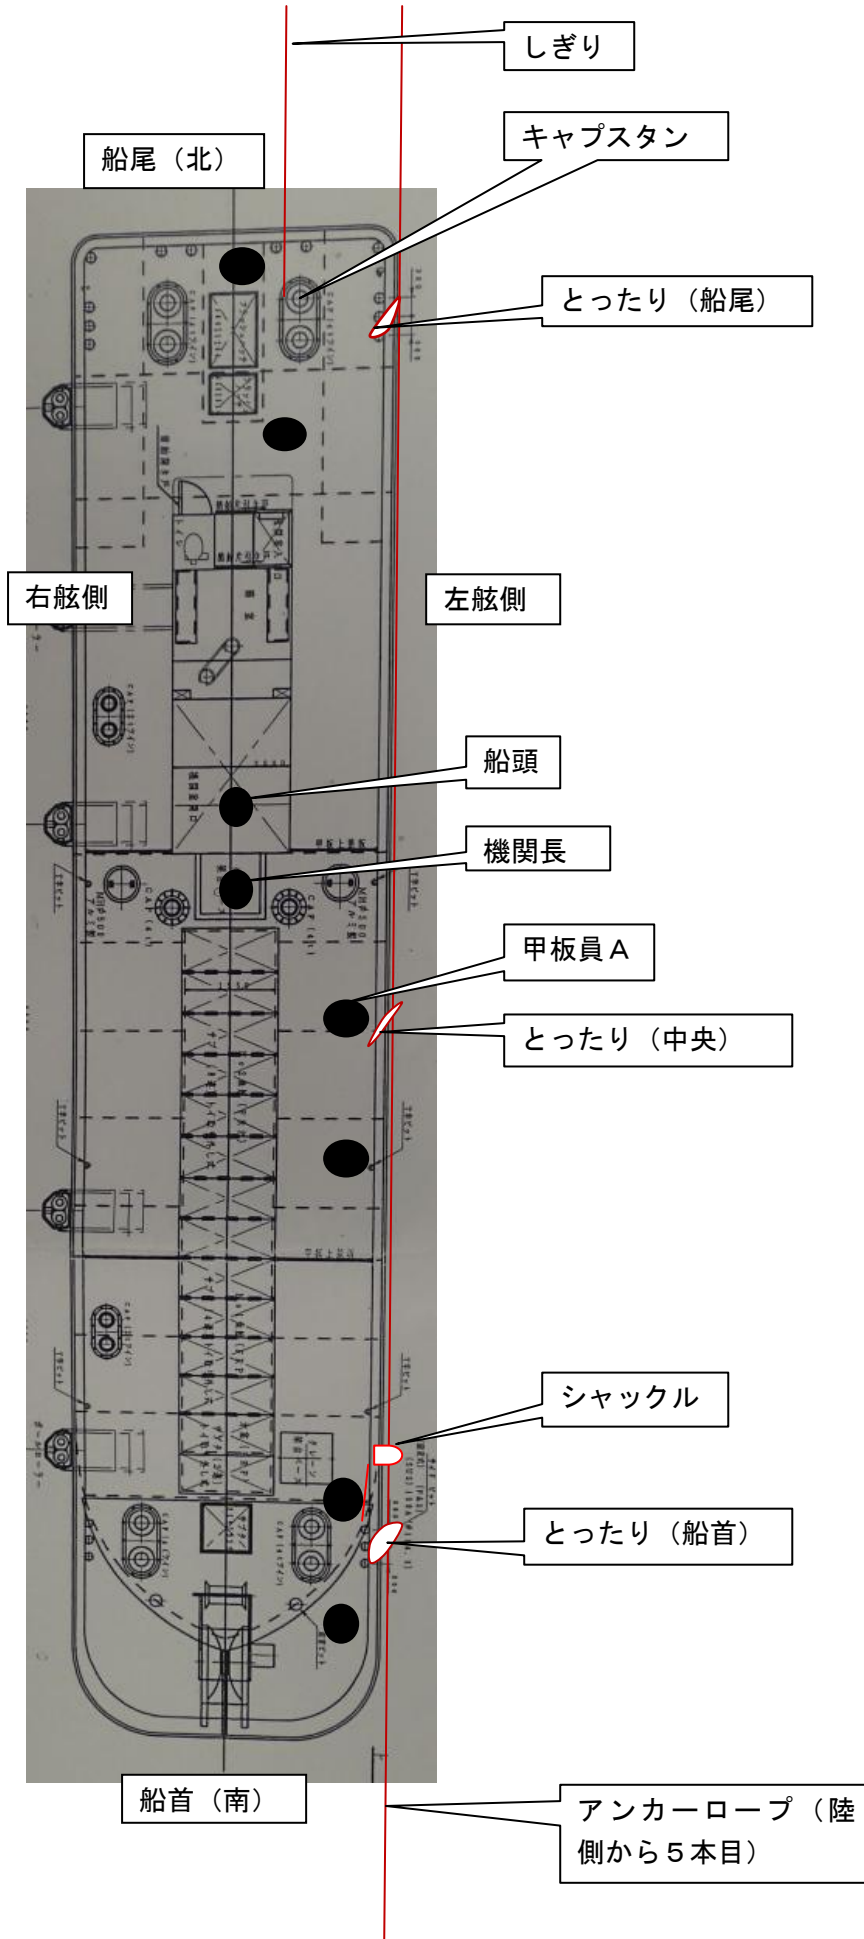
付図3 事故発生前の状況

<p>首、中央及び船尾の左舷側の3か所で保持するため、ロープ（以下「とったり」という。）により、大回しを行った。</p> <p>本船は、船首のとったり後方のアンカーロープにシャックル（38mm）を通し、1～2ノット（kn）の速力により、前進してかき殻を落として約90m前進したところで1本目のアンカーロープの掃除を終え、南沖台に連結した巻きロープ（直径24mm、長さ約200m、以下「しぎり」という。）を左舷船尾のキャプスタンで巻きながら、南沖台まで戻り、次のアンカーロープを同様の方法で掃除をする作業を陸側のアンカーロープから繰り返していた。</p> <p>船頭は、操舵室で本船の操船及びアンカーロープ掃除の指揮に当たっており、甲板員Aは、左舷中央付近に立ち、とったりでアンカーロープを大回しすることを担当していた。</p> <p>本船は、陸側から5本目のアンカーロープの掃除を終え、船頭が機関を中立にし、後部の甲板員がキャプスタンのドラムに巻いたしぎりのたるみを取った。船頭は、後方を向き、しぎりを巻くことを指示した後、悲鳴が聞こえたので、前方を見たところ、甲板員Aが左舷中央付近の海に転落していた。</p> <p>船頭は、甲板員Aの救助を指示し、乗組員が甲板員Aを本船に引き揚げ、本事故を漁業協同組合に連絡して本船で久喜漁港に向かい、甲板員Aは、10時15分ごろ久喜漁港で待機していた救急車に引き継がれて病院まで搬送され、11時49分肺挫傷による出血性ショックで死亡したことが確認された。</p> <p>（付図1 発生場所図、付図2 南沖台及びアンカーロープ、付図3 事故発生前の状況 参照）</p>
<p>気象・海象</p>	<p>気象：天気 晴れ、風 なし、視界 良好</p> <p>海象：波 なし、流向 南、流速 約2.5～3kn、潮候 下げ潮末期</p>
<p>その他の事項</p>	<p>大型定置網は、囲い網、昇り網等の各種の網で構成され、陸側の南北の台及び沖側の南北の台とこれらの台を連結するワイヤロープが、各種の網を展張する土台となっていた。</p> <p>船首及び船尾のとったりは直径24mm、中央のとったりは直径20mmであり、いずれも長さは約4mであった。</p> <p>本事故当時には、網の沈み具合から潮が南へ約2.5～3knで流れており、船首を南に向けた本船は、船尾方から潮に押され、とったりで保持していたアンカーロープで圧流が防止されていた。</p> <p>船頭は、本事故時、中央のとったりが切断しており、切断時、アンカーロープが下に弾んだものの、船首と船尾のとったりで保持されていたので、反動でアンカーロープが上に弾んで甲板員Aの左脇を直撃したと思ったが、本事故の発生を目撃した者はいなかった。</p> <p>中央のとったりは、左舷側の甲板上に配管された海水パイプに係止</p>

<p>されていた。</p> <p>船頭は、日頃から乗組員に対し、とったりでアンカーロープを大回しすれば、索端を持って離れておくように指導していた。</p> <p>乗組員は、作業中、全員ヘルメット及び救命胴衣を着用していた。</p>
<p>分析</p> <p>乗組員等の関与</p> <p>船体・機関等の関与</p> <p>気象・海象の関与</p> <p>判明した事項の解析</p>	<p>あり</p> <p>なし</p> <p>あり</p> <p>甲板員Aは、肺挫傷による出血性ショックで死亡した。</p> <p>本船は、久喜漁港東南東方沖において、大型定置網のアンカーロープの掃除中、アンカーロープを大回しして左舷側の舷外に保持していた中央のとったりが切断し、アンカーロープが下に弾んだものの、本船の船首と船尾のとったりで保持されていたので、反動でアンカーロープが、上に弾んだことから、甲板員Aに当たり、甲板員Aが肺挫傷による出血性ショックで死亡した可能性があると考えられる。</p>
<p>原因</p>	<p>本事故は、本船が、久喜漁港東南東方沖において、大型定置網のアンカーロープの掃除中、アンカーロープを大回しして左舷側の舷外に保持していた中央のとったりが切断し、アンカーロープが下に弾んだものの、本船の船首と船尾のとったりで保持されていたので、反動でアンカーロープが、上に弾んだため、甲板員Aに当たったことにより発生した可能性があると考えられる。</p>
<p>参考</p>	<p>今後の同種事故等の再発防止に役立つ事項として、次のことが考えられる。</p> <ul style="list-style-type: none"> ・強潮流時には、定置網の作業を行えば、ロープが切断して死傷事故を招く虞があるので、作業を控えること。
