船舶事故調査報告書

平成26年2月27日

運輸安全委員会（海事専門部会）議決

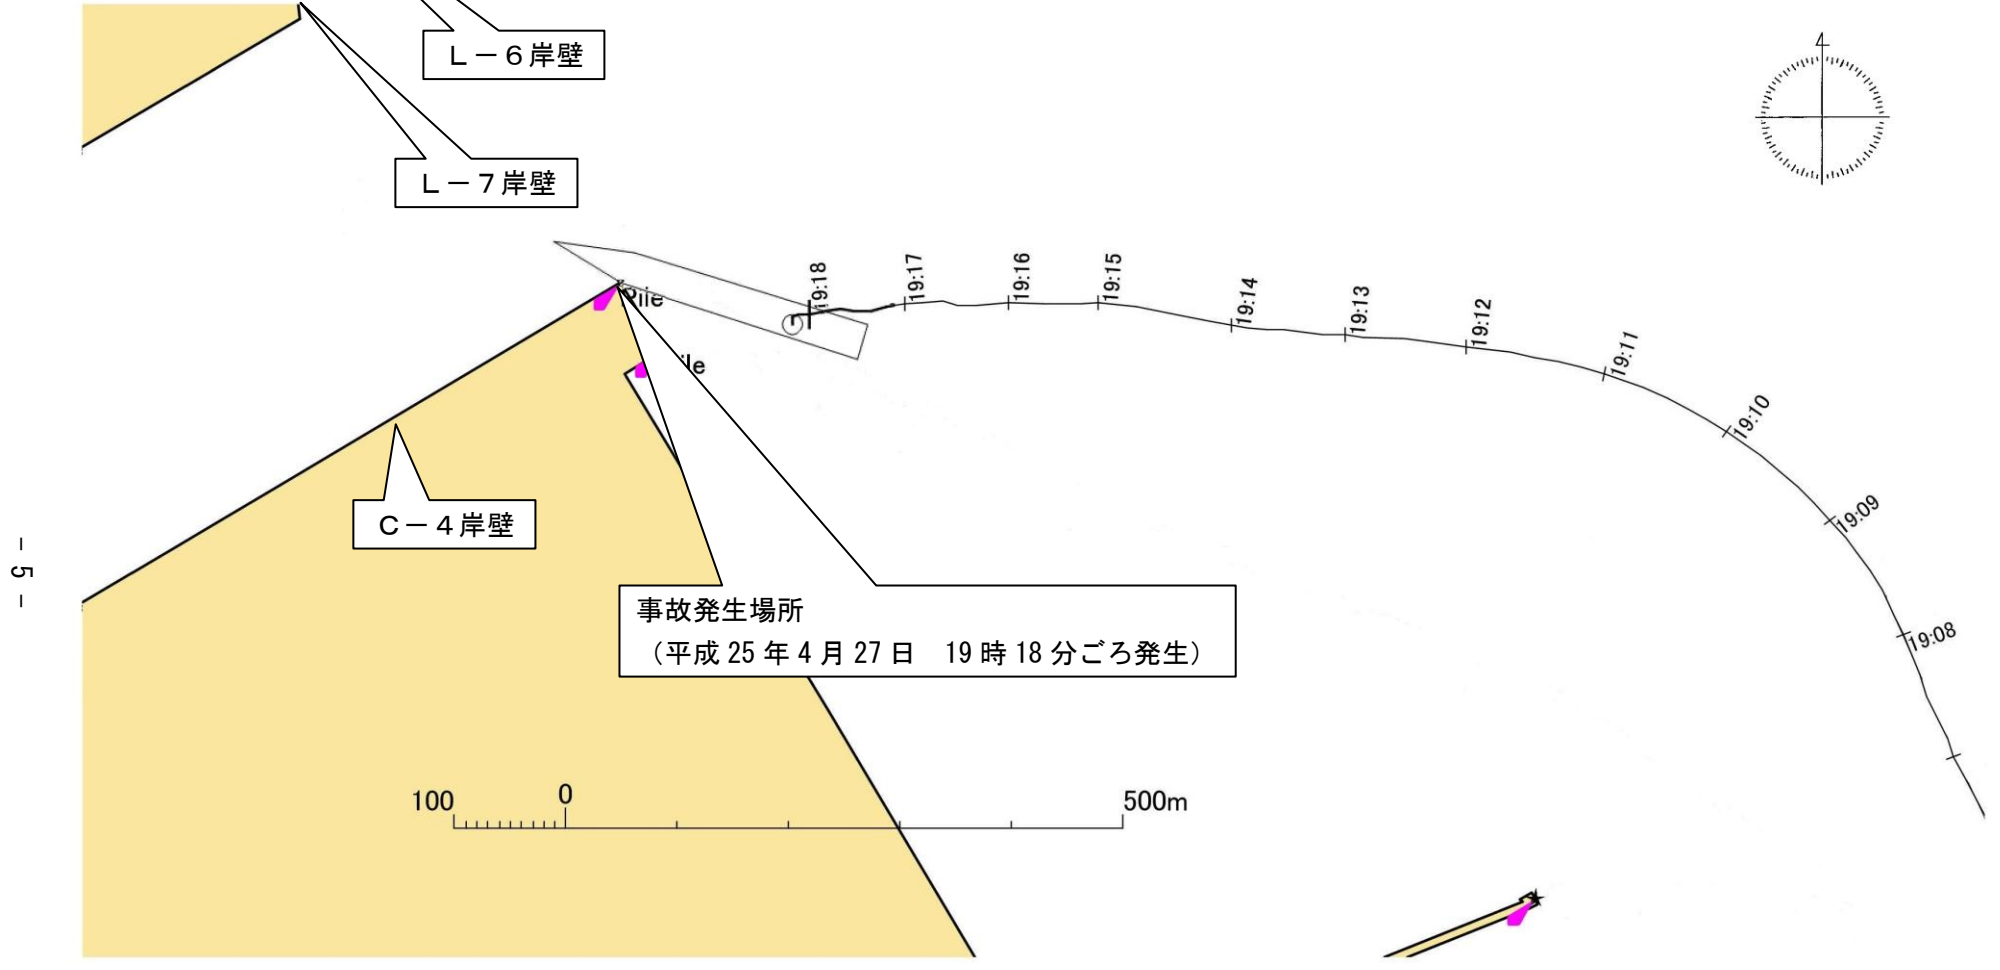
付図1 推定航行経路図

水先人は、本船が横浜大黒防波堤を約4ノット(kn)の速力で通過した後、19時08分ごろ左舵10°を令したところ、回頭力が足りず、左舵20°を令し、本船が左転し始めたため、19時11分ごろタグボートに本船の右舷船尾へえい航索を取らせた。

水先人は、着岸予定岸壁の北側にある公共岸壁のL-6に向首して航行するつもりであったが、風速が約15m/sに増加し、船体が風下へ圧流されたため、19時13分ごろバウスラスタを始動させ、タグボートに船尾を右舷方に引かせて船首目標を変え、L-6の南側のL-7岸壁の南側の角を約275°に見ようとし、約3.9knの速力で航行したところ、船首に配置していた航海士から、岸壁との距離が約150mであるという連絡が、また、タグボートからも同様の連絡が入った。

水先人は、岸壁との距離が気になったものの、針路を変えずにC-4岸壁に向かうことができると考えて航行を続け、航海士から、岸壁との距離が約20mであるとの連絡を受けたため、全速後進を令し、船長も全速後進を指示してバウスラスタを右方へ全速で作動させたが、19時18分ごろ本船の左舷船首がC-4岸壁の北側の角に衝突した。
