船舶事故調査報告書

船種船名 貨物船 第五天光丸
船舶番号 134586
総トン数 199トン

船種船名 押船 翔洋丸
船舶番号 135274
総トン数 121トン

事故種類 衝突
発生日時 平成24年6月4日 22時10分ごろ
発生場所 愛媛県松山市^{ふたがみ}二神島南西方沖
山口県^{すお}周防大島町所在の根ナシ礁灯標から真方位175°
1.5海里付近
(概位 北緯33°55.3' 東経132°30.0')

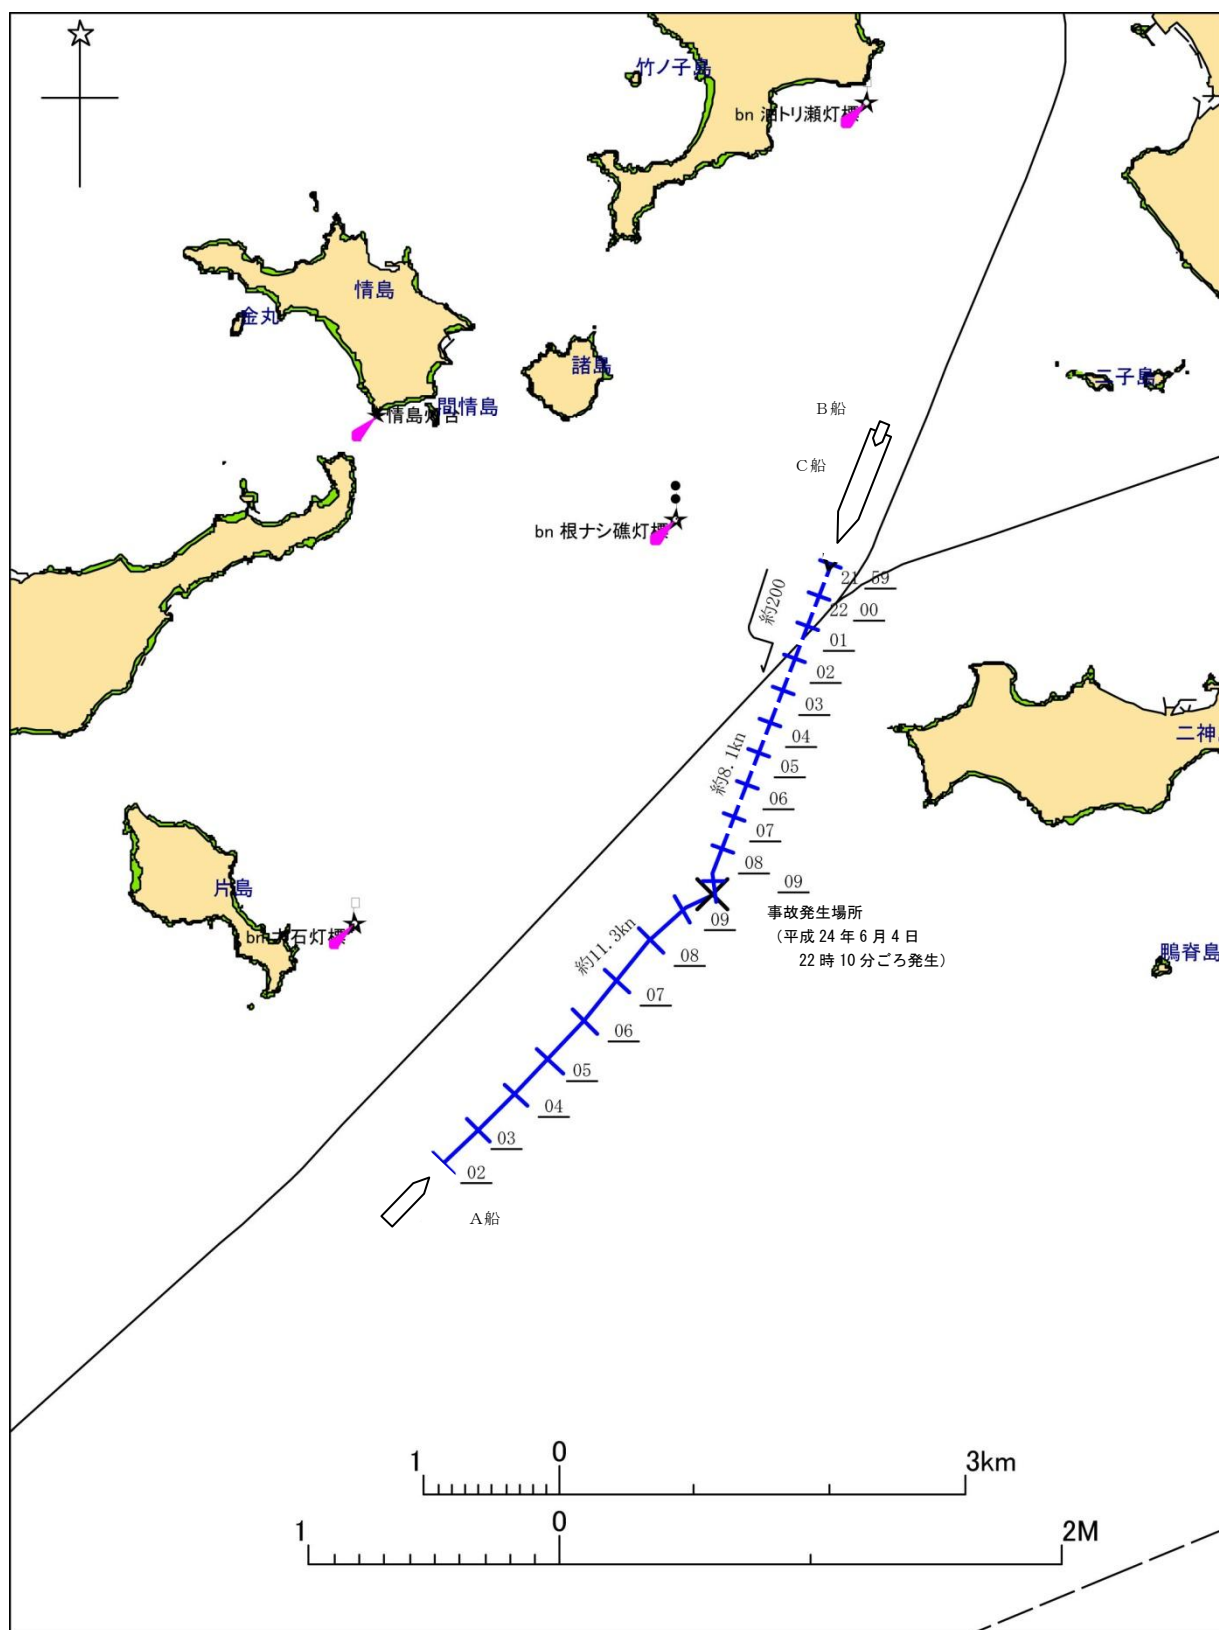
付図2 推定航行経路図

- ① A船は、大石灯標から179° 1.3M付近において、二神島北方沖に向ける約045～050°の対地針路、約11.3knの速力で航行していたとき、航海士Aがレーダーで左舷船首方3M付近にB船押船列を探知した。
- ② 航海士Aは、B船押船列が右舷灯を見せて左舷船首方から接近したので、左転しながら、速力を保持して航行し、対地針路が044から039°へ変化した。
- ③ 航海士Aは、B船押船列が右舷灯を見せて左舷船首方に接近したので、衝突の虞を感じ、右舵一杯を取って右転中、B船押船列が左転していると思い、左舵一杯としたが、A船とC船とが衝突した。

- ① B船押船列は、怒和島水道を南進した後、針路を約200°とし、約8.1knの速力で航行して根ナシ礁灯標を右舷側に約0.6M隔てて通過した頃、船長Bがレーダーで右舷船首方3M付近にA船を探知し、続いてA船の左舷灯を認めた。
- ② 船長Bは、A船が右舷船首方約1.5Mに接近したので、避航するために右転したところ、A船の両舷灯を認め、A船が怒和島水道に向かうものと思い、約200°の針路に戻したところ、A船が左舷灯を見せるようになったが、これまでの経験から、A船がB船押船列の右舷側を通過するものと思い、針路及び速力を保持して航行した。
- ③ 船長Bは、A船が右舷船首方に接近し、右転したので、衝突を避けよう

として左舵一杯を取ったが、C船とA船とが衝突した。

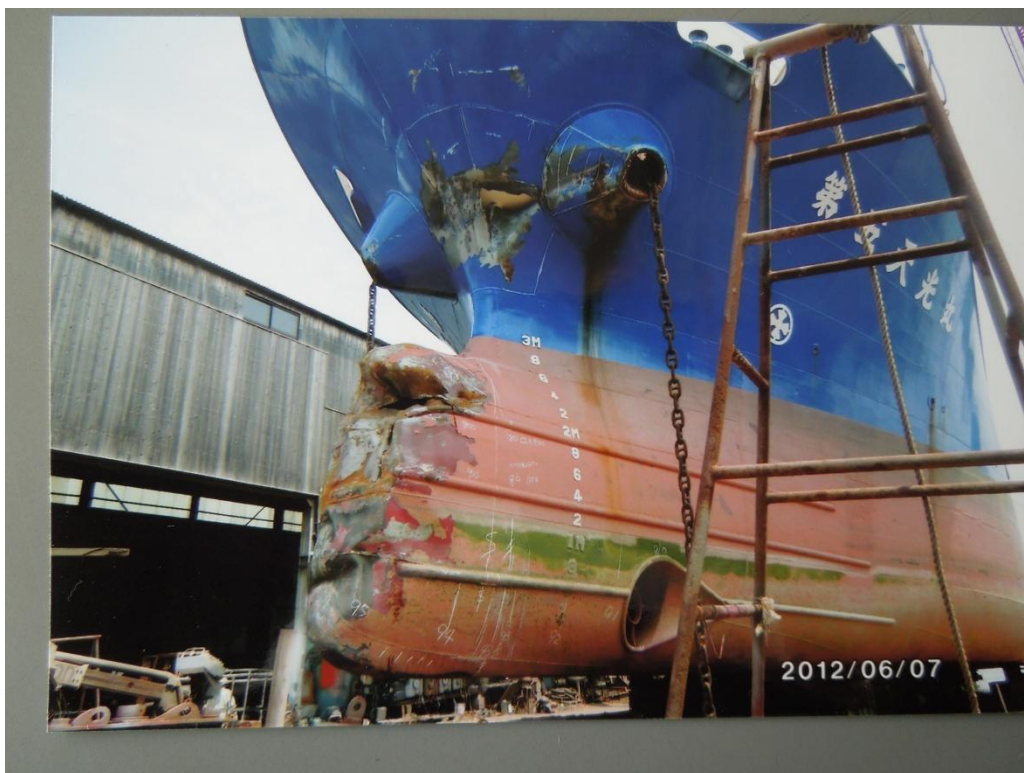
写真1 上架中のA船

船首部及びバルバスバウに破口及び凹損を生じた。

2.1から、A船の船首部とC船の右舷船尾部とが衝突したものと考えられる。
