船舶事故調査報告書

船種 船名 瀬渡船 第十八昇栄丸

事故種類 乗揚

発生日時 平成24年10月12日 14時22分～24分ごろ

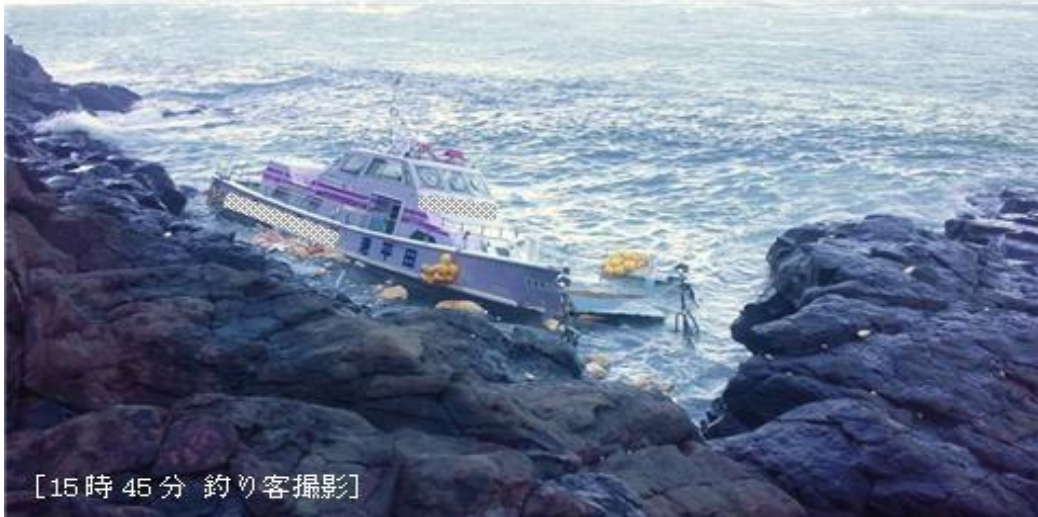
写真2.1-1 乗揚後の本船

本船は、船首部及び舳先の下に取り付けられた防舷用タイヤが岩場に乗り揚げり、右舷側外板が岩場に接近した状態であり、後部甲板では、船長A、釣り客C及び釣り客Eが、波をかぶっており、釣り客A及び釣り客Bは、岩場をたどって船尾側へ向かった。（写真2.1-1参照）

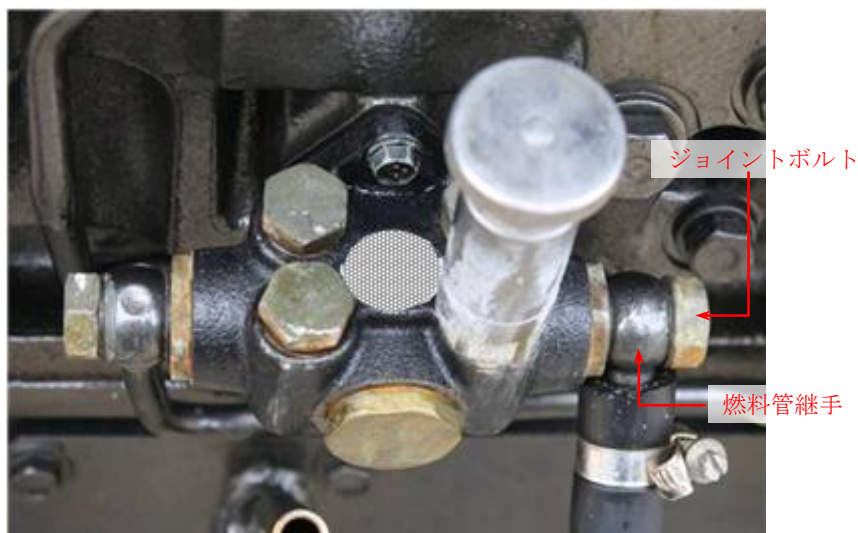
写真2.6-1 プライミングポンプ

- ② 燃料フィルタ（ろ過精度：5 μm）は、カートリッジ式であり、機関取扱説明書には、J I S 2号軽油使用時に機関運転500時間ごとに、A重油使用時に同250時間ごとにそれぞれ交換するように記載されていた。
- ③ プライミングポンプは、燃料フィルタを交換したときなどに燃料油系統中の空気抜きを行う場合に使用する手動式ポンプであり、‘燃料入口側のジョイントボルトにゴーズフィルタ’（以下「ゴーズフィルタ」という。）が内蔵されていた。（写真2.6-1参照）

- ④ プライミングポンプのゴーズフィルタ（ろ過精度：500 μm）は、燃料油中の不純物ろ過を目的としているものではなく、異物が、万一、燃料油タンクから本件機関までの間に設置する燃料油のこし器（以下「燃料一次こし器」という。）を通過しても、燃料噴射ポンプ内部に流入することを防止するために設置されているものであり、定期的なメンテナンスの必要がなく、また、その保守及び点検については、機関の構造及びサービス技術に精通した者によって行う必要があるため、C社は、機関取扱説明書及び整備手引書にゴーズフィルタに関して記載しておらず、燃料油系統に不具合があった際に機関整備業者が点検する箇所として認識していた。
- (2) 船長Aの口述によれば、本船は、燃料油としてA重油を使用しており、また、燃料油タンク側に燃料一次こし器を設置し、燃料油内のスラッジ等を取り除くようにしていた。
- (3) 燃料一次こし器の外形図及び取扱説明書並びに燃料一次こし器の製造会社（以下「こし器製造会社」という。）の担当者の口述によれば、次のとおりであった。
- ① 燃料一次こし器は、出力約257～368kWの機関に適応されるこし

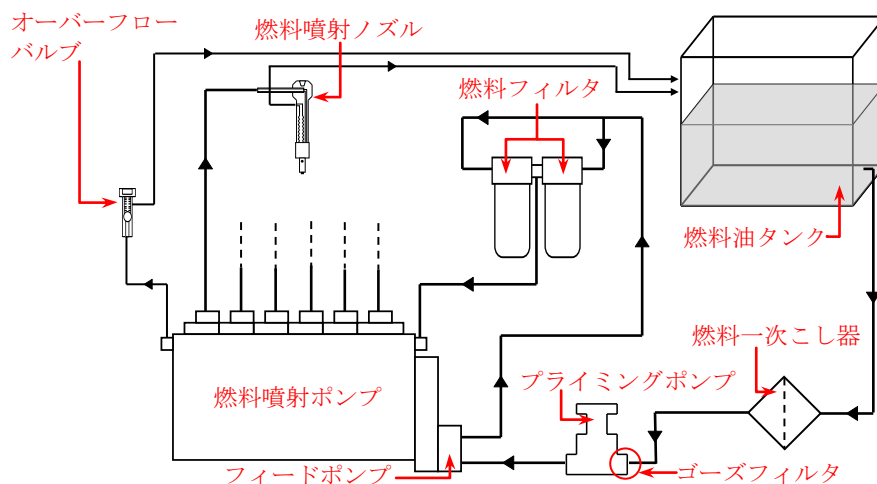
図 2.6-2 燃料油系統図

- (1) 機関取扱説明書、整備手引書及びC社の回答書並びにC社の本社担当者の口述によれば、次のとおりであった。
 - ① 燃料油系統では、燃料油タンク内の燃料油が、プライミングポンプを経てフィードポンプ（ギヤポンプ）によって吸引加圧され、本件機関に設置された燃料油こし器（以下「燃料フィルタ」という。）を通過し、燃料噴射ポンプで高圧に加圧されて燃料噴射ノズルに供給されていた。（図 2.6-1、図 2.6-2 参照）

- ② 取扱説明書には、機関が燃料不足に陥った時点がエレメントの寿命であり、油質の状況により、エレメントの交換時期を決定するように記載されており、こし器製造会社は、機関の回転数や出力の低下を感じた際に交換するように推奨していた。
 - ③ 燃料一次こし器は、適応する出力よりも大きな出力の機関に使用した場合、運転する上で特段の支障はないが、燃料油の通過流量が増える分、エレメントの目詰まりが早くなり、交換間隔が短い。
- (4) C社の回答書によれば、燃料一次こし器を加えた本船の燃料油系統は、図2.6-2のとおりであった。

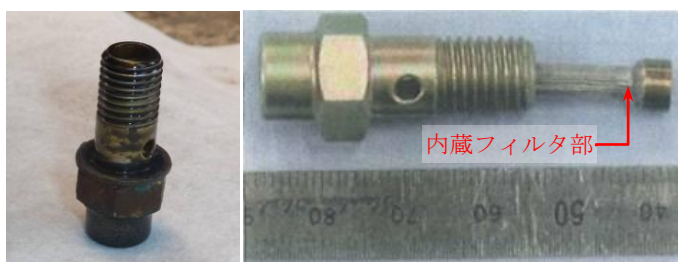
写真2.7-1 入口ストレーナ及び
内蔵フィルタ部

- ① 入口ストレーナは、内蔵されたフィルタ部が取り外されていた。

事業者B及び本件機関の整備を行っていた機関整備業者（以下「整備業者D」という。）の口述によれば、本件機関と同型の機関を搭載した船舶において、潤滑油が汚れてくれば、入口ストレーナのフィルタ部が詰まり、機関を始動する際、燃料噴射ポンプ内の油圧が上がらずに始動できない事例があり、数年前に本件機関でも同様の症状が現れたので、そのときに入口ストレーナ内のフィルタ部を取り外していた。（写真2.7-1参照）

- ② スクリンフィルタは、外側のメッシュ部には汚れ等の付着はなく、内側のメッシュ部にスラッジが若干付着していた。

C社のサービス担当者の口述によれば、通常、スクリンフィルタを清掃するときは、外側のメッシュ部にも汚れが付着した状態であり、前記の汚れ具合は、機関の運転に影響が生じない程度の状況であった。（写真2.7-2参照）

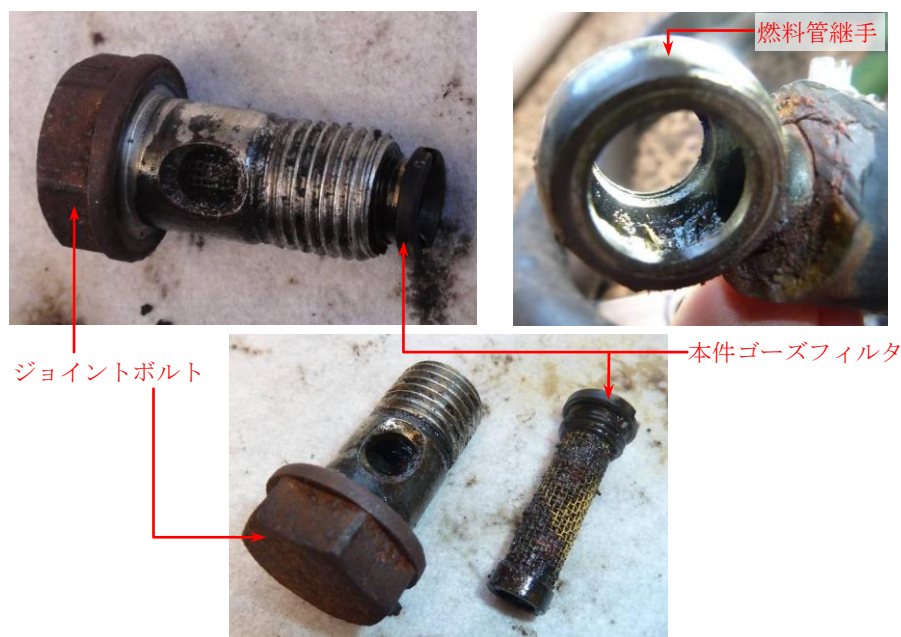
写真2.7-3 本件ゴーズフィルタ及び燃料管継手

- ① プライミングポンプのゴーズフィルタ（以下「本件ゴーズフィルタ」という。）は、メッシュ部の約3分の2がヘドロ状のスラッジに覆われて目詰まりが生じていた。また、ジョイントボルトの内側及び同ボルトと燃料ホースをつなぐ燃料管継手の内側にもスラッジが堆積していた。

- ② C社のサービス担当者の口述によれば、前記①の本件ゴーズフィルタの状態は、フィードポンプによる燃料油の吸引に影響が出て機関の回転がかなり低下する状況であった。また、通常、燃料一次こし器が機能していれば、

ゴーズフィルタにスラッジが堆積することはほとんどなかった。
(写真2.6-1、写真2.7-3参照)
