船舶事故調査報告書

平成26年2月27日
 運輸安全委員会（海事専門部会）議決
 委員 横山 鐵 男（部会長）
 委員 庄 司 邦 昭
 委員 根 本 美 奈

事故種類	転覆
発生日時	平成25年10月30日 10時04分ごろ
発生場所	島根県浜田市西ガ松崎の南方沖 浜田市所在の三隅港北防波堤灯台から真方位070° 1,730m 付近 （概位 北緯34°48.0′ 東経131°56.9′）
事故調査の経過	平成25年11月18日、本事故の調査を担当する主管調査官（広島事務所）ほか1人の地方事故調査官を指名した。 原因関係者から意見聴取を行った。
事実情報 船種船名、総トン数 船舶番号、船舶所有者等 L×B×D、船質 機関、出力、進水等	漁船 第二 ^{かず} 丸、1.3トン SN3-17968（漁船登録番号）、個人所有 7.16m(Lr)×2.20m×0.54m、FRP ガソリン機関（船外機）、80.90kW、平成4年3月 第260-29556号（船舶検査済票の番号）
乗組員等に関する情報	船長 男性 75歳 二級小型船舶操縦士・特殊小型船舶操縦士・特定 免許登録日 昭和56年7月2日 免許証交付日 平成23年8月18日 （平成29年8月10日まで有効）
死傷者等	なし
損傷	全損
事故の経過	本船は、船長が1人で乗り組み、作業員1人を乗せ、浜田市西河内 ^{さいごうち} 地区の海岸で収集したごみを浜田市福浦漁港に搬送するため、同地区西ガ松崎東方の砂浜（以下「本件砂浜」という。）を出発し、ゆっくりと西南西進を始めた。 西河内地区の海岸は岩場になっており、沿岸には浅所が多数点在していたが、船長は、ふだん同地区の沿岸でかなぎ漁を行っており、浅所の所在を正確に把握していた。 本船は、作業員が左舷船首に腰を下ろして前方を向き、船長が右舷船尾に腰を下ろして船外機の操縦レバーを左手で持ち、直径約1m、高さ約0.8m程度のごみ袋2つを船体中央に前後に配置し、船首にバラのごみを積んでいた。

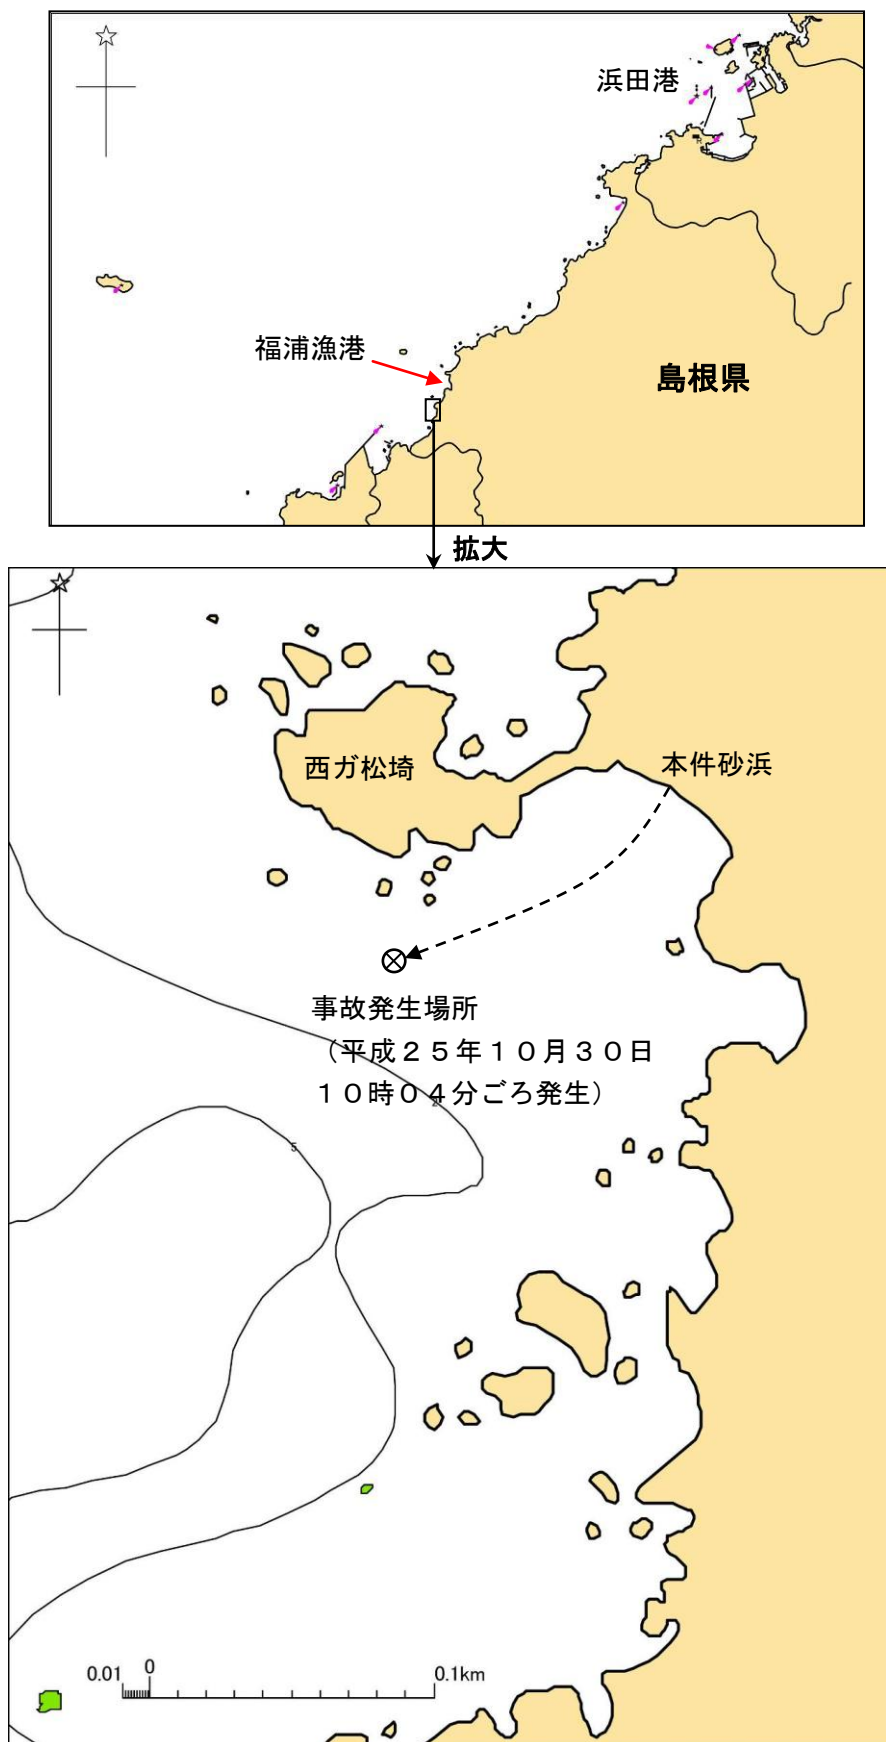
付図1 事故発生経過概略図

<p>本船は、西ガ松崎の南方沖の海域（以下「本件海域」という。）を歩くくらいの速力で西南西進中、船長が、右舷前方約5mに接近した浅所（以下「本件浅所」という。）付近で高さ約1.5mの波が隆起することを見て危険を感じ、安全のため、本件砂浜に引き返そうとして左回頭を始めたところ、右舷正横から高さ約3mに隆起した波を受け、平成25年10月30日10時04分ごろ一瞬にして左舷側に転覆した。</p> <p>別の作業員は、海岸でゴミ収集作業に当たっていたが、事故に気づき、携帯電話で海上保安部に通報した。</p> <p>船長及び作業員1人は、本船と共に海岸まで流され、自力で海岸に上がった。</p> <p>本船は、付近の岩場に打ち寄せられ、その後、波によって岩場に当たって大破した。</p> <p>（付図1 事故発生経過概略図 参照）</p>
<p>気象・海象</p>	<p>気象：天気 曇り、風向 北西、風力 2、視界 良好</p> <p>海象：潮汐 下げ潮の初期、波高 約1m</p>
<p>その他の事項</p>	<p>船長は、西河内地区の海岸でゴミ収集を行っていた会社が集めたごみの搬送作業に従事しており、会社の担当者が作業員として本船に乗船していた。</p> <p>船長は、08時30分ごろ福浦漁港を出港してごみの搬送作業に従事しており、本件砂浜との間を3往復して4回目に本件砂浜へ向かうとき、波高が約1mであり、本件砂浜に着ける頃、風向が南西から北西に変わって少し風が強まり、上空に黒い雲が拡がっていることを見て天候が悪化することを予感し、作業員に本船へのごみの積込みを急がせて発進した。</p> <p>船長は、西ガ松崎により、本件砂浜から西ガ松崎西方沖の海面の状況を確認できなかった。</p> <p>本船は、船尾の海面上の高さが低く、停止するために機関を後進にかければ、船尾から海水が打ち込む虞があったので、船長は後進をかけなかった。</p> <p>船長は、操業に出るときは、出発前に必ず天気予報を確認しており、朝の天気予報によれば、波高は1mであった。</p> <p>浜田地区に警報及び注意報は、発表されていなかった。</p> <p>船長は、波高約2mの海域で本船を安全に航行することができた。</p> <p>船長及び作業員は、救命胴衣を着用していた。</p>

<p>域を西南西進中、船長が、本件浅所付近に波が隆起することを認めて本件砂浜に引き返そうとし、左回頭を始めたところ、右舷正横から隆起した波を受けたことから、左舷側に転覆したものと考えられる。</p> <p>本件海域は、浅所が点在し、浅所の付近で波が隆起し易い状況にあったが、船長は、西ガ松崎により、本件砂浜から西ガ松崎西方沖の海面の状況を確認できなかったことから、本件砂浜を発進して航行を続け、浅所に接近した可能性があると考えられる。</p>
原因	<p>本事故は、本船が、風向が南西から北西に変わり、風速が増す状況下、本件海域を西南西進中、船長が、本件浅所付近に波が隆起することを認めて本件砂浜に引き返そうとし、左回頭を始めたところ、右舷正横から隆起した波を受けたため、左舷側に転覆したことにより発生したものと考えられる。</p>
参考	<p>今後の同種事故等の再発防止に役立つ事項として、次のことが考えられる。</p> <ul style="list-style-type: none"> ・ 浅所が点在する海域では、沖からの波やうねりが浅所付近で高く隆起する場合がありますので、風向、風速及び波の状況の変化に注意し、波高が高まる状況になれば、航行を中止すること。
