# 船舶事故調査報告書

平成26年3月6日

運輸安全委員会（海事専門部会）議決

事故種類	衝突
発生日時	平成24年12月1日（土） 09時25分ごろ
発生場所	広島県竹原市竹原港南方沖の柳ノ瀬戸 <sup>やなぎのせと</sup> 竹原港竹原外港防波堤灯台から真方位199° 1,500m付近 （概位 北緯34° 18.9′ 東経132° 54.6′）
事故調査の経過	平成24年12月3日、本事故の調査を担当する主管調査官（広島事務所）ほか1人の地方事故調査官を指名した。 原因関係者から意見聴取を行った。
事実情報 船種船名、総トン数 船舶番号、船舶所有者等 L×B×D、船質 機関、出力、進水等	A 旅客船 あさぎり、32.41トン 122140、契島運輸株式会社 16.53m (Lr) × 4.04m × 1.79m、FRP ディーゼル機関、324kW、昭和55年6月25日 B プレジャーボート INFINITY <sup>インフィニティ</sup> 、2.6トン 273-11518広島、個人所有 6.72m (Lr) × 2.49m × 1.38m、FRP ガソリン機関、128.7kW、平成15年1月
乗組員等に関する情報	A 船長A 男性 60歳 五級海技士（航海） 免許年月日 平成元年8月21日 免状交付年月日 平成21年10月2日 免状有効期間満了日 平成26年10月1日 B 船長B 男性 61歳 二級小型船舶操縦士・特殊小型船舶操縦士・特定 免許登録日 昭和55年1月17日 免許証交付日 平成23年3月24日 （平成28年11月14日まで有効）
死傷者等	A なし B 軽傷 1人（船長B）
損傷	A 左舷船首外板に擦過傷 B 船首部外板に破口を伴う凹損
事故の経過	A船は、船長Aほか1人が乗り組み、旅客1人を乗せ、船長Aが操舵室中央の長椅子に腰を掛けて手動操舵で操船に当たり、竹原港南方

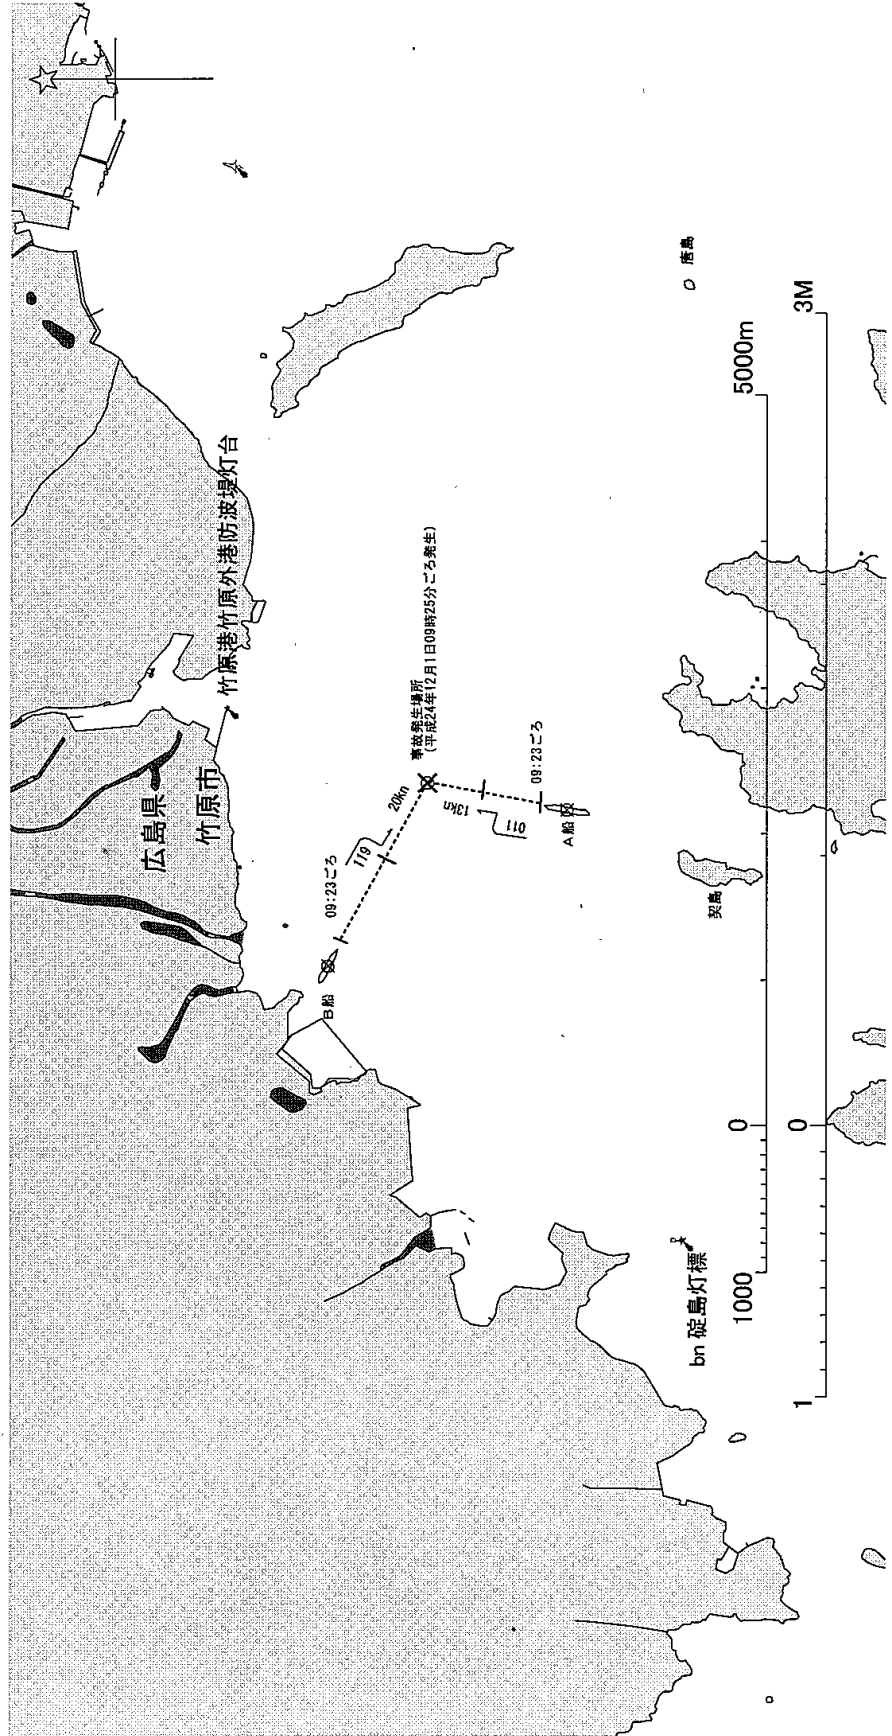
付図1 推定航行経路図

<p>沖を同港に向けて針路約011°（真方位、以下同じ。）速力（対地速力、以下同じ。）約13.0ノット（kn）で航行した。</p> <p>船長Aは、航行中、視界が良かったので、レーダーを休止して舵輪後方で立ったり、座ったりしながら、目視による見張りを続けていたところ、左舷船首約45° 距離約30mに左舷船首の窓枠から現れたB船を認めて衝突の危険を感じ、右舵を取って機関を後進にかけたが、平成24年12月1日09時25分ごろ、竹原港南方沖において、右転中のA船の左舷船首部と南東進中のB船の船首部が衝突した。</p> <p>B船は、船長Bが1人で乗り組み、船長Bが操縦席に腰を掛けて手動操舵で操船に当たり、竹原港南方沖を大崎上島町の唐島付近の釣り場に向けて針路約119° 速力約20.0knで航行した。</p> <p>船長Bは、航行中、右舷正横付近の約4隻の船が釣りをしていると思って見ていたところ、B船とA船とが衝突した。</p> <p>船長Bは、顔面挫創及び全身打撲を負った。</p> <p>（付図1 推定航行経路図 参照）</p>
気象・海象	<p>気象：天気 晴れ、風 なし、視界 良好</p> <p>海象：海上 平穏</p>
その他の事項	<p>A船は、航海計器、舵、主機関等に故障はなかった。</p> <p>A船の操縦席は、前面にガラス窓3枚及び側面にガラス窓1枚があり、前面と左側面のガラス窓の間の窓枠の幅は約26cmであったので、舵輪後方で見張りを行った場合、窓枠によって左舷船首の一部に死角（視界が制限される状態）が生じていた。</p> <p>B船は、航海計器、舵、主機関等に故障はなかった。</p>
分析	<p>乗組員等の関与 A あり、B あり</p> <p>船体・機関等の関与 A あり、B なし</p> <p>気象・海象の関与 A なし、B なし</p> <p>判明した事項の解析</p> <p>A船は、竹原港南方沖を北進中、船長Aが、左舷船首約30mに接近したB船を認めたことから、右舵を取って機関を後進にかけたものの、B船と衝突したものと考えられる。</p> <p>船長Aは、レーダーを休止して目視による見張りを行っていたが、左舷船首約30mに接近したB船を認めたことから、見張りが適切でなかったものと考えられるが、レーダーの活用を心掛けていれば、B船をより早期に探知できたものと考えられる。</p> <p>B船は、竹原港南方沖を南東進中、船長Bが、右舷正横付近の釣り中の船に注意を向け、右舷船首方の見張りを適切に行っていなかったことから、右舷船首方から接近しているA船に気付かず、A船と衝突したものと考えられる。</p>

<p>中、船長Aが左舷船首約30mに接近したB船を認め、また、船長Bが右舷船首方の見張りを適切に行っていなかったため、両船が衝突したことにより発生したものと考えられる。</p>
<p><b>参考</b></p>	<p>船長Aは、本事故後、次の改善措置を採った。</p> <ul style="list-style-type: none"> <li>・レーダーを活用して見張りを行うこと。</li> </ul> <p>今後の同種事故等の再発防止に役立つ事項として、次のことが考えられる。</p> <ul style="list-style-type: none"> <li>・操船中は、身体を移動するなどして窓枠等による死角を補う見張りを行うこと。</li> </ul>
