船舶事故調査報告書

平成26年2月13日

運輸安全委員会（海事専門部会）議決

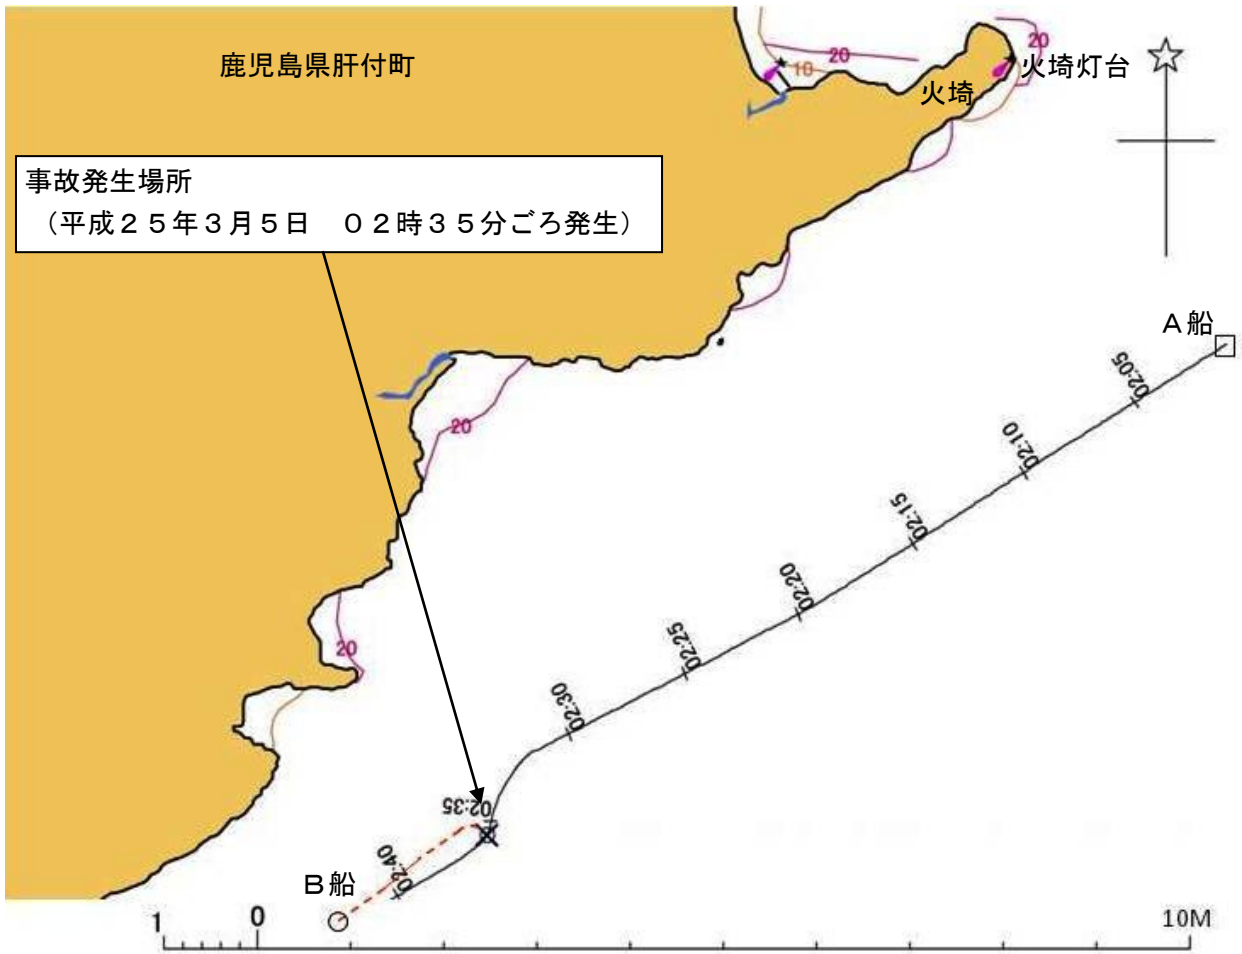
付図1 A船のAIS記録と甲板員Bの口述に基づく事故発生経過概略図

<p>甲板員Bは、A船の舷灯が再度紅色に変わったので、左舷対左舷で通過できるように針路を約3°～5°右に取ってから船尾方約1Mの同航船に注意を向けていたが、02時35分ごろ、A船の方を見たところ、至近で左転していることに気付き、手動操舵として右舵を取ったものの、衝突を避けられないと思い、機関を中立としたが、B船の船首部とA船の右舷中央部船側外板とが衝突した。</p> <p>B船は、衝突後、A船が南西進していったので、漁労長が海上保安庁に船舶電話で衝突事故の発生及びA船が航行していった旨を連絡し、自力航行で鹿児島県鹿児島市鹿児島港谷山区に入港した。</p> <p>A船は、03時30分ごろ、国際無線電話による海上保安庁からの通信を受け、鹿児島港沖に錨泊した。</p>
<p>気象・海象</p>	<p>気象：天気 晴れ、風向 北北西、風力 5、視界 良好</p> <p>海象：波高 約1.5m</p>
<p>その他の事項</p>	<p>航海士Aは、平成24年9月28日から三等航海士としてA船に配乗され、平成25年1月25日から二等航海士となり、月に8回程度大隅海峡を通航しており、これまでの通航回数は36回であった。</p> <p>A船は、船首方の見通しが良好な船首船橋型であり、上海、名古屋及び清水の各港間を結ぶ定期船であった。</p> <p>A船のAIS記録によれば、02時19分ごろまでは、船首方位約242°及び対地針路約238°で航行し、02時20分ごろ～02時31分ごろまでは、船首方位約246°及び対地針路約242°で航行しており、02時31分ごろから左転を始め、02時35分ごろから右転を始めていた。</p> <p>甲板員Bは、平成23年2月から乗船し、大隅海峡は年間十数回通航していた。</p> <p>B船は、10人6直体制の航海当直としており、甲板員Bは、単独で01時50分から2時間立直することになっていた。</p> <p>B船は、速力が約10kn以上になれば、船首が約30cm浮上するが、操船時の見張りに支障は生じなかった。</p> <p>(付図1 A船のAIS記録と甲板員Bの口述に基づく事故発生経過概略図、付表1 A船のAIS記録(抜粋) 参照)</p>

<p>分析</p> <p>乗組員等の関与</p> <p>船体・機関等の関与</p> <p>気象・海象の関与</p> <p>判明した事項の解析</p>	<p>あり</p> <p>なし</p> <p>なし</p> <p>A船は、肝付町南方沖の大隅海峡を南西進中、航海士Aが、左舷船首方に接近したB船との衝突を避ける際、操船の意図を伝えずに左転したことから、A船の右舷中央部とB船の船首部が衝突したものと考えられる。</p> <p>B船は、肝付町南方沖の大隅海峡を北東微東進中、甲板員Bが、左</p>

<p>舷船首方のA船の舷灯が紅色に変わったので、左舷対左舷で通過できるように針路を右に変えた後、他船の動静把握に注意を向けていたことから、左転しているA船を至近に認め、衝突を避けようとして右転したが、B船の船首部とA船の右舷中央部が衝突したものと考えられる。</p>
原因	<p>本事故は、夜間、肝付町南方沖の大隅海峡において、A船が南西進中、B船が北東微東進中、航海士Aが、左舷船首方に接近したB船との衝突を避ける際、操船の意図を伝えずに左転し、また、甲板員Bが他船の動静把握に注意を向けていたため、両船が衝突したことにより発生したものと考えられる。</p>
参考	<p>今後の同種事故等の再発防止に役立つ事項として、次のことが考えられる。</p> <ul style="list-style-type: none"> ・海上衝突予防法の航法規定を遵守し、接近する他船に対しては、速やかに、かつ、大幅な回避措置を採ること。
