船舶事故調査報告書

事故種類	衝突
発生日時	平成25年4月19日 13時57分ごろ
発生場所	山口県宇部市本山灯標南西方沖 本山灯標から真方位233° 3.0海里（M）付近 （概位 北緯33° 51.1′ 東経131° 12.1′）
事故調査の経過	平成25年4月22日、本事故の調査を担当する主管調査官（門司事務所）ほか1人の地方事故調査官を指名した。 原因関係者から意見聴取を行った。
事実情報 船種船名、総トン数 船舶番号、船舶所有者等 L×B×D、船質 機関、出力、進水等	A ケミカルタンカー ^{ドゴア アステリア} DOGO ASTERIA（大韓民国籍）、497トン 9046590（IMO番号）、DOGO SHIPPING CO.,LTD.（大韓民国籍） 63.90m×10.00m×4.50m、鋼 ディーゼル機関、1,029kW、1992年4月16日 B 引船 ^{いたける} 五十猛、99トン 135130、株式会社近藤海事 26.50m×7.50m×3.19m、鋼 ディーゼル機関、735kW、平成9年11月30日 C 台船 ^{あしゅら} 阿修羅、約1,831トン なし、株式会社近藤海事 72.0m×20.0m×3.6m、鋼 機関なし、平成2年（建造年）
乗組員等に関する情報	A 二等航海士A（大韓民国籍） 男性 65歳 三級航海士（大韓民国発給） 交付年月日 2009年5月19日 （2014年5月18日まで有効） B 一等航海士B 男性 32歳 四級海技士（航海）（履歴限定） 免許年月日 平成12年8月25日 免状交付年月日 平成22年8月11日 免状有効期間満了日 平成27年8月24日
死傷者等	なし
損傷	A 船首ステム部に亀裂及び凹損

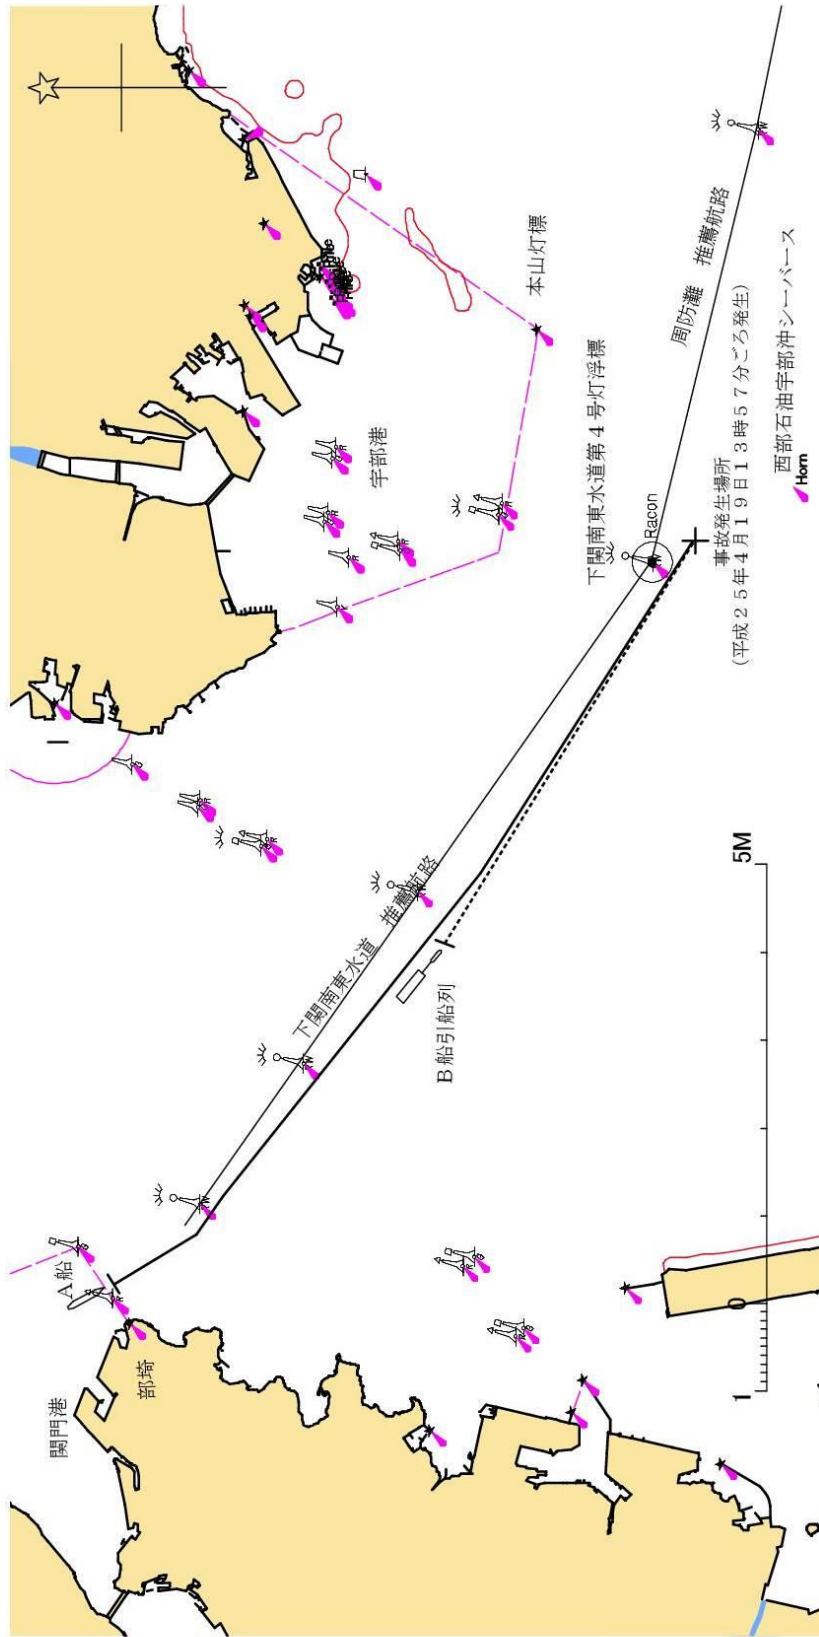
付図1 推定航行経路図

<p>B なし</p> <p>C 船尾端右舷側に凹損、後部右舷の貨物コーミング及び同架台に凹損</p>
事故の経過	<p>A船は、船長A及び二等航海士Aほか8人が乗り組み、愛媛県松山市松山港に向けて下関南東水道の推薦航路に沿って南西側を約11.5ノット(kn)の速力(対地速力、以下同じ。)で南東進していた。</p> <p>二等航海士Aは、関門港内での操船指揮をしていた船長Aから船橋当直を引き継ぎ、甲板員Aと共に見張りをを行いながら、自動操舵で航行していた。</p> <p>二等航海士Aは、甲板員Aがトイレに行くことを許可し、1人で船橋左舷側に立ち、右舷前方にB船がC船をえい航する引船列(以下「B船引船列」という。)が同航していることを確認していたものの、平成25年4月19日13時45分ごろ、開けていた左舷側の扉の所において、左舷方に体を向けて下関南東水道の北側を反航する他船及び接近する下関南東水道第4号灯浮標を見ていた。</p> <p>二等航海士Aは、13時57分ごろ、本山灯標から真方位233°3.0M付近において、衝撃を感じて前方を見たところ、A船船首がB船引船列のC船の右舷後部に衝突したことを知り、右舵一杯を取ってB船引船列の右方に出てB船に向かった。</p> <p>B船は、船長B及び一等航海士Bほか3人が乗り組み、ひし形の形象物1個を掲げ、無人でひし形の形象物を掲げた空船のC船をえい航しており、B船引船列の全長を約220mとし、大分県大分港に向けて下関南東水道の推薦航路に沿って南西側を約6.5knの速力で自動操舵により、南東進していた。</p> <p>一等航海士Bは、13時50分ごろ、下関南東水道第4号灯浮標を通過したので、10°ほど左転を行い、姫島水道の方向に向ける針路としたとき、周囲を見渡して前方に漁船数隻及び後方にA船を確認したが、漁船に注意しながら、後方から接近するA船が避航するものと思い、A船から目を離し、警告信号は行わずに航行した。</p> <p>一等航海士Bは、B船引船列のC船とA船が衝突したものの、衝突を知らないで航行を続けたが、西部石油宇部沖シーバース付近にいた警戒船船長から、携帯電話で衝突の事実を知らされ、報告を受けた船長Bが海上保安庁に連絡した。</p> <p>(付図1 推定航行経路図、付表1 A船のAIS記録(抜粋) 参照)</p>
