# 船舶事故調査報告書

平成26年2月13日  
運輸安全委員会（海事専門部会）議決

事故種類	衝突
発生日時	平成25年4月29日 10時03分ごろ
発生場所	大分県津久見市保戸島北西方沖 保戸島港二目東防波堤灯台から真方位311°2,700m付近 (概位 北緯33°07.5′ 東経131°59.2′)
事故調査の経過	平成25年4月30日、本事故の調査を担当する主管調査官（門司事務所）ほか1人の地方事故調査官を指名した。 原因関係者から意見聴取を行った。
<b>事実情報</b> 船種船名、総トン数 船舶番号、船舶所有者等 L×B×D、船質 機関、出力、進水等	A 貨物船 <sup>アポロ サリ</sup> APOLLO SARI（パナマ共和国籍）、7,156トン 9330147（IMO番号）、B&S ENTERPRISE CO., LTD.（船舶管理会社） 101.43m (Lr) × 19.60m × 13.20m、鋼 ディーゼル機関、3,883kW、2005年（建造年） B 漁船 <sup>ほうえい</sup> 豊栄、1.3トン OT3-48278（漁船登録番号）、個人所有 7.60m (Lr) × 2.10m × 0.67m、FRP ディーゼル機関、漁船法馬力数45、昭和60年5月5日
乗組員等に関する情報	A 船長A（フィリピン共和国籍） 男性 55歳 締約国資格受有者承認証 船長（パナマ共和国発給） 交付年月日 2012年3月26日 （2016年10月2日まで有効） 三等航海士A（フィリピン共和国籍） 男性 28歳 締約国資格受有者承認証 二等航海士（パナマ共和国発給） 交付年月日 2012年9月4日 （2016年12月31日まで有効） B 船長B 男性 61歳 一級小型船舶操縦士・特定 免許登録日 平成24年12月21日 免許証交付日 平成24年12月25日 （平成29年12月24日まで有効）
死傷者等	なし
損傷	A 左舷船首の外板に擦過傷

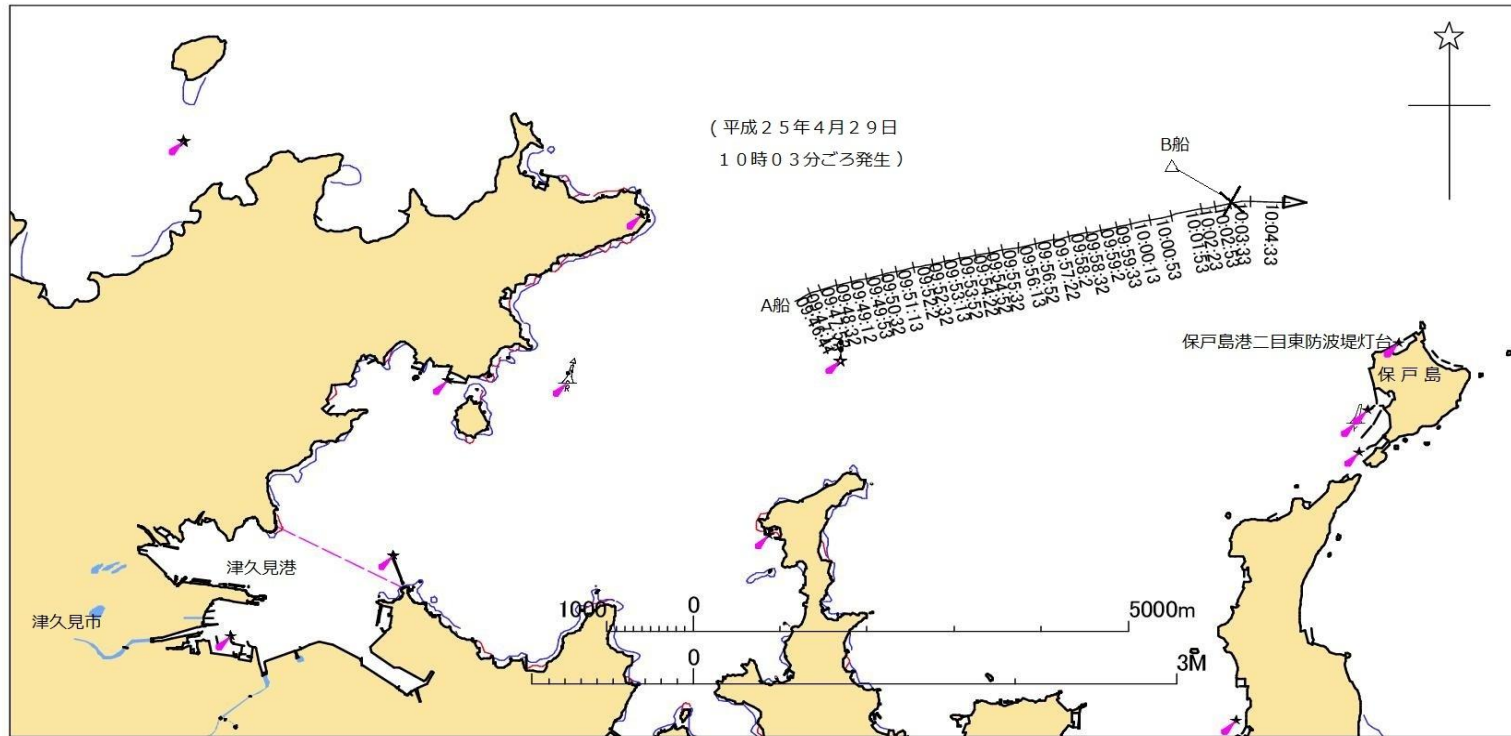
付図1 推定航行経路図

B 右舷船首及び右舷中央部に亀裂
事故の経過	<p>A船は、船長A、三等航海士Aほか15人が乗り組み、平成25年4月29日08時54分ごろ大分県津久見市津久見港を出港し、船長Aは、09時50分ごろ、三等航海士Aに対し、機関を港内速力から航海速力の状態にするように指示して船橋当直を引き継ぎ、無線室に行き、船舶所有者宛ての書類作成の準備を行った。</p> <p>三等航海士Aは、操舵室左舷側に立ち、操舵手を操舵に就け、保戸島北西方沖を約8.8ノット(kn)の速力(対地速力、以下同じ。)で1.5~3海里レンジとしたレーダーを作動させ、自動操舵によって東進し、船長Aからの引継事項である機関を航海速力状態にすることに意識を集中していたところ、10時01分ごろ左舷方にB船を視認した。</p> <p>三等航海士Aは、すぐに無線室にいた船長Aに連絡し、10時02分ごろ船橋に駆けつけた船長Aは、操舵を手動に切り替えて右舵一杯を指示したが、10時03分ごろ、保戸島北西方沖において、A船の左舷船首とB船の右舷船首とが衝突した。</p> <p>B船は、船長Bが1人で乗り組み、保戸島北西方沖で流し釣りと潮上りを繰り返し行った。</p> <p>船長Bは、船尾に<sup>だいたい</sup>橙色のスパンカーを張り、北西進して流し釣りを行っていたとき、左方の津久見港から出港するA船を視認したが、A船と距離があったことから、流し釣りを続けることとした。</p> <p>船長Bは、流し釣りを終え、09時58分ごろ操舵室外の右舷船尾方で中腰の姿勢とし、手動操舵によって約3knの速力で南東進して潮上りを始めたが、漁具合が悪かったことから、操舵室内の魚群探知機の映像を見ることに注意を向け、航行を続けていたところ、B船とA船とが衝突した。</p> <p>船長Bは、10時05分に津久見港にいた親族に事故の発生を携帯電話で知らせ、知らせを受けた同人が海上保安庁に事故の通報を行った。</p>
気象・海象	<p>気象：天気 晴れ、風向 南東、風力 3、視界 良好</p> <p>海象：潮汐 高潮時、潮流 北西流約0.5kn</p>

<p>気象・海象の関与 判明した事項の解析</p>	<p>A なし、B なし</p> <p>A 船は、保戸島北西方沖を東進中、三等航海士 A が、機関を航海速度状態にすることに意識を集中し、見張りを行っていなかったことから、B 船が左舷方に接近して気づき、B 船と衝突したものと考えられる。</p> <p>B 船は、保戸島北西方沖を潮上りで南東進中、船長 B が、魚群探知機の映像を見ることに注意を向け、見張りを適切に行っていないことから、A 船に気付かず、A 船と衝突したものと考えられる。</p>
<p>原因</p>	<p>本事故は、保戸島北西方沖において、A 船が東進中、B 船が南東進中、三等航海士 A が見張りを行っておらず、また、船長 B が見張りを適切に行っていないため、両船が衝突したことにより発生したものと考えられる。</p>
<p>参考</p>	<p>今後の同種事故等の再発防止に役立つ事項として、次のことが考えられる。</p> <ul style="list-style-type: none"> <li>・航行中は、周囲の見張りを適切に行うこと。</li> </ul>
