船舶事故調査報告書

平成26年2月13日

運輸安全委員会（海事専門部会）議決

事故種類	乗揚
発生日時	平成25年7月7日（日） 15時50分ごろ
発生場所	福岡県福岡市能古島南岸付近 福岡市所在の残島二等三角点から真方位200° 1,550m付近 （概位 北緯33° 36.5′ 東経130° 17.9′）
事故調査の経過	平成25年7月8日、本事故の調査を担当する主管調査官（門司事務所）ほか1人の地方事故調査官を指名した。 原因関係者から意見聴取を行った。
事実情報 船種船名、総トン数 船舶番号、船舶所有者等 L×B×D、船質 機関、出力、進水等	プレジャーモーターボート 蘭号、5トン未満 294-16287福岡、個人所有 6.21m (Lr) × 2.36m × 1.19m、FRP 電気点火機関、110kW、平成3年7月3日
乗組員等に関する情報	船長 男性 41歳 二級小型船舶操縦士 免許登録日 平成25年4月26日 免許証交付日 平成25年5月2日 （平成30年5月1日まで有効）
死傷者等	なし
損傷	プロペラ翼に曲損、船底外板に擦過傷
事故の経過	本船は、船長が1人で乗り組み、友人2人を乗せ、平成25年7月7日15時ごろ船尾の船外機をDOWNの状態とし、福岡市東区の箱崎船だまりを出発して博多湾での遊走に向かった。 船長は、今年の5月に小型船舶操縦免許証を取得し、会社の上司である所有者から本船を自由に使用してよいと言われ、本事故が発生するまで何度か操船訓練を兼ねて釣りなどで本船を運航していたが、海図やプレジャーボート・小型船用港湾案内等を見たことがなかったため、博多湾内の浅瀬については知らなかった。 船長は、右舷側にある操縦席に座り、手動で操船を行い、能古島の南端を回り込み、同島海岸に接近し、友人とバーベキューをしたことなどを話しながら、時速約30kmの対地速度で北西進していたとき、15時50分ごろ、残島二等三角点から真方位200° 1,550m付近において、船外機にショックを感じた。

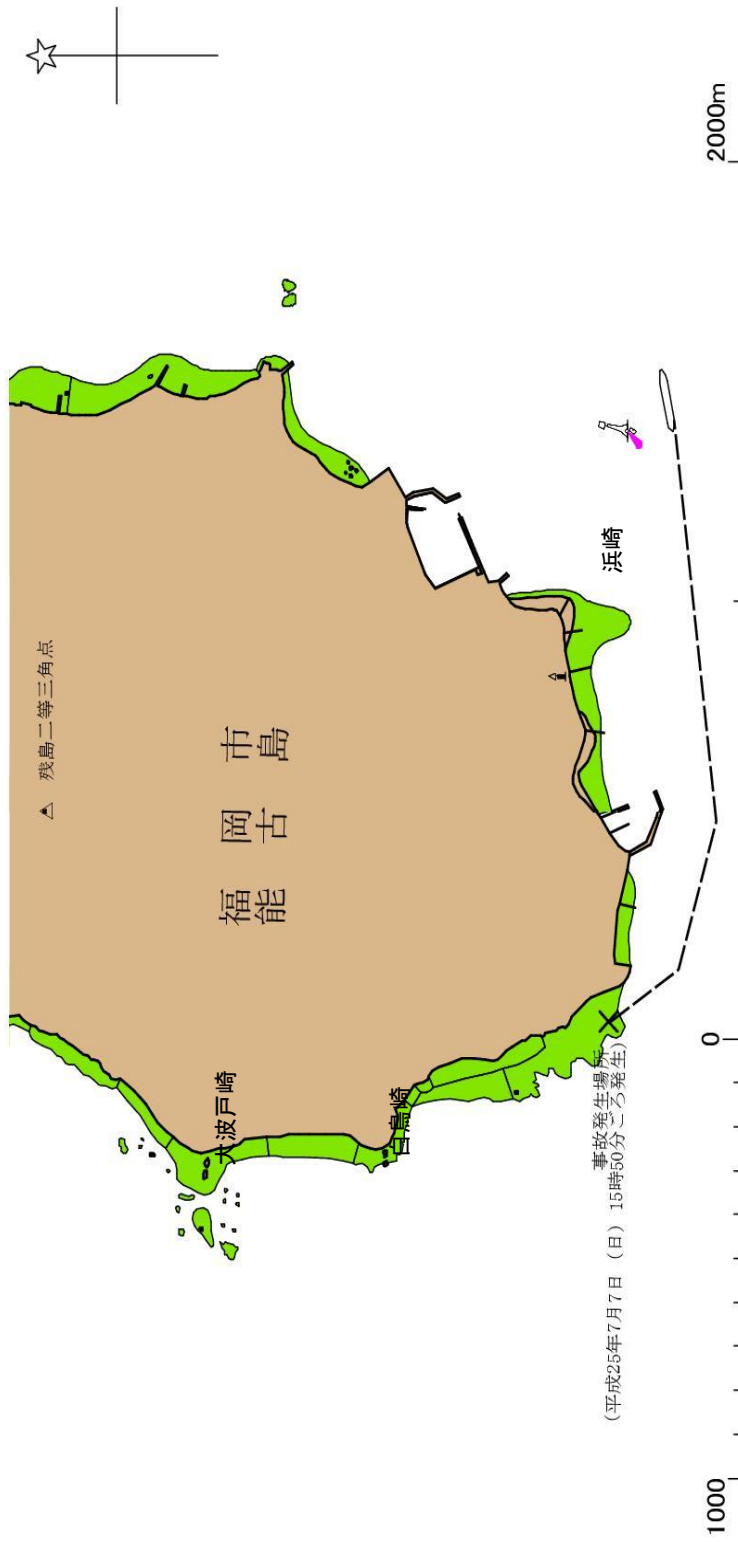
付図1 事故発生経過概略図

<p>船長は、船外機を止め、船外機をUPの状態にして周囲を見たところ、海底が見えたので、乗り揚げたことを知り、ポートフックで海底を押したものの、船体を動かすことができず、携帯電話で海上保安庁に救助を求めた。</p> <p>本船は、救助に来た巡視船では浅くて近づけず、海上保安庁が手配した漁船に引き降ろされ、船外機をDOWNの状態にすれば、なんとか航走できたので、巡視船の伴走を得て箱崎船だまりへ戻った。</p> <p>(付図1 事故発生経過概略図 参照)</p>
気象・海象	<p>気象：天気 晴れ、風向 南、風力 3、視界 良好</p> <p>海象：海上 平穏、潮汐 上げ潮の初期</p>
その他の事項	<p>本船の喫水は、船首約0.3m、船尾約0.6mであった。</p> <p>船長は、能古島周辺の沖を遊走したことがあったが、海岸に接近したことは本事故当時が初めてであった。</p> <p>本船の船外機は、操縦席からUP及びDOWNとすることができ、UPでプロペラを完全に水面上に上げ、DOWNでプロペラ下端を水面下0.6mまで下げることができた。</p>
分析 乗組員等の関与 船体・機関等の関与 気象・海象の関与 判明した事項の解析	<p>あり</p> <p>なし</p> <p>なし</p> <p>本船は、能古島南岸沖を海岸に接近して北西進中、船長が同島南岸付近の干出浜（岩）を知らなかったことから、同島南岸付近の干出浜（岩）に乗り揚げたものと考えられる。</p> <p>船長は、海図を見たことがなかったので、能古島周辺の干出浜（岩）を知らなかったものと考えられる。</p>
原因	<p>本事故は、本船が、能古島南岸沖を海岸に接近して北西進中、船長が同島南岸付近の干出浜（岩）を知らなかったため、同島南岸付近の干出浜（岩）に乗り揚げたことにより発生したものと考えられる。</p>
参考	<p>今後の同種事故等の再発防止に役立つ事項として、次のことが考えられる。</p> <ul style="list-style-type: none"> ・ 航行予定の海域については、海図やプレジャーボート・小型船用港湾案内等で水路調査を行うこと。 ・ 初めての海域で水深の状況が分からない場合は、低速として水深を確かめながら、航行すること。
