船舶事故調査報告書

事故種類	衝突（岸壁）
発生日時	平成25年4月21日（日） 07時02分ごろ
発生場所	鹿児島県鹿児島市桜島港 桜島港西防波堤灯台から真方位088° 280m付近 （概位 北緯31° 35.6′ 東経130° 36.0′）
事故調査の経過	平成25年4月22日、本事故の調査を担当する主管調査官（門司事務所）ほか1人の地方事故調査官を指名した。 原因関係者から意見聴取を行った。
事実情報 船種船名、総トン数 船舶番号、船舶所有者等 L×B×D、船質 機関、出力、進水等	旅客船兼自動車渡船 ^{さくらしま} 桜島丸、1,330トン 141356、鹿児島県鹿児島市、独立行政法人鉄道建設・運輸施設整備支援機構 57.36m×13.50m×4.50m、鋼 交流誘導電動機2台、2,000kW（合計）、平成22年11月25日
乗組員等に関する情報	船長 男性 55歳 四級海技士（航海） 免許年月日 平成元年8月24日 免状交付年月日 平成21年8月21日 免状有効期間満了日 平成26年8月23日 機関長 男性 38歳 四級海技士（機関）（履歴限定）（機関限定） 免許年月日 平成17年9月22日 免状交付年月日 平成22年9月13日 免状有効期間満了日 平成27年9月21日
死傷者等	なし
損傷	本船 右舷船首部に凹損を伴う擦過傷 岸壁 幅約7m高さ約1.7mにわたって破損
事故の経過	本船は、船長、機関長ほか5人が乗り組み、旅客89人を乗せ、車両8台、原動機付自転車及び自転車各1台を積み、平成25年4月21日06時59分ごろ桜島港西防波堤まで約100mに接近した頃に減速を始め、同防波堤を通過した頃に半速力前進として航行中、着岸予定の桜島港第1岸壁の手前約150mにおいて、船首側に装備した

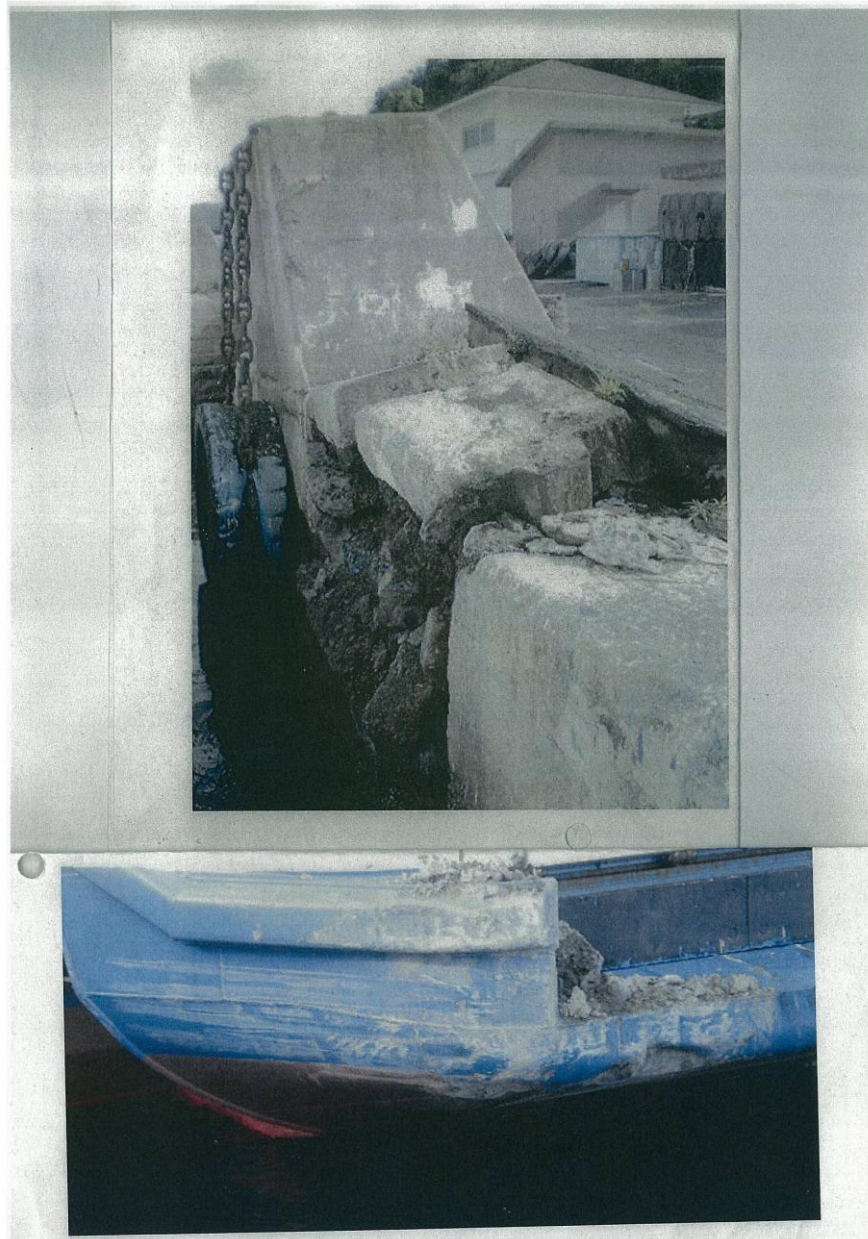
写真 1

<p>1号電動推進機（以下「1号機」という。）の始動操作を行ったが、1号機のインバーターの警報が作動し、1号機が始動しなかった。</p> <p>船長は、ブレーキの役目をする1号機が停止状態では行きあし制御が十分に効かないので、船尾側に装備した2号電動推進機（以下「2号機」という。）を全速力後進としたが、約9m/sの北風により、船尾が、第十三櫻島丸が着岸中の第2岸壁の方向に流されたので、同岸壁等との衝突を避けるために左転したものの、07時02分ごろ、本船は、約0.4ノットの速力により、右舷船首部が第1岸壁の北方にある岸壁（以下「本件岸壁」という。）と衝突した。</p> <p>船長は、本船を本件岸壁に係留し、乗組員に旅客の負傷及び車両の異常の有無を確認させるとともに、船舶所有者である鹿児島市の船舶運航課に事故の通報を行った。</p> <p>船長は、乗組員から旅客に負傷者がなく、車両に異常のない旨の報告を受け、桜島港第1岸壁に07時30分ごろ着岸して07時45分ごろまでに旅客及び車両を下船させた。</p> <p>本船は、4月24日に1号機のインバーターの修理を終え、25日に運輸局の検査に合格し、28日から運航を再開した。</p> <p>（付表1 A I S記録（抜粋）、付図1 推定航行経路図1、付図2 推定航行経路図2 付図3 一般配置図、写真1～3 参照）</p>
<p>気象・海象</p>	<p>気象：天気 曇り、風向 北北西、風力 5、視界 良好</p> <p>海象：潮汐 下げ潮の中央期</p> <p>鹿児島県鹿児島及び日置地域には、波浪及び強風注意報が発表されていた。</p>
<p>その他の事項</p>	<p>本船の喫水は、船首尾共約3.1mであった。</p> <p>本船は、ディーゼル機関駆動の発電機で発電し、インバーターを介してプロペラを回す電気推進船であり、推進機は、全旋回二重反転式ポッド推進機であった。</p> <p>本船は、就航後、1号機のインバーターに電圧上昇等の誤警報の発生が何回かあり、平成25年3月に入って同インバーターの誤警報が2回発生したので、インバーターのシステムを設計製造したメーカー（以下「A社」という。）は、インバーター盤内の子機を新替えることとした。</p> <p>子機等のインバーター盤内の部品を製造したメーカー（以下「B社」という。）担当者は、A社担当者立会いの下、4月15日及び16日にインバーター盤内の子機新替え工事を行ったが、インバーター盤内の親機の主回路電線（U、V、W）が邪魔になるので、同回路電線の端子を取り外し、子機を新替え後、復旧した。</p> <p>B社担当者は、子機主回路電線の端子ボルトの復旧に当たっては、トルクレンチを使用した。親機主回路電線の端子ボルトは仮締め状態であり、トルクレンチを使用しての締め付けを行わなかった。</p>

損傷した岸壁及び本船の右舷船首

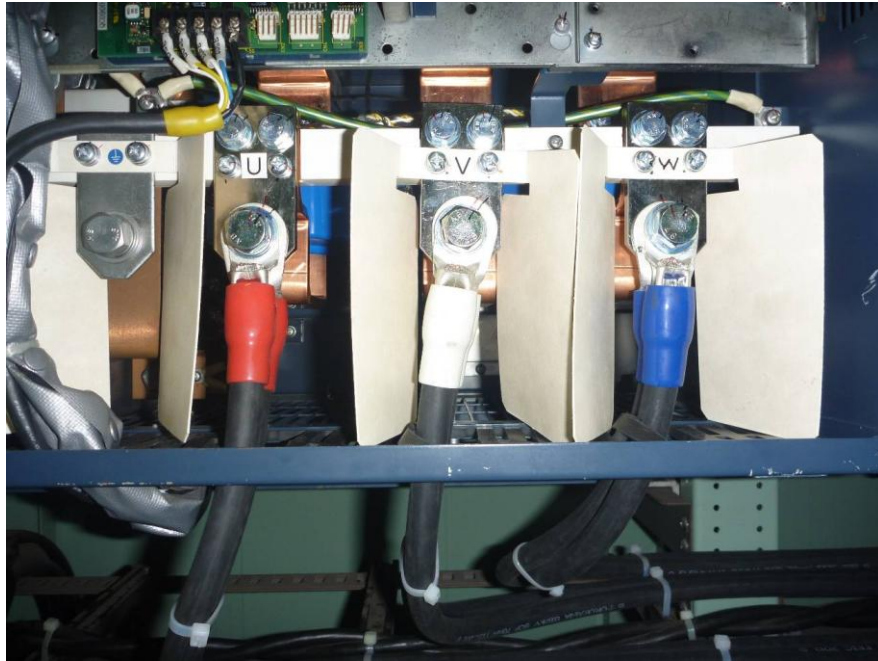
写真2

親機の主回路電線の端子

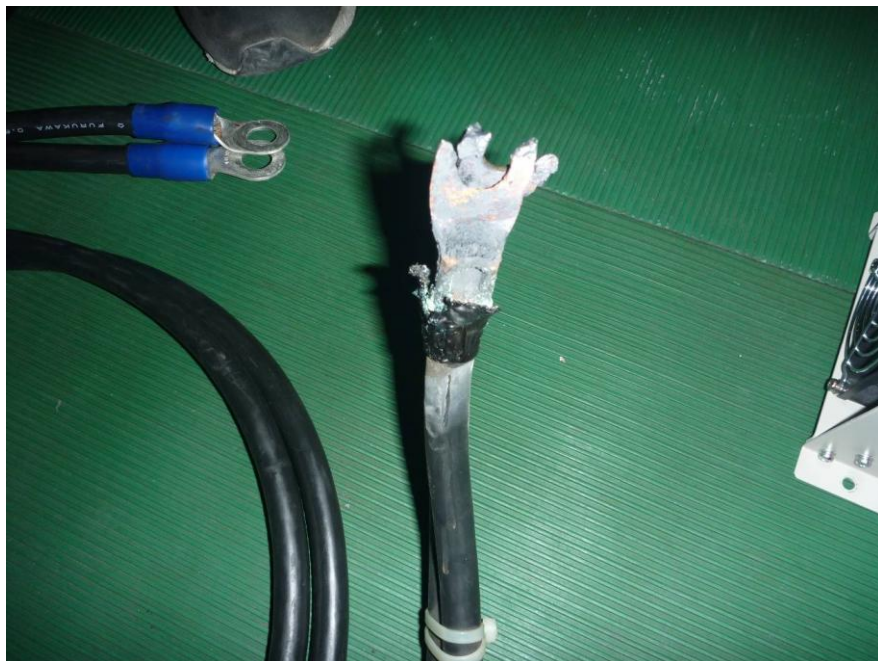
写真3

<p>本船は、A社担当者、B社担当者、工事当時の本船機関長等が乗船し、17日、18日及び19日に海上試運転等が実施され、その際、インバーター盤内が点検されたが、火花、異臭等の異常は認められなかった。</p> <p>インバーター盤内は、本事故後の点検において、親機の主回路電線端子Wが、激しく溶断していることが確認された。</p>
<p>分析</p> <p>乗組員等の関与 船体・機関等の関与 気象・海象の関与 判明した事項の解析</p>	<p>あり あり あり</p> <p>本船は、桜島港で着岸作業中、ブレーキの役目をする1号機が始動不能となったことから、2号機を全速力後進としたが、減速しきれず、第2岸壁等との衝突を避けようとして左転したところ、右舷船首部が本件岸壁と衝突したものと考えられる。</p> <p>1号機は、インバーター盤内の親機の主回路電線の端子ボルトが、締め付け不足による緩みで発熱して溶断し、始動不能となった可能性があると考えられる。</p>
<p>原因</p>	<p>本事故は、本船が、桜島港で着岸作業中、ブレーキの役目をする1号機が始動不能となったため、2号機を全速力後進としたが、減速しきれず、第2岸壁等との衝突を避けようとして左転したところ、右舷船首部が本件岸壁と衝突したことにより発生したものと考えられる。</p>
<p>参考</p>	<p>船舶所有者である鹿児島市は、本事故発生後、調査委員会を開催し、機器修理時等における検査に立ち会い、作動確認の徹底等を図ることとした。</p> <p>今後の同種事故等の再発防止に役立つ事項として、次のことが考えられる。</p> <ul style="list-style-type: none"> ・電気回路等の端子ボルトは、確実に締め付けるとともに、試運転等を行った後、発熱、緩み等を入念に点検すること。

溶断した端子W
