船舶事故調査報告書

平成26年2月20日

運輸安全委員会（海事専門部会）議決

事故種類	衝突
発生日時	平成25年10月27日 07時25分ごろ
発生場所	北海道松前町白神岬 ^{しらかみ} 南東方沖 白神岬灯台から真方位123° 1.6海里（M）付近 （概位 北緯41° 23.0′ 東経140° 13.6′）
事故調査の経過	平成25年10月28日、本事故の調査を担当する主管調査官（函館事務所）ほか1人の地方事故調査官を指名した。 原因関係者から意見聴取を行った。
事実情報 船種船名、総トン数 船舶番号、船舶所有者等 L×B×D、船質 機関、出力、進水等	A 漁船 第八龍丸 ^{りゅう} 、3.5トン HK3-117812（漁船登録番号）、個人所有 10.60m（Lr）×2.34m×0.90m、FRP ディーゼル機関、209.62kW、平成3年3月 第211-11878号（船舶検査済票の番号） B 漁船 第18大平丸 ^{たいへい} 、3.09トン HK3-85343（漁船登録番号）、個人所有 9.24m（Lr）×2.15m×0.71m、FRP ディーゼル機関、漁船法馬力数70、昭和54年10月17日
乗組員等に関する情報	A 船長A 男性 63歳 一級小型船舶操縦士・特殊小型船舶操縦士・特定 免許登録日 平成4年6月19日 免許証交付日 平成24年3月27日 （平成29年6月18日まで有効） B 船長B 男性 66歳 一級小型船舶操縦士・特殊小型船舶操縦士・特定 免許登録日 平成16年2月27日 免許証交付日 平成21年1月14日 （平成26年2月26日まで有効）
死傷者等	なし
損傷	A 左舷船首外板及び球状船首に擦過傷 B 右舷中央外板及び船橋構造物に破口、機関に濡損等
事故の経過	A船は、船長Aが1人で乗り組み、白神岬南東方沖1M付近の漁場において、ひらめ及びぶり一本釣り漁を行っており、船長Aが、潮流

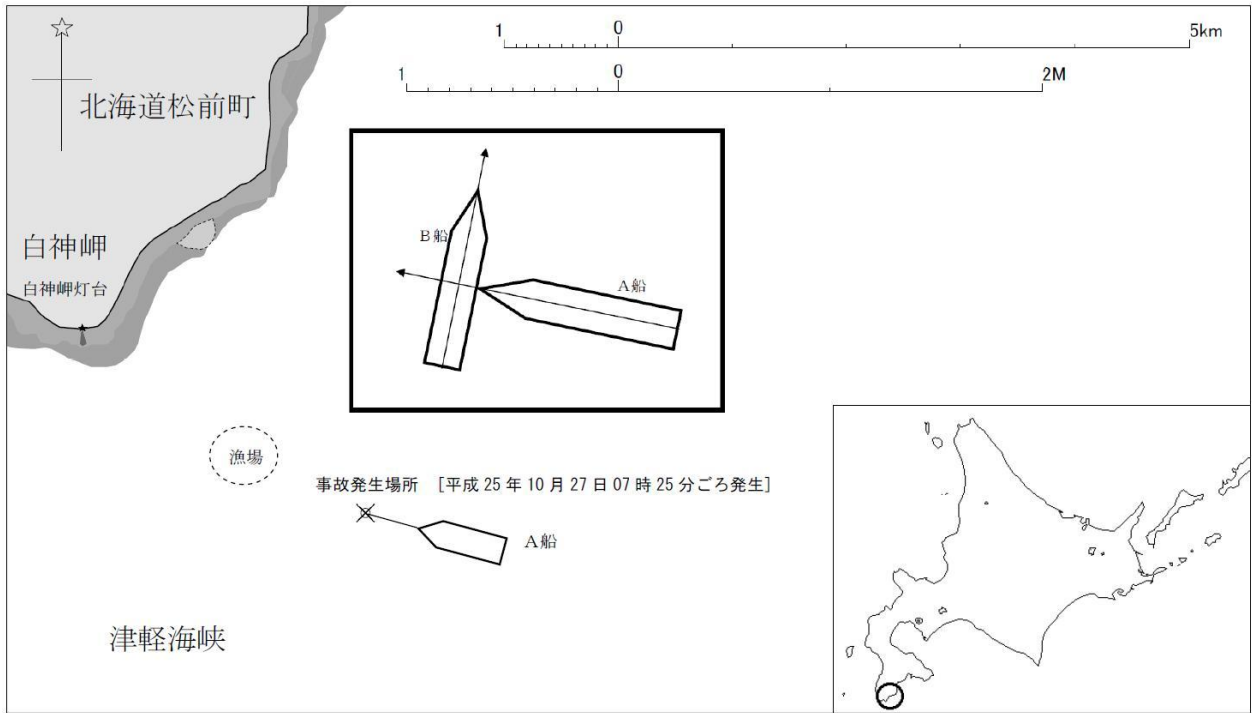
付図1 推定航行経路図

<p>によって漁場から東方に約0.8M流されて魚を釣り上げ、漁場に戻るため、船首を西方に向け、波で上下動する甲板上から余り時間をかけずに目視で周囲を見た際、漁場付近に約20隻の同業の漁船及び左舷前方500m付近に潮流によって流されている同業の漁船1隻を認め、前路には他船を認めなかったため、ここまで流されている他船はいないものと思い、対地速力約3ノット(kn)で西北西進を開始した。</p> <p>船長Aは、操舵室外の右舷後方に立ってリモコンを使用して操船に当たり、操舵室内の1Mレンジとしていたレーダー画面が海面反射で見にくかったため、目視で前方の見張りを行っていた際、前方に大きな波らしきものが見え、波に乗るつもりで左舵を取り、波なのか、他船なのか、確認しようと思い、操舵室外の左舷側からのぞこうとしたところ、平成25年10月27日07時25分ごろ、白神岬南東方沖1.6M付近において、A船の船首とB船の右舷中央付近が衝突した。</p> <p>B船は、船長Bが1人で乗り組み、白神岬南東方沖1M付近の漁場において、ひらめ及びぶり一本釣り漁のため、船首を風上の西北西方に立て、左舷側の2本の竿で魚を釣っていた際、左舷船尾方の竿に魚が掛かったため、船長Bが、左舷側を向いて釣り糸を巻いていたところ、突然、衝撃を感じて船体が左舷側に大きく傾いて海に落ちそうになり、ブルワークに固定していた竿につかまった。</p> <p>B船は、船体傾斜によって甲板上に浸水し、船長Bは、衝突したことに気付いて船体各部を点検したところ、右舷中央外板及び船橋構造物に破口が生じて機関室に浸水していることを確認し、ポンプで排水を試みたが、諦めてA船にえい航を依頼した。</p> <p>船長Aは、携帯電話で所属漁業協同組合等に連絡した。</p> <p>B船は、A船にえい航されて北海道福島町福島港へ向けて航行を始めたが、徐々に傾きながら、ゆっくり転覆し、船長Bは、転覆する船体を伝って船底に上がり、A船に移乗した。</p> <p>A船は、福島港へ入港し、B船は、来援した海上保安庁の巡視艇に福島港沖へえい航された後、漁船に引き継がれて福島港へ入港した。</p> <p>(付図1 推定航行経路図 参照)</p>
