# 船舶事故調査報告書

平成26年3月27日

運輸安全委員会（海事専門部会）議決

事故種類	乗揚
発生日時	平成25年10月13日 15時40分ごろ
発生場所	阪神港大阪第6区の <sup>かんざき</sup> 神崎川河口 大阪府大阪市所在の <sup>つねよし</sup> 大阪常吉防波堤灯台から真方位021° 1,420m 付近 (概位 北緯34° 41.2' 東経135° 24.7')
事故調査の経過	平成25年10月18日、本事故の調査を担当する主管調査官（神戸事務所）を指名した。 なお、後日、1人の地方事故調査官を指名した。 原因関係者から意見聴取を行った。
事実情報 船種船名、総トン数 船舶番号、船舶所有者等 L×B×D、船質 機関、出力、進水等	貨物船 第三 <sup>ふくとく</sup> 福德丸、199トン 136121、個人所有 56.24m×9.10m×5.87m、鋼 ディーゼル機関、735kW、平成12年7月21日
乗組員等に関する情報	船長 男性 60歳 六級海技士（航海） 免許年月日 昭和59年4月10日 免状交付年月日 平成25年8月29日 免状有効期間満了日 平成30年9月16日
死傷者等	なし
損傷	船底に擦過傷
事故の経過	本船は、船長ほか2人が乗り組み、大阪市西淀川区の製鉄会社（以下「本件製鉄所」という。）の専用岸壁において、鋼材約604tを積載し、バラスト水約150tを <sup>ちよう</sup> 漲水して船首約3.0m、船尾約4.0mの喫水で平成25年10月13日15時10分ごろ出発した。 船長は、神崎川橋のアーチ部（以下「本件橋梁」という。）の北側橋脚寄りを船首目標とし、神崎川の中央部付近を約4ノットの対地速力で河口へ向けて南西進した。 船長は、本件橋梁の手前から船速が落ちてきたことに気付き、船底が川底に接触していると思ったものの、橋が近くて停船することができず、本件橋梁を通過して中島川第6号灯浮標（以下「第6号灯浮

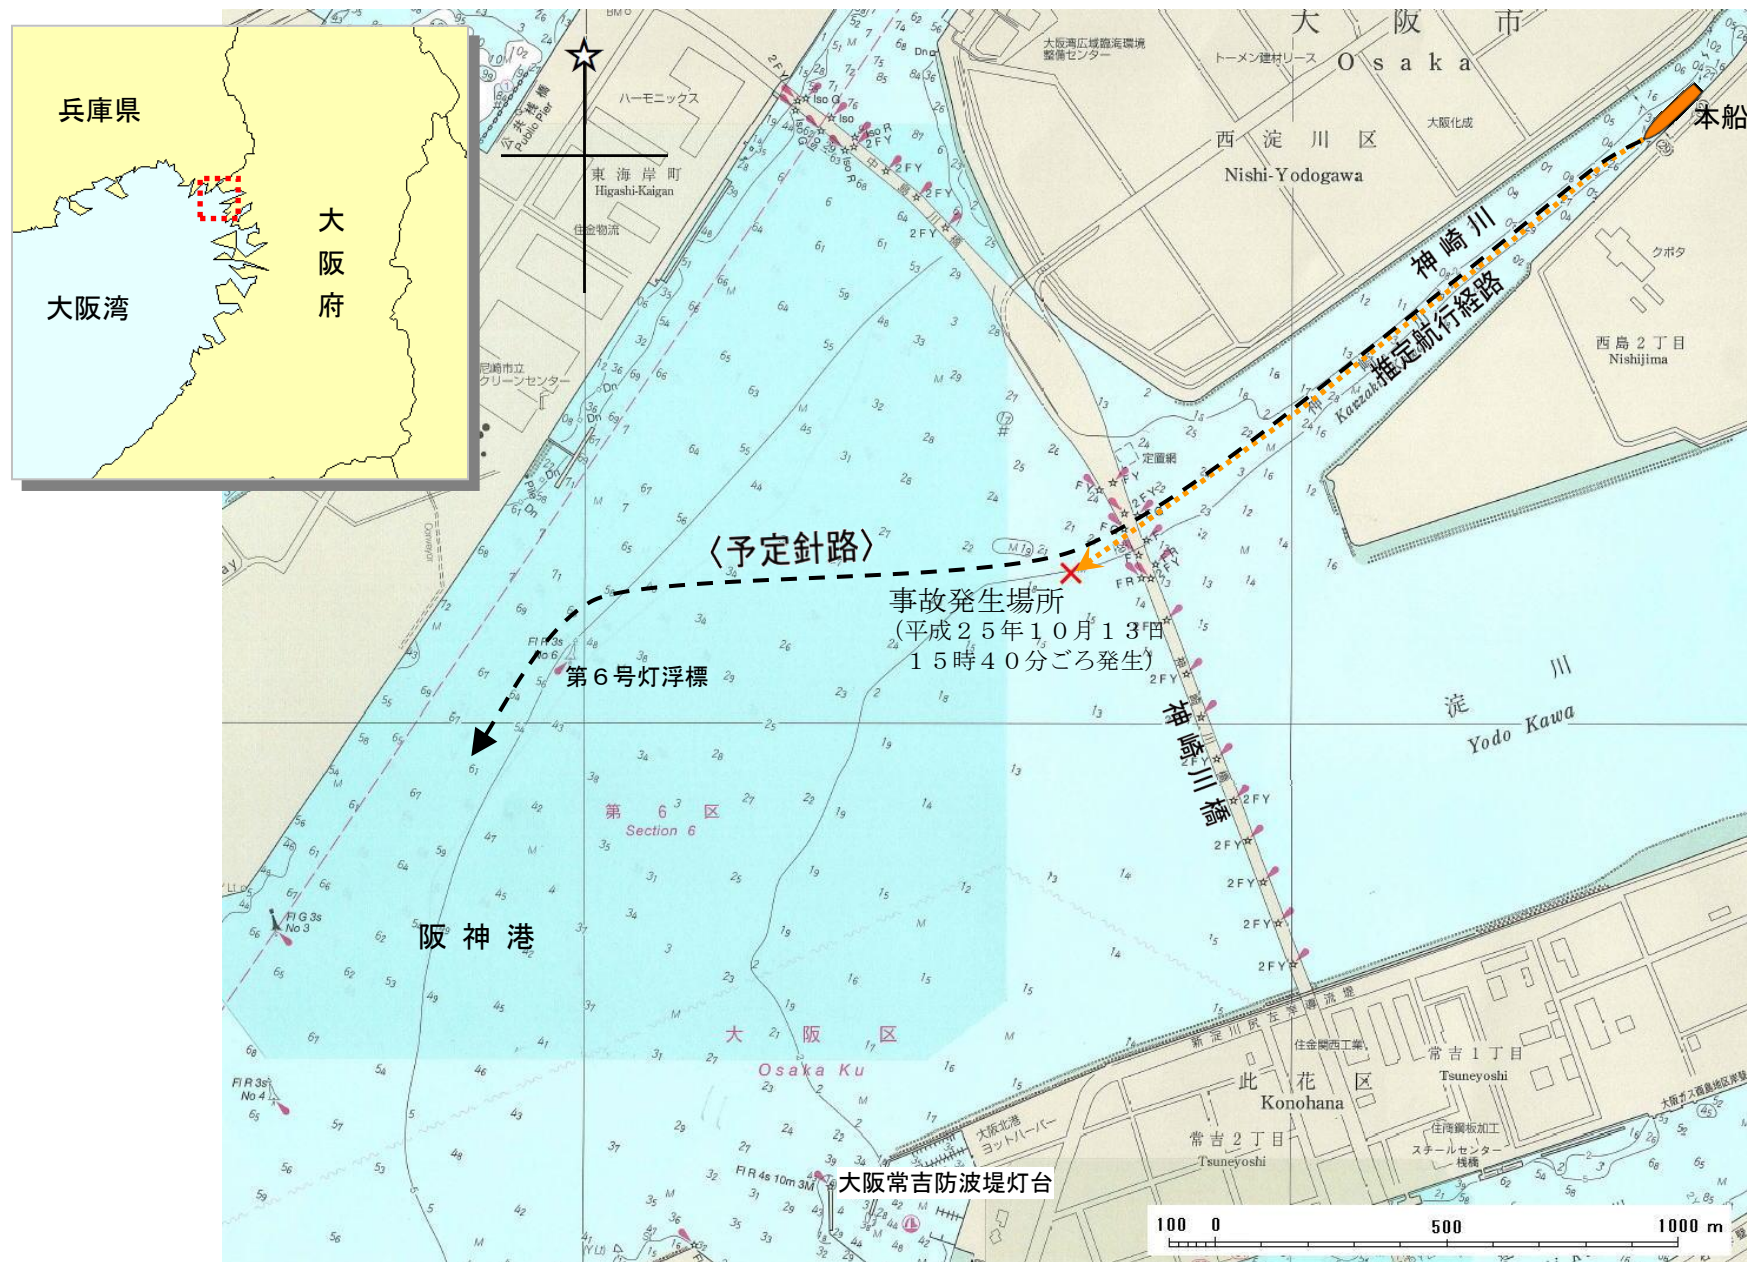
付図1 事故発生経過概略図

<p>標」という。)へ向けて右舵を取ったが、舵効が得られず、本船は、15時40分ごろ、大阪常吉防波堤灯台から真方位021°1,420m付近において、左舷側に少し傾いた状態で行きあしが止まった。</p> <p>船長は、本船が乗り揚げたことに気づき、機関を前後進にかけたものの、動かなかったので、本件製鉄所の荷役及び製品の輸送を請け負う代理店(以下「本件代理店」という。)へ電話を掛け、タグボートを要請した。</p> <p>本船は、来援したタグボートによって20時25分ごろ離礁し、安全な海域にえい航されて投錨を行い、翌日、本件代理店が手配したダイバーによって水面下の損傷状況の調査が行われ、船底に擦過傷があることが確認された。</p> <p>(付図1 事故発生経過概略図 参照)</p>
<p>気象・海象</p>	<p>気象：天気 晴れ、風向 北、風速 約2m/s、視界 良好</p> <p>海象：海上 平穏、潮汐 高潮期、潮高 約133cm(大阪)</p>
<p>その他の事項</p>	<p>船長は、約5年前から月に2回程度、本件製鉄所の製品輸送に携わり、神崎川河口付近の水深が浅いことを知っており、本件橋梁付近を航行中、船底が川底に接触したことが、何度かあった。</p> <p>船長は、本船を平成25年10月4日に購入し、本船での本件製鉄所からの航海は本事故当日が初めてであったが、本船を操船するに当たって支障を感じたことはなかった。</p> <p>船長は、主機の冷却海水を水深の浅い所で取れば、泥等を吸い込んでこし器が詰まるので、本件製鉄所から出発するときは、ふだんからバラスタンクの水を主機の冷却に充てていた。</p> <p>本船には、本事故発生場所付近が掲載されている大縮尺の海図W1107が備えられていたが、船長は、本件製鉄所からの航行経路付近の水深をおおむね把握していたので、ふだんからプレジャーボート・小型船用港湾案内「瀬戸内海東部」(財団法人日本水路協会発行)で水路状況を確認していた。</p> <p>本船は、ふだん、本件製鉄所を出発後、本件橋梁の北側橋脚寄りを船首目標として神崎川の中央部付近を微速で航行し、本件橋梁の真下を通過した後に第6号灯浮標へ向けて右転を行い、同灯浮標を左舷に見て通過していた。</p> <p>本件代理店の担当者の口述によれば、次のとおりであった。</p> <p>(1) 本事故発生の約1か月前、本件製鉄所を出発した船舶が、本事故発生場所付近で乗り揚げたことを聞いていたので、以後、本船を含む関係船舶には乗揚事故があったことを伝えていた。</p> <p>(2) 9月15日～16日にかけての台風第18号の影響により、川に土砂等が流れ込み、泥が堆積して水深が浅くなっていたのだと思っていた。</p> <p>船長は、ふだん、運航会社の担当者と打ち合わせて満潮の頃に出発</p>
