## 船舶事故調査報告書

平成26年3月27日  
 運輸安全委員会（海事専門部会）議決  
 委員 横山 鐵 男（部会長）  
 委員 庄 司 邦 昭  
 委員 根 本 美 奈

事故種類	乗組員死亡
発生日時	平成23年5月13日 12時15分ごろ
発生場所	山口県徳山下松港 山口県周南市所在の徳山下松港地ノ筏灯台から真方位115° 1.54海里（M）付近 （概位 北緯34° 02.3′ 東経131° 48.7′）
事故調査の経過	平成23年5月19日、本事故の調査を担当する主管調査官（広島事務所）ほか1人の地方事故調査官を指名した。 原因関係者から意見聴取を行った。
<b>事実情報</b> 船種船名、総トン数 船舶番号、船舶所有者等 L×B×D、船質 機関、出力、進水等	油タンカー 第八幸秀丸、1,832トン 141136、藤井綱海運株式会社（A社）、独立行政法人鉄道建設・運輸施設整備支援機構 89.97m×14.50m×6.30m、鋼 ディーゼル機関、2,207kW、平成21年9月17日
乗組員等に関する情報	船長A 男性 42歳 三級海技士（航海） 免許年月日 平成12年12月22日 免状交付年月日 平成22年1月15日 免状有効期間満了日 平成27年12月21日 甲板員A 男性 61歳 甲板員B 男性 27歳
死傷者等	死亡 1人（甲板員B）
損傷	なし
事故の経過	本船は、船長A、甲板員A及び甲板員Bほか7人が乗り組み、平成23年5月13日12時前、石油製品の積み荷役を行うため、徳山下松港第1区にある製油所構内の棧橋（以下「本件棧橋」という。）に接近した。 本船は、甲板員Aを船尾の作業責任者とし、甲板員B、甲板員C及び一等機関士の合計4人が、船尾楼甲板で係船作業に従事しており、12時10分ごろ本件棧橋の東側を右舷正横に見る態勢で停止した。 甲板員Cは、船尾楼甲板の右舷船首方でタイヤフェンダーを保持する作業に当たり、一等機関士は、係船機2台の中央船尾側にある踏み

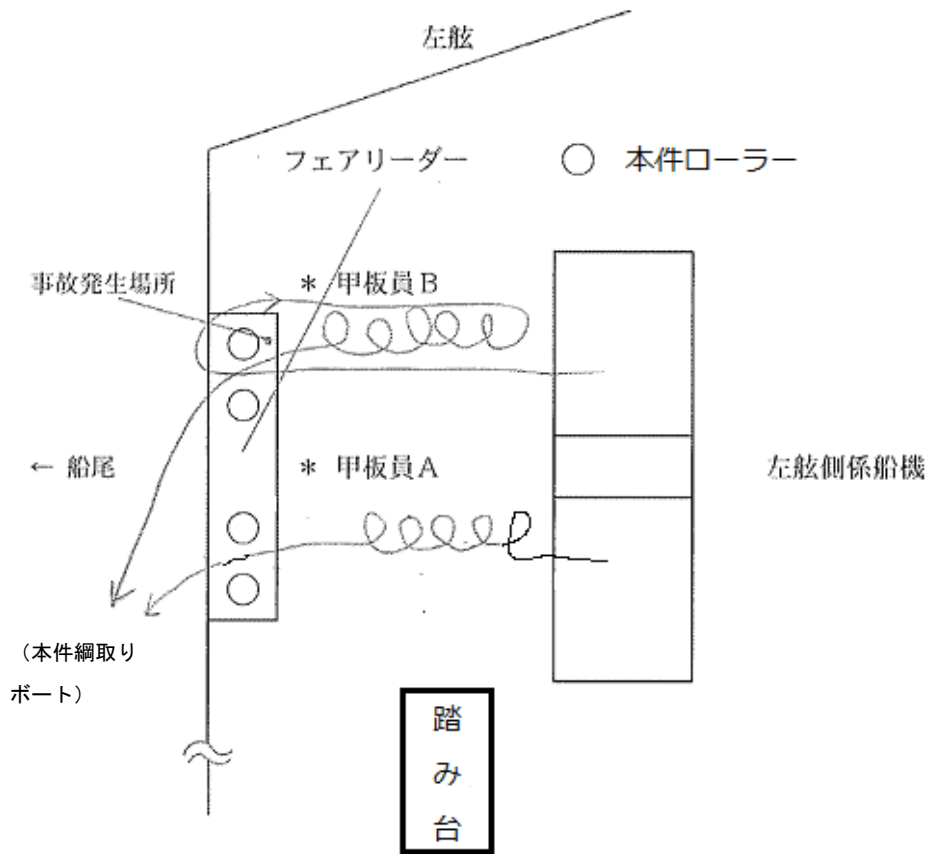
付図1 本事故時の状況

<p>その他の事項</p>	<p>甲板員Aは、船尾方を向いて両手でスターンラインの繰り出しを行っていたところ、オーイという声を聞き、船長Aが船尾楼甲板に降りて来るところを認めた。</p> <p>左舷寄りにコイルダウンされたスターンラインは、左舷側係船機端から本件ローラーの一つに導かれた後、甲板上の船首側からコイルダウンされ、そのエンドは、本件ローラーの間から船外に繰り出されていた。</p> <p>（付図1 本事故時の状況 参照）</p> <p>本船の船尾端から岸壁の係船ビットまで約80mであった。</p>

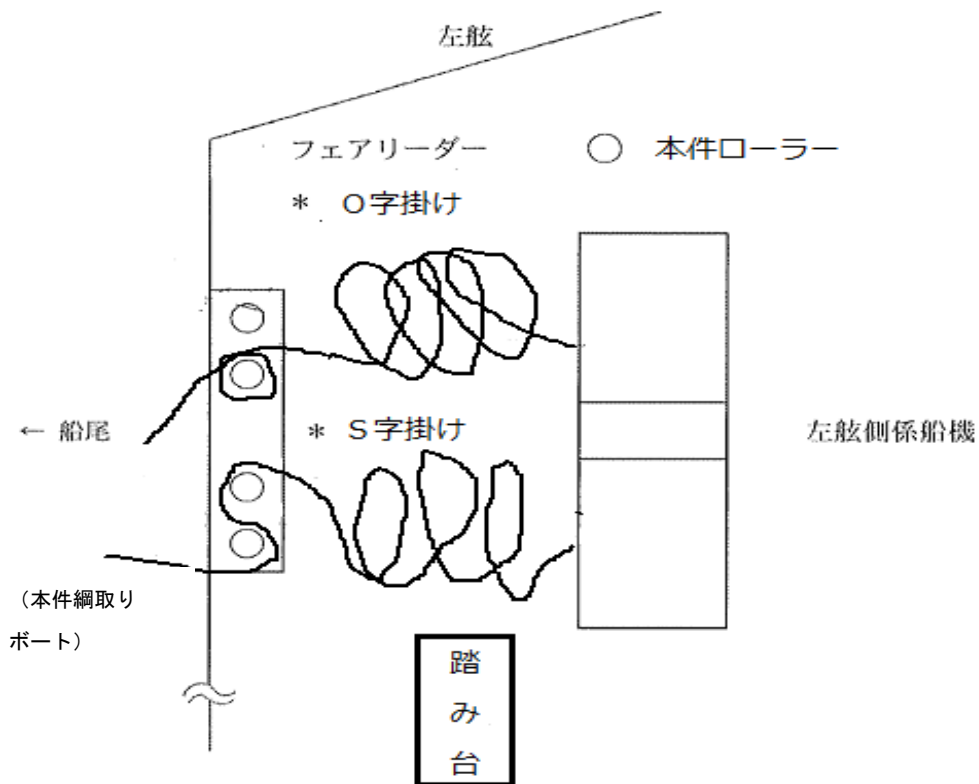
付図2 係船索の繰り出し方法

<p>A社は、本件棧橋に係船する際には、次のような手順で作業を行うことを定めていた。</p> <ol style="list-style-type: none"> <li>① 本船は、係船索を2本用意し、各100mの長さをコイルダウンしておく。</li> <li>② 船尾の係船作業員（以下「本件作業員」という。）は、係船索を本件ローラーにO字掛けとする。 (付図2 係船索の繰り出し方法 参照)</li> <li>③ 本件作業員は、着棧操船している船長の指示により、綱取りボートに係船索2本の先端を渡す。</li> <li>④ 本件作業員は、綱取りボートが受け取った係船索の先端が岸壁の係船ビットに掛けられれば、本件ローラーの係船索のO字掛けを解く。</li> <li>⑤ 本船は、係船索を係船機で巻き込む。</li> </ol> <p>本船は、係船機と各フェアリーダー及び各フェアリーダー間を結ぶ部分を係船索が振れ回ったりする虞がある危険区域とし、船尾楼甲板に黄色の塗装を施して作業中の立入りを制限していた。 (写真1 危険区域等 参照)</p> <p>また、本件棧橋のある製油所には、同製油所に入出港する船舶の船舶所有者、運航者、離着棧の作業を支援するボートの運航者などで構成する海上輸送協力会が組織されており、同協力会では、本件棧橋に着棧しようとする各船に対し、係船作業中に遵守すべき事項とし、「係船索に挟まれたり、巻き込まれたりして手足を骨折又は切断する虞があるので、係船索の繰り出しは、手や足を使用してはならない。」と定めていた。</p> <p>本船は、過去にフェアリーダーのローラーにS字掛けして係船索の送り出しを行った際、綱取りボートや基地側から重くて引き出せない旨の苦情を受けたので、その後はS字掛けをせずに手で係船索の送り出しを調整することとしていた。</p>
<p><b>分析</b></p> <p>乗組員等の関与 船体・機関等の関与 気象・海象の関与 判明した事項の解析</p>	<p>あり なし なし</p> <p>本船は、徳山下松港の本件棧橋に着棧する際、甲板員Bが、船尾楼甲板において、両手でスターラインの緩み具合を調整中、左足が、繰り出されたスターラインの輪の中に入り、本件ローラーに圧着されたことから、船尾端のハンドレールに胸腹部が当たり、死亡するに至ったものと考えられる。</p> <p>甲板員Bの左足がスターラインの輪の中に入った経緯については、甲板員Bが本事故で死亡したため、明らかにすることができなかった。</p>

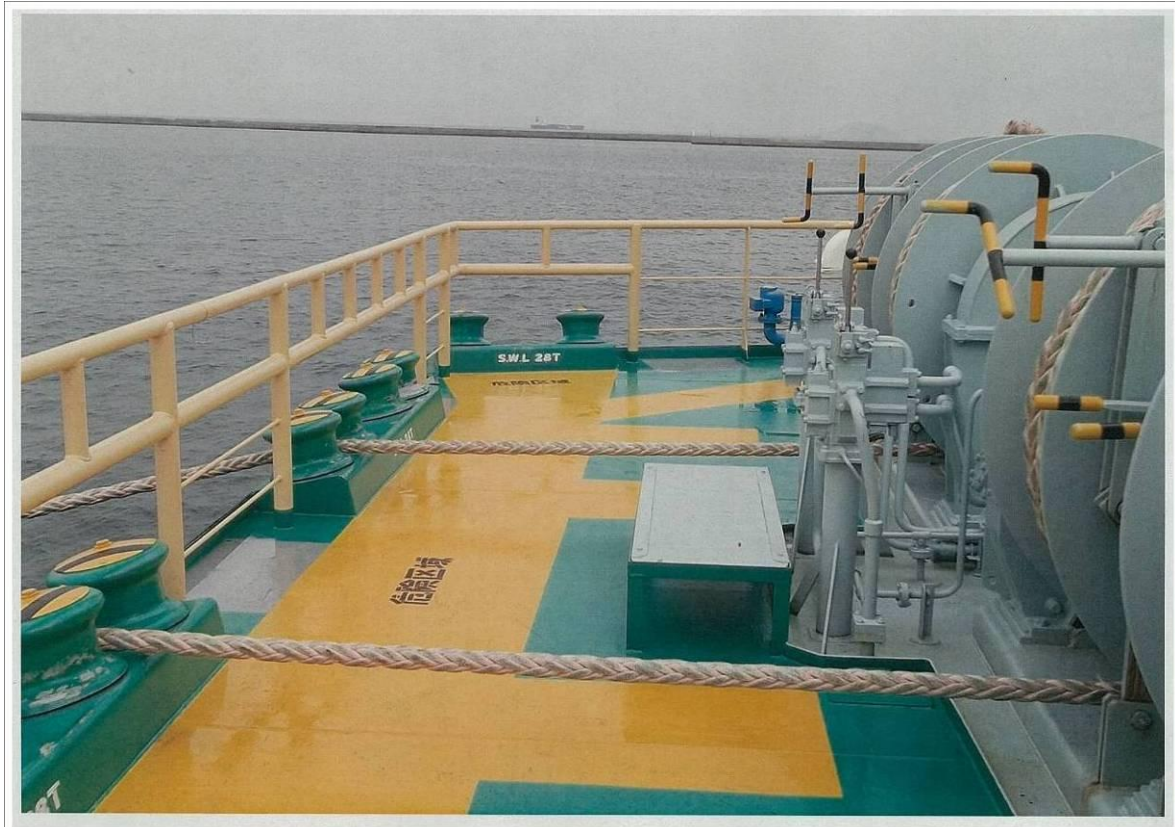
写真1 危険区域等

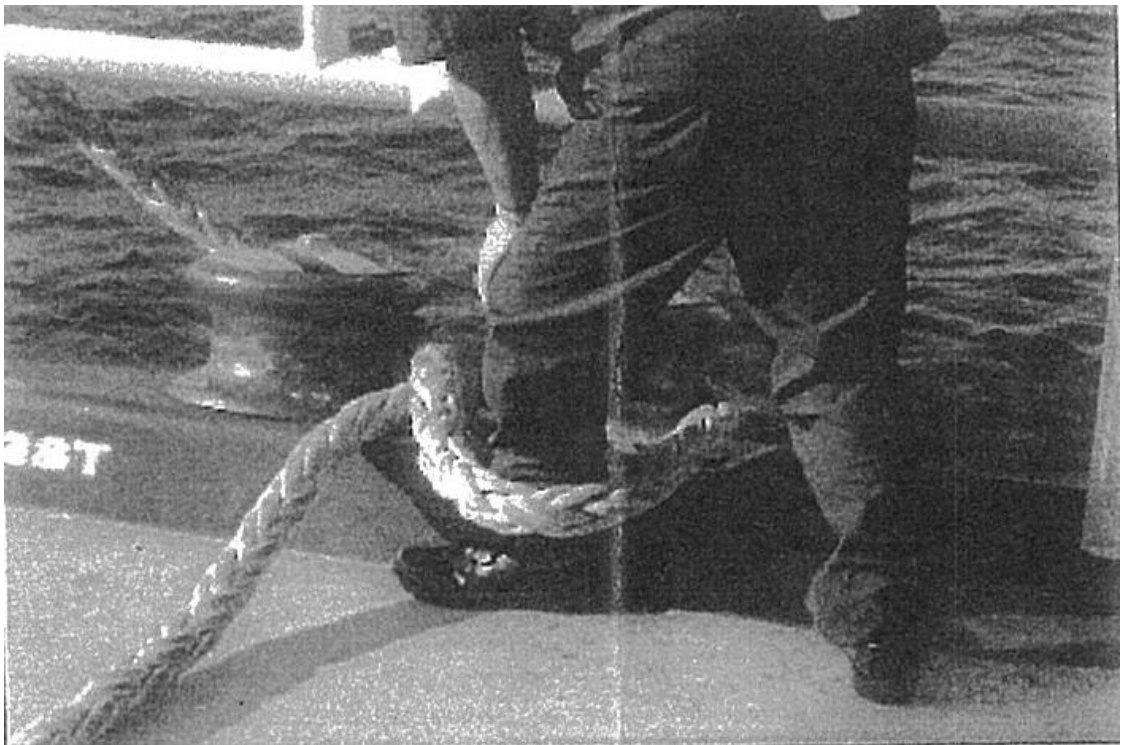
<p>台に立って船首方を向き、船橋との連絡及び右舷係船機操作によるスプリングラインの張り具合の調整に当たっていた。</p> <p>甲板員A及び甲板員Bは、中央から左舷寄りの船尾楼甲板において、ヘルメット、安全靴及び革手袋を着用し、12時13分ごろ船尾端に配置されたフェアリーダーのローラー（以下「本件ローラー」という。）の間を通してスターンラインのエンド（先端）を船尾端に垂らして綱取りボート（以下「本件綱取りボート」という。）に渡した後、中央及び左舷寄りの甲板上に別々にコイルダウンしたそれぞれのスターンラインの船尾側において、共に中腰の姿勢で船尾方を向き、甲板員Aが中央寄りの本件ローラーから、甲板員Bが左舷寄りの本件ローラーからそれぞれ繰り出されたスターンラインの緩み具合を両手で調整していた。</p> <p>船長Aは、スターンラインが足りないとの船尾作業員の会話を聞き、人手が必要と思い、船尾楼甲板に移動中、叫び声を聞いて異常事態に気付き、12時15分ごろ、徳山下松港地ノ筏灯台から真方位115°1.54M付近において、甲板員Bが、船尾端のハンドレールから船外に上半身を乗り出し、左足が、スターンラインの輪の中に入り、本件ローラーに圧着されていることを認め、直ちに本件綱取りボートに大声で停船の指示を行い、甲板員Bを船尾楼甲板の上に横たえ、心臓マッサージを施すとともに、関係先に本事故の発生を通報した。</p> <p>甲板員Bは、12時35分ごろ、本件棧橋に到着した救急車に収容され、12時50分ごろ病院に搬送されて緊急の治療を受けたが、13時18分ごろ医師によって死亡が確認された。</p> <p>甲板員Bの死因は、出血性ショックであり、同ショックの原因は、胸骨及び肋骨多発骨折によるものと診断された。</p> <p>（付図1 本事故時の状況、付図2 係船索の繰り出し方法、写真1 危険区域等、写真2 左足がスターンラインの輪の中にある状態参照）</p>
<p>気象・海象</p>	<p>気象：天気 晴れ、風向 南西、風力 4、気温 約19.5℃</p> <p>海象：波高 約0.5m、うねり 約1m</p>

<p>本船は、綱取りボートや基地側の苦情に対応し、スターンラインの繰り出し作業について、A社や海上輸送協力会の定めた作業手順を遵守しなかったものと考えられるが、綱取りボート等からの苦情があった際、A社に連絡するなどして対策等を講じていれば、本事故の発生を回避できた可能性があると考えられる。</p>
原因	<p>本事故は、本船が、徳山下松港の本件棧橋に着棧する際、甲板員Bが、船尾楼甲板において、両手でスターンラインの緩み具合を調整中、左足が、繰り出されたスターンラインの輪の中に入り、本件ローラーに圧着されたため、船尾端のハンドレールに胸腹部が当たったことにより発生したものと考えられる。</p>
参考	<p>A社の社長及び本船乗組員は、以下に記載した事項について、運航会社による安全研修を受講した。</p> <ol style="list-style-type: none"> <li>① 「出光興産(株)ターミナル基準と注意事項」について</li> <li>② 「運航会社の安全管理基準」について</li> <li>③ 「ISMで規定された船長による「新人乗組員研修」について</li> <li>④ 係船索の手渡し位置及び作業責任者の指示位置について</li> </ol> <p>また、A社は、本事故後、事故原因を究明し、次の事項について、乗組員に講習した。</p> <ol style="list-style-type: none"> <li>① 係船索を綱取りボートに渡した後は、係船索の繰り出しを安全に監視できる場所に移動し、係船索を岸壁の係船ビットに取るまで手足を使って調整してはならない。また、係船索の絡みやかみ込みなどのトラブルが発生した時は、呼子笛と手合図で綱取りボートを停止させ、安全を確認した上で作業を行うこと。</li> <li>② 綱取りボートによる係船索の繰り出し時には、フェアリーダーにS字掛け等の方法で抵抗をもたせて手足を使わない方法を取る。</li> <li>③ 船首及び船尾責任者は、作業員が係船索の運動範囲や危険区域へ立ち入るなどの危険な行為を行わないよう、適切な位置で作業全般を継続的に監視し、必要な指示を明確に行うこと。</li> </ol> <p>今後の同種事故等の再発防止に役立つ事項として、次のことが考えられる。</p> <ul style="list-style-type: none"> <li>・ 船舶管理会社や船舶所有者などは、安全最優先の原則を乗組員に徹底させること。</li> <li>・ 船舶管理会社や船舶所有者などは、作業手順を遵守することができない場合の報告及び対応策について、乗組員に周知し、徹底させること。</li> </ul>

写真2 左足がスターンラインの輪の中にある状態
