船舶事故調査報告書

平成26年3月20日
 運輸安全委員会（海事専門部会）議決
 委員 横山 鐵男（部会長）
 委員 庄司 邦昭
 委員 根本 美奈

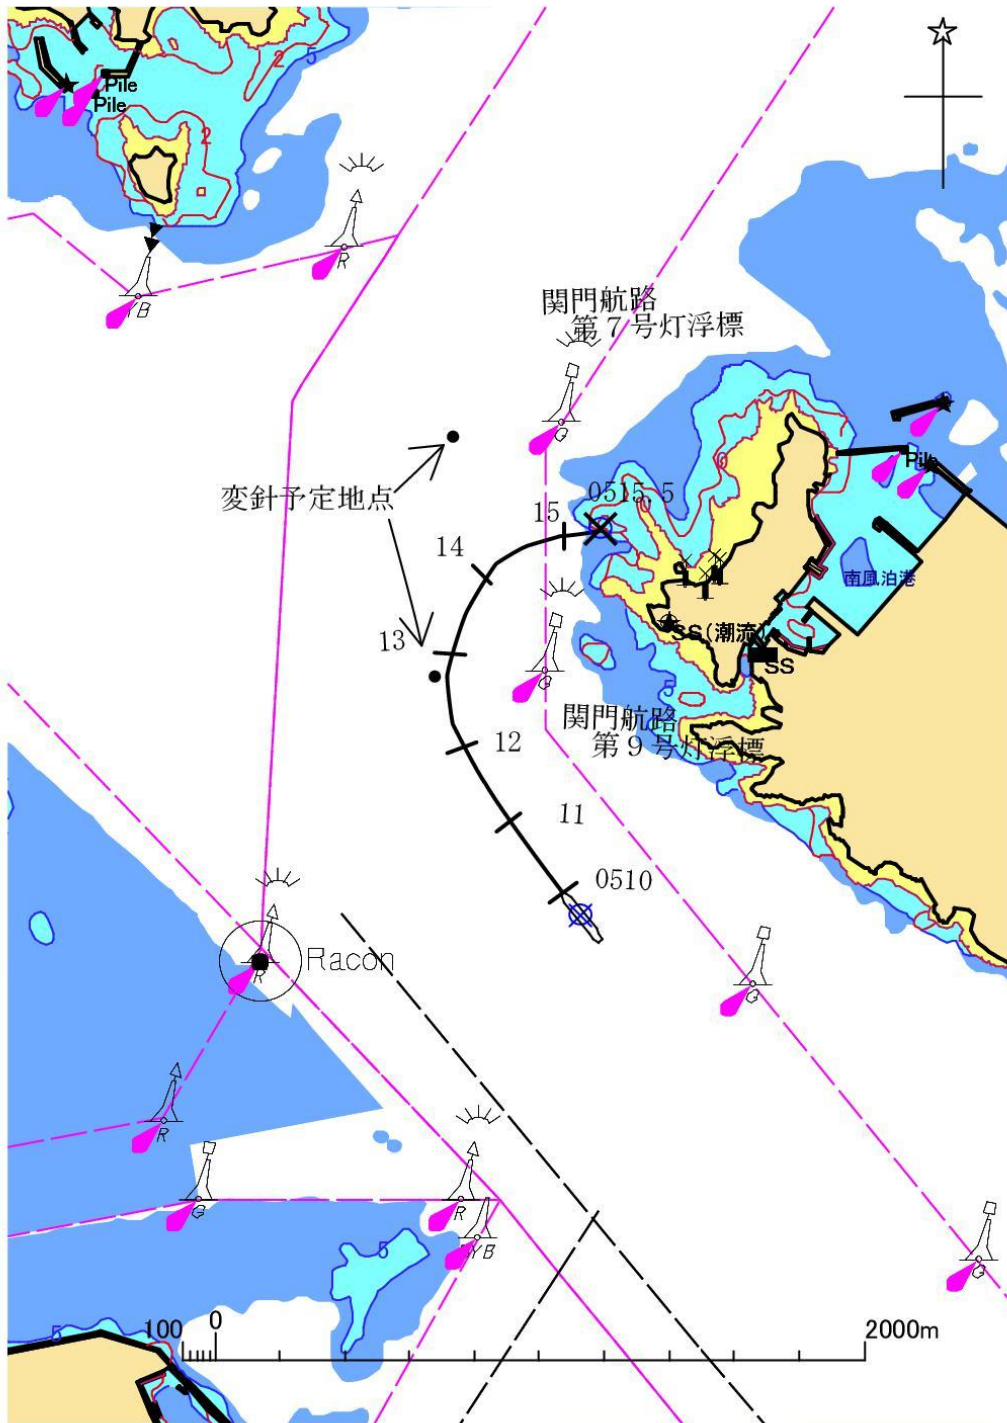
付図1 A I S記録による推定航行経路図

<p>ぎ、甲板員Bを手動操舵に当たらせ、GPSプロッターに設定された予定針路線に沿って航行した。</p> <p>GPSプロッターには、予定針路線と予定変針点が設定されており、予定変針点へ約0.2海里に接近すれば、接近予報のブザーが鳴るようになっていた。</p> <p>一等航海士は、05時11分ごろ関門航路西口に向けて北西進中、GPSプロッターに設定されていた変針点（関門航路第9号灯浮標の西方）への接近予報のブザーが鳴ったので、ブザー音を消し、甲板員Bに右舵15°を取らせた。</p> <p>本件船長は、一等航海士に大丈夫かと声を掛け、一等航海士が大丈夫と応じ、右舵15°で右転を続けた後、不安を感じて左舵を取らせたが、05時15分ごろ、本船は、竹ノ子島西方沖の浅瀬に乗り揚げた。</p> <p>関門海峡海上交通センターは、本船に対し、乗揚の注意喚起をしていたが、乗揚を確認し、海上保安庁の関係部署に連絡した。</p> <p>本船は、翌4日07時30分にタグボートに引き降ろされ、ダイバーによる船底調査を実施した後、関門港六連島区にある沖合人工島岸壁に着岸した。</p> <p>（付図1 AIS記録による推定航行経路図、付表1 AIS記録（抜粋）参照）</p>
<p>気象・海象</p>	<p>気象：天気 雨、風向 北、風力 4、視界 良好</p> <p>海象：海上 平穏、潮汐 上げ潮の中央期</p> <p>日出時刻は、05時51分であった。</p> <p>強風及び大雨注意報が下関市に発表中であった。</p>
<p>その他の事項</p>	<p>本船は、船舶自動識別装置（AIS）を使用していた。</p> <p>本船は、乗揚前後に他船と接近する状況にはなかった。</p> <p>本船内の使用言語は、英語とされていたが、一等航海士は英語が堪能ではなく、中国語もできなかった。</p> <p>本船乗組員は、一等航海士がベトナム社会主義共和国籍、機関長がバングラデシュ人民共和国籍であるほかは、全て中華人民共和国籍であった。</p>
<p>分析</p> <p>乗組員等の関与</p> <p>船体・機関等の関与</p> <p>気象・海象の関与</p> <p>判明した事項の解析</p>	<p>あり</p> <p>なし</p> <p>なし</p> <p>本船は、関門航路西口付近を北進中、一等航海士が、GPSプロッターに設定していた変針点への接近予報のブザー音を聞き、関門航路第9号灯浮標の西方付近で右転を開始し、右転を続けたことから、竹ノ子島西方の浅瀬に乗り揚げたものと考えられる。</p> <p>本船は、関門航路第9号灯浮標の西方付近で右転を開始し、右転を</p>

<p>続けていることから、一等航海士が関門航路第9号灯浮標の西方付近での変針後の針路を確認せずに変針した可能性があると考えられる。</p> <p>在橋していた本件船長は、一等航海士が右転を開始した際、大丈夫かと声を掛けたが、変針後の針路を確認し、直ちに指揮を交代して右転を止めれば、乗揚を回避できた可能性があると考えられる。</p>
原因	<p>本事故は、夜間、本船が、関門航路西口付近を北進中、一等航海士が、GPSプロッターに設定していた変針点への接近予報のブザー音を聞き、関門航路第9号灯浮標の西方付近で右転を開始し、右転を続けたため、竹ノ子島西方の浅瀬に乗り揚げたことにより発生したものと考えられる。</p>
参考	<p>今後の同種事故等の再発防止に役立つ事項として、次のことが考えられる。</p> <ul style="list-style-type: none"> ・航海当直に入る際、事前に通峡計画等を十分に確認しておくこと。 ・船長は、狭水道を通航するとき、当直航海士の操船に不安を感じたときは、直ぐに指揮を執れるように準備をしておくこと。
