船舶事故調査報告書

事故種類	衝突（防波堤）
発生日時	平成25年10月13日（日） 04時15分ごろ
発生場所	関門港若松第6区 福岡県北九州市所在の若松洞海湾口防波堤灯台から真方位303° 1.5海里（M）付近 （概位 北緯33°57.3′ 東経130°49.5′）
事故調査の経過	平成25年10月15日、本事故の調査を担当する主管調査官（門司事務所）ほか1人の地方事故調査官を指名した。 原因関係者から意見聴取を行った。
事実情報 船種船名、総トン数 船舶番号、船舶所有者等 L×B×D、船質 機関、出力、進水等	瀬渡船 ^{ほくよう} 北洋、7.3トン 290-28530山口、個人所有 11.85m (Lr) × 2.94m × 0.94m、FRP ディーゼル機関、367.75kW、昭和61年4月
乗組員等に関する情報	船長 男性 57歳 一級小型船舶操縦士・特殊小型船舶操縦士・特定 免許登録日 昭和50年3月18日 免許証交付日 平成22年2月23日 （平成27年4月4日まで有効）
死傷者等	なし
損傷	本船 船首船底に破口 防波堤 ペイントが付着
事故の経過	本船は、船長が1人で乗り組み、釣り客10人を乗せ、平成25年10月13日04時00分ごろ関門港若松第6区の安瀬 ^{あんせ} 公共岸壁から出発し、北九州市藍島漁港防波堤に5人を、続いて北九州市馬島西方の磯2か所に3人及び2人をそれぞれ渡すため、安瀬泊地を北東進した。 船長は、操舵室の座席に腰を掛け、手動操舵により、約10ノットの対地速力とし、GPSプロッターを使用し、目視で見張りを行い、響灘東1号防波堤（以下「本件防波堤」という。）の東端と安瀬航路第6号灯浮標の間に船首を向けて航行を続けた。 船長は、GPSプロッターのディスプレイ表示の幅が2Mとなる縮小表示としており、本船の表示が地図に比較して大きくなり、本件防

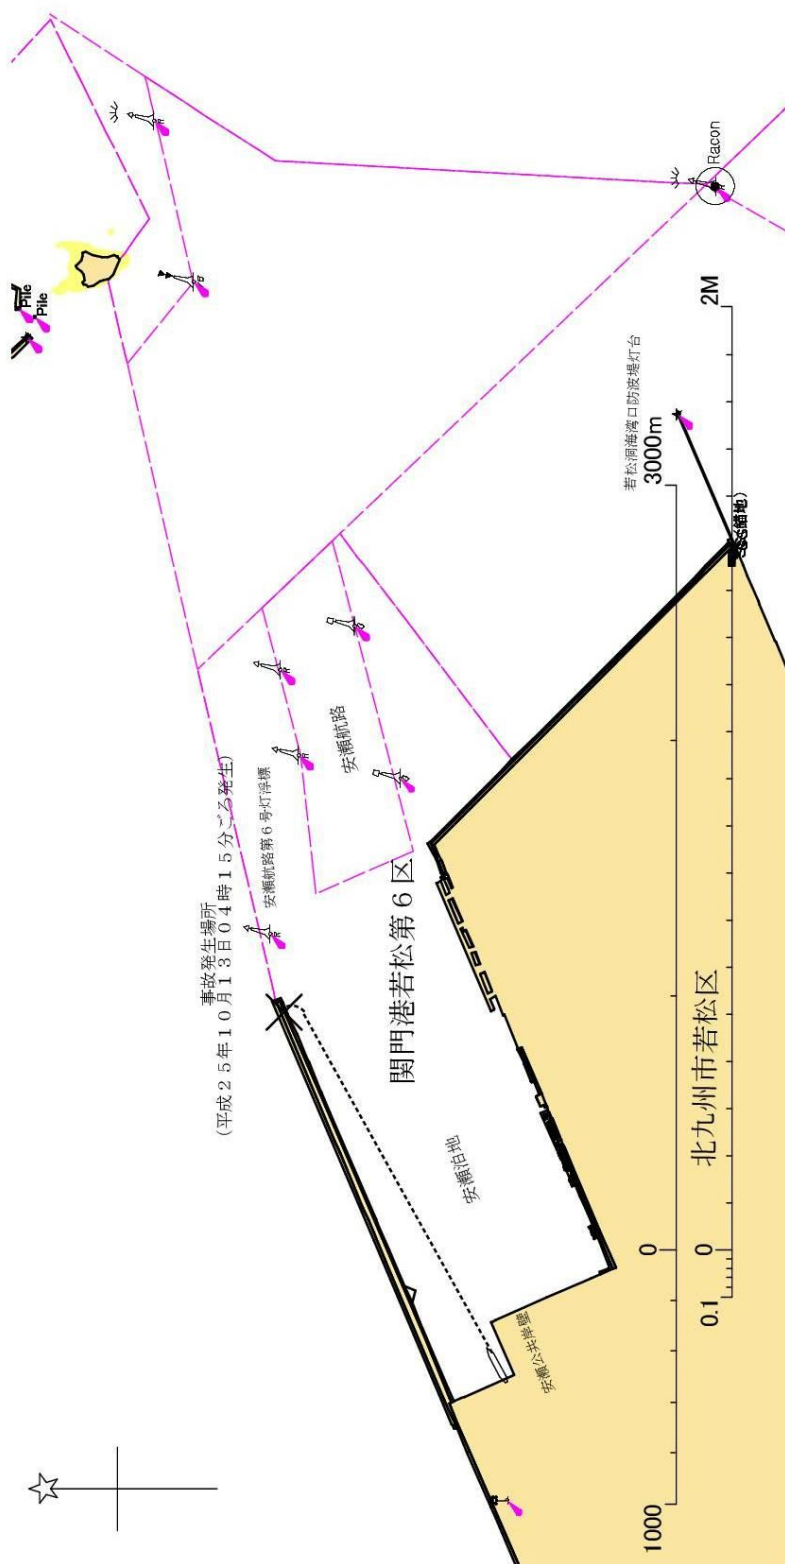
付図1 事故発生経過概略図

<p>波堤の先端と本船の接近状況がよく分からなかったものの、本船の表示が本件防波堤の東端と重なったので、そろそろ本件防波堤の東端を過ぎたと思い、小さく左舵を取ったとき、前方に本件防波堤の消波ブロックが見え、機関を後進としたが、04時15分ごろ本船の船首が本件防波堤に衝突した。</p> <p>本船は、前部を本件防波堤に乗り揚げて停止した。</p> <p>船長は、後進をかけたが、本船が消波ブロックから降りそうもなかったもので、釣り客全員を消波ブロックに揚げ、海上保安庁に連絡し、来援した仲間の船に釣り客を乗せた後、仲間の船が、船長の乗った本船を引き降ろしてえい航を開始したところ、本船は、機関室に浸水して安瀬泊地で沈没した。</p> <p>(付図1 事故発生経過概略図 参照)</p>
<p>気象・海象</p>	<p>気象：天気 晴れ、風向 南、風力 1、視界 良好</p> <p>海象：海上 平穏、潮汐 高潮時</p>
<p>その他の事項</p>	<p>船長は、かねてから北九州市の釣り客を瀬渡しするときは、安瀬公共岸壁から乗せていたので、付近の水路状況をよく知っていた。</p> <p>船長は、レーダーを装備していたが、視界が良かったので、レーダーを使用していなかった。</p> <p>本件防波堤は、消波ブロックを組み合わせて築造されたものであり、灯火はなかった。</p> <p>本件防波堤の先端から約200m東方沖に安瀬航路第6号灯浮標が設置されており、同先端と同灯浮標の間は小型船が安全に通航できた。</p>
<p>分析</p> <p>乗組員等の関与</p> <p>船体・機関等の関与</p> <p>気象・海象の関与</p> <p>判明した事項の解析</p>	<p>あり</p> <p>なし</p> <p>なし</p> <p>本船は、関門港若松第6区の安瀬泊地を北東進中、船長が、GPSプロッターのディスプレイ表示の幅が2Mとなる縮小表示とし、本件防波堤の先端と本船の接近状況を確認できない状態で使用していたことから、本船の表示が本件防波堤の東端と重なったので、本件防波堤の東端を過ぎたと思い、左舵を取ったところ、前方に本件防波堤の消波ブロックが見え、機関を後進としたが、本件防波堤に衝突したものと考えられる。</p>

<p>原因</p>	<p>本事故は、夜間、本船が、関門港若松第6区の安瀬泊地を北東進中、船長が、GPSプロッターのディスプレイ表示の幅が2Mとなる縮小表示とし、本件防波堤の先端と本船の接近状況を確認できない状態で使用していたため、本船の表示が本件防波堤の東端と重なったので、本件防波堤の東端を過ぎたと思い、左舵を取ったところ、本件防波堤に衝突したことにより発生したものと考えられる。</p>

参考	<p>今後の同種事故等の再発防止に役立つ事項として、次のことが考えられる。</p> <ul style="list-style-type: none">・GPSプロッターの使用は、水域の状況に応じて適正なレンジとすること。・夜航海に際しては、レーダーを適切に使用すること。
-----------	---
