船舶事故調査報告書

平成26年3月27日

運輸安全委員会（海事専門部会）議決

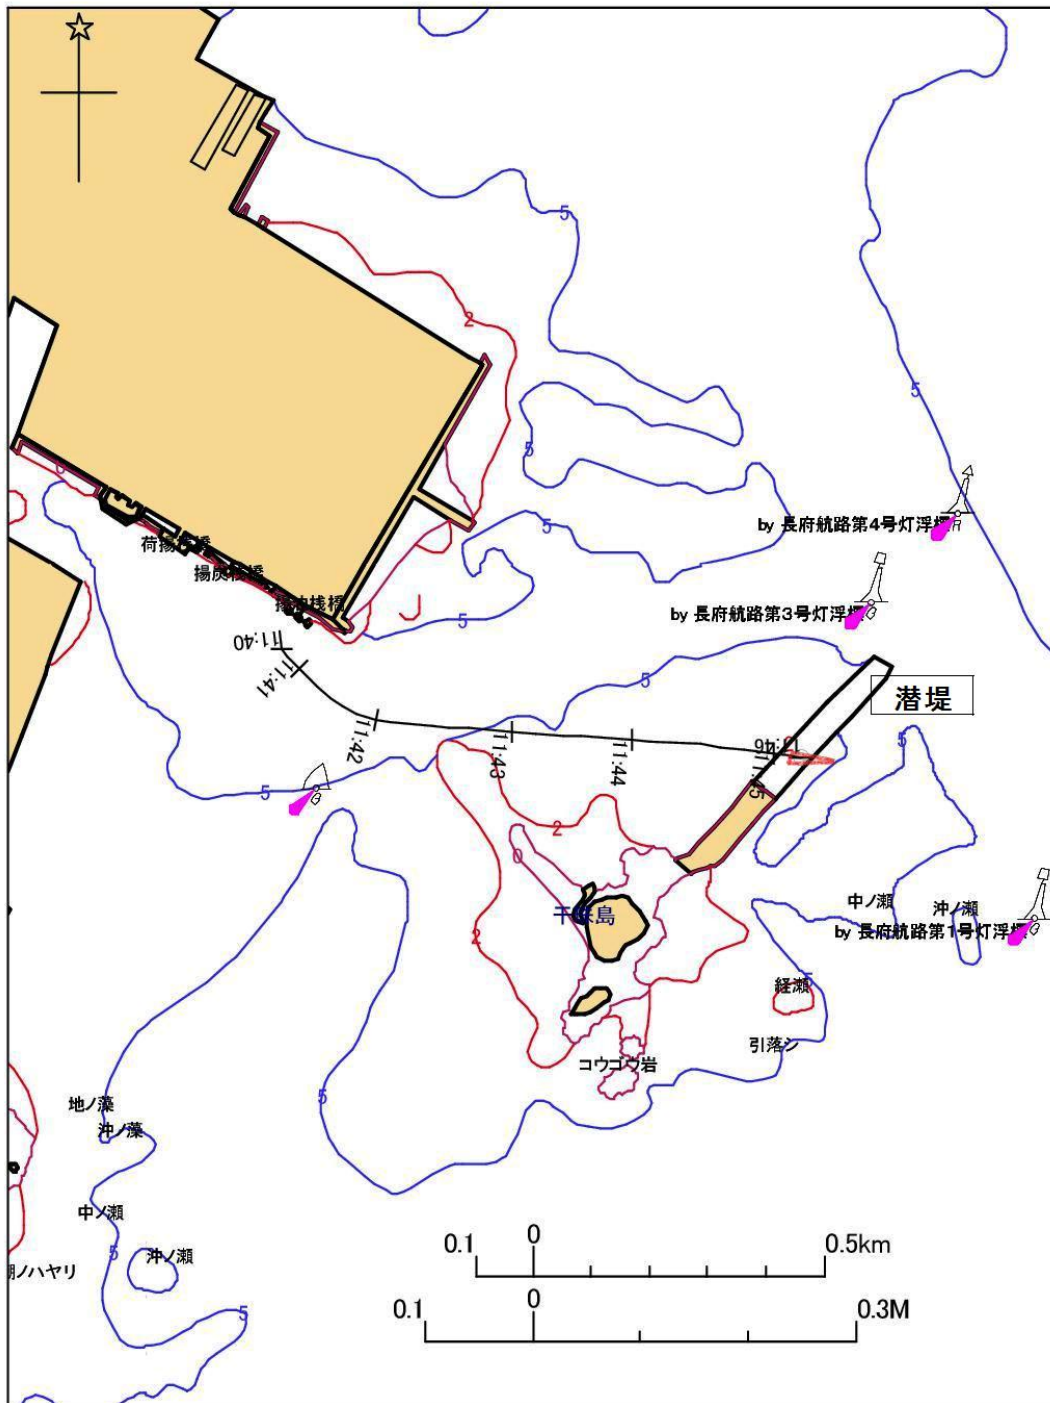
付図1 推定航行経路図

分析	<p>乗組員等の関与 あり</p> <p>船体・機関等の関与 なし</p> <p>気象・海象の関与 なし</p> <p>判明した事項の解析</p> <p>本船は、干珠島北東方沖を航行中、船長が、灯浮標を目標にして進路を定めており、第3号灯浮標と第4号灯浮標の間を航行する際、第1号灯浮標を第3号灯浮標と思い込んだことから、第1号灯浮標に向けて航行し、第1号灯浮標の手前にある潜堤に乗り揚げたものと考え</p>

られる。
原因	<p>本事故は、本船が、干珠島北東方沖を航行中、船長が、灯浮標を目標にして進路を定めており、第3号灯浮標と第4号灯浮標の間を航行する際、第1号灯浮標を第3号灯浮標と思い込んだため、第1号灯浮標に向けて航行し、第1号灯浮標の手前にある潜堤に乗り揚げたことにより発生したものと考えられる。</p>
参考	<p>今後の同種事故等の再発防止に役立つ事項として、次のことが考えられる。</p> <ul style="list-style-type: none"> ・ 航行経験の少ない海域を航行する場合には、事前に水路調査を行うとともに、レーダーやGPSプロッターなどの航海機器を使用し、船位を確認しながら、航行すること。
