船舶事故調査報告書

平成26年3月20日
 運輸安全委員会（海事専門部会）議決
 委員 横山 鐵 男（部会長）
 委員 庄 司 邦 昭
 委員 根 本 美 奈

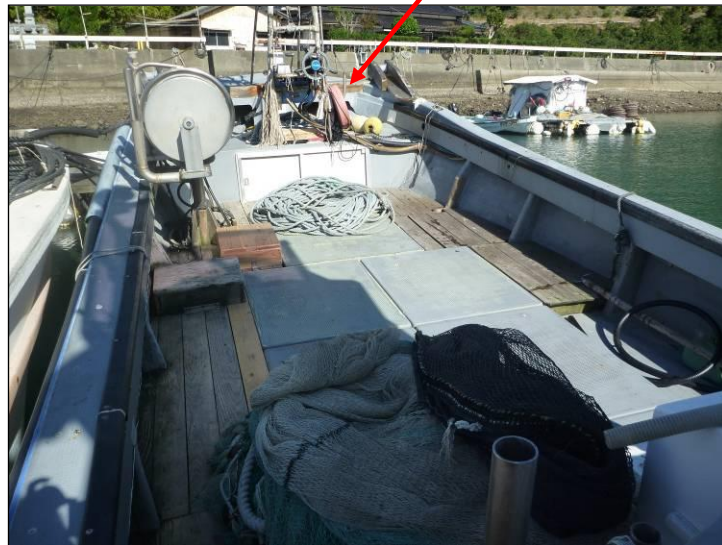
写真1 船首甲板の状況

<p>動操舵を行い、芦北町^{さしき}佐敷港へ向けて航行を開始した。</p> <p>甲板員Aは、操業を終えてから、船首甲板右舷側で右舷方を向いて漁獲物の選別作業を行い、甲板員Bは、船首甲板左舷側で船体及び甲板の清掃作業を始めた。</p> <p>甲板員Aは、発進後間もない、平成25年9月20日11時40分ごろ、船長が急に機関を後進にかけたことから、不審に思っただ操舵室後方の船長のもとに向かったところ、左舷側約10mの海上で溺れている甲板員Bを目撃した。</p> <p>船長は、甲板員Aに俺が行く旨を伝え、合羽ズボンと長靴を脱ぎ、岸壁との緩衝用に使っていたロープを取り付けた防舷材（長さ約1m）を持ち、海に飛び込み、泳いで救助に向かった。</p> <p>船長は、溺れていた甲板員Bにたどり着いた後、防舷材につかまらせようとしていたが、防舷材につかまらせることができず、船長につかまらせ、自らが防舷材を持って救助を待った。</p> <p>甲板員Aは、本船が後進行きあしで2人から離れていくことから、船首マストに掛けてあった救命浮環を2人に目掛けて投げたが、届かず、無線で僚船に救助を求めたものの、応答がなく、また、船長の携帯電話の使用方法も分からなかった。</p> <p>甲板員Aは、本船を操船して2人に近づいたとき、甲板員Bはつかまっていた船長から離れて沈んでいき、船長に呼び掛けたが、応答がなかったので、本船を操船して芦北町^{おおや}大矢漁港まで向かい、親族3人を乗せて本事故発生場所に戻り、防舷材につかまって浮いていた船長を救助して佐敷港へ向かった。</p> <p>船長は、救急車で病院へ搬送されたが、溺死と検案された。</p> <p>甲板員Bは、行方不明となり、22日09時ごろ本事故発生場所付近で捜索中の僚船に揚収され、医師の検視の結果、溺水による窒息死と診断された。</p>
<p>気象・海象</p>	<p>気象：天気 晴れ、風向 西、風速 約2m/s、視界 良好</p> <p>海象：海上 平穏、潮汐 下げ潮の中央期</p>
<p>その他の事項</p>	<p>甲板員Aは、右舷方を向いて漁獲物の選別作業をしており、甲板員Bが落水したことに気付かなかった。</p> <p>甲板員Bは、日頃から、操業を終えて水揚げを行う佐敷港へ向けて航行する際、操業海域の底質が砂地のため、揚網作業時に左舷船首側の甲板や外板などが砂で汚れるので、ブラシで洗い流す作業を行っていた。</p> <p>左舷船首側甲板は、中央のいけすとブルワークとの間に凹部があり、いけすとの高さが均一になるように床板が敷き詰められ、床板からブルワーク上縁までの高さは約55cmであった。（写真1参照）</p>

本船は、竹島北方沖において、ごち網漁の操業を終え、佐敷港へ向けて航行中、甲板員Bが、船首甲板左舷側で立って甲板や外板の清掃作業をしている際、落水したことから、死亡するに至ったものと考えられるが、落水した状況及び救助に行った船長が、甲板員Bを船長につかまらせ、防舷材を持って救助を待っていたときに甲板員Bが溺水したものと考えられるが、溺水に至った状況を明らかにすることはできなかった。
