船舶事故調査報告書

船種船名 遊漁船 第八飛龍
船舶番号 241-17230山形
総トン数 9.16トン

事故種類 衝突（防波堤）

発生日時 平成25年9月11日 00時30分ごろ

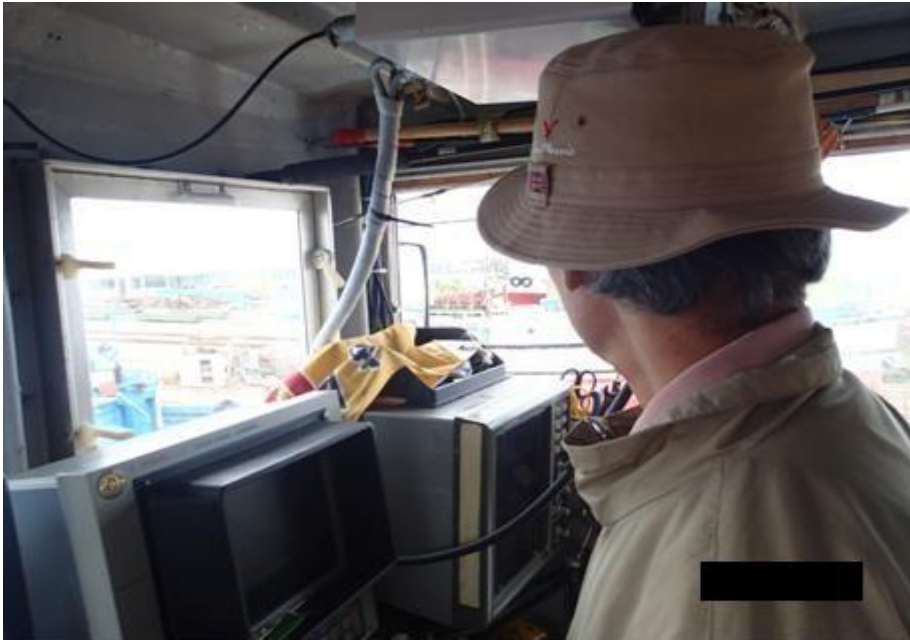
船長は、右舷側前部の窓から右舷船首30～60°付近を見て工事用灯浮標の灯光を探していたが、本事故後、海図を見たところ、右舷船首10～15°付近に工事用灯浮標があったので、探す方向が違っていたと思った。前面の窓から外を見て探して

写真1 船長が右舷前方を見ている状況（現場調査時に再現）

したがって、船長は、夜間、目視のみで見張りを行っていたが、灯台などの灯光や防波堤の陰影を視認しても、距離を正確に把握できないことから、夜間の見張りにおいては、目視による見張りに加え、レーダー及びGPSプロッターを活用する必要がある。

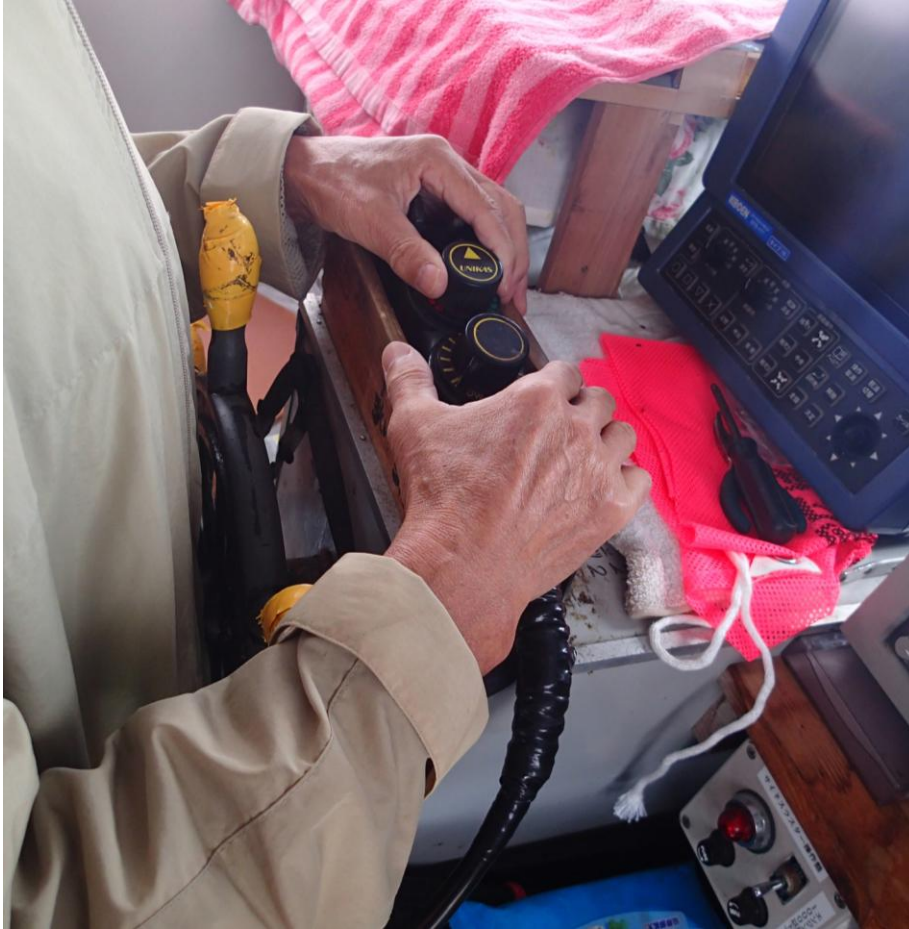
船長は、いつも、青灯台の手前で右に変針し、青灯台と工事用灯浮標の間を航行して係留場所に向かっていたため、右舷側前部の窓を開け、右舷前方を見て工事用灯浮標の灯光を探しながら航行中、酒田港第2北防波堤（以下「第2北防波堤」という。）に近くなったと思い、00時29分30秒ごろ酒田灯台から261°2,230m付近で手動操舵に切り替え、本船が舵中央で僅かに左に曲がって行く癖があるので、僅かに右に舵をセットし、両手でリモコンを持ち、目視で見張りを続けており、背景の街の明かりで第2北防波堤が黒っぽく見えるので、前方に第2北防波堤があるのは分かっていたが、距離が分からずにいたところ、本船が第2北防波堤の北面にほぼ直角に衝突した。

写真2 リモコンを持っている状況（現場調査時に再現）

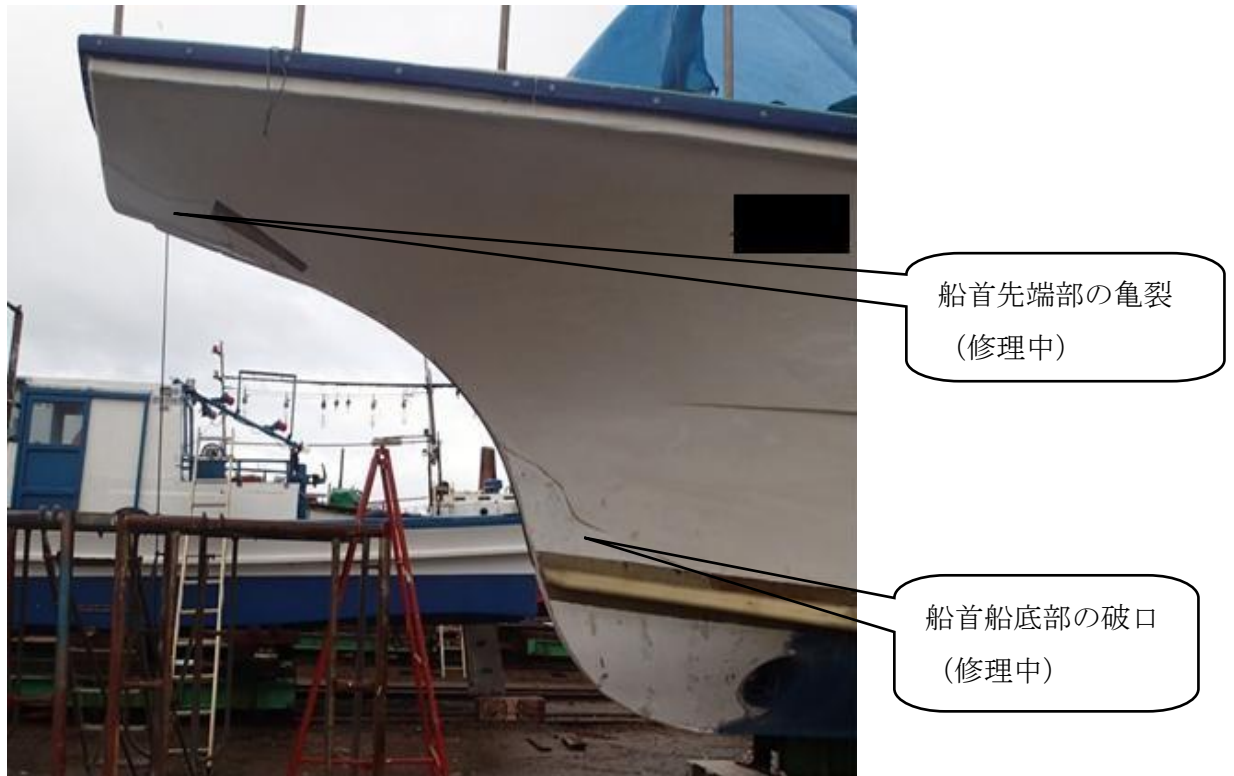
船長の口述及び損傷写真によれば、本船の船首船底部に高さ約150cm、長さ約90cmの破口が生じ、船首先端部に長さ約50cmの亀裂が生じた。（写真3 本船の損傷状況 参照）

写真3 本船の損傷状況

2.3から、本船の船首船底部に高さ約150cm、長さ約90cmの破口を、船首先端部に長さ約50cmの亀裂をそれぞれ生じたものと考えられる。

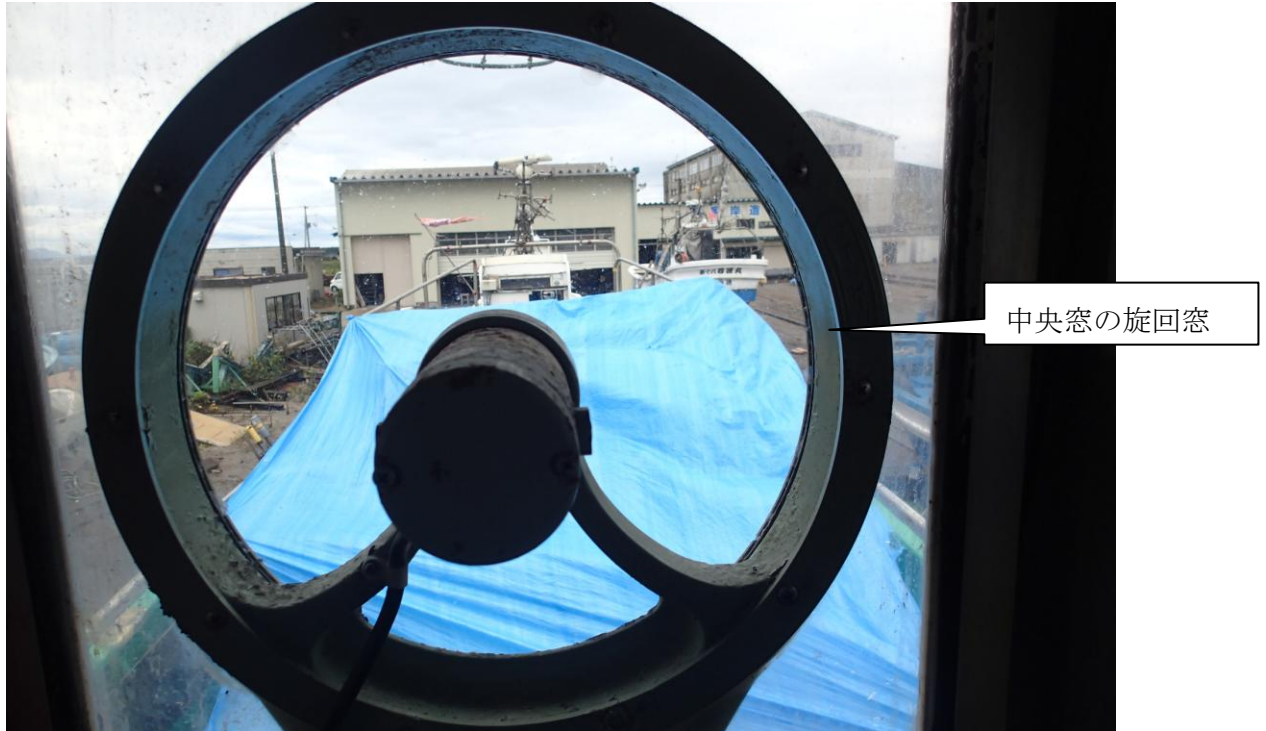
操舵室前面には、3枚の四角形の窓があり、中央及び左の窓には旋回窓が装備され、操舵室から前方に死角（視界が制限される状態）となるものはなく、見通しは良好であった。操舵室右舷側及び左舷側には、各々2枚の四角形の窓があった。

写真4 前方見通し状況

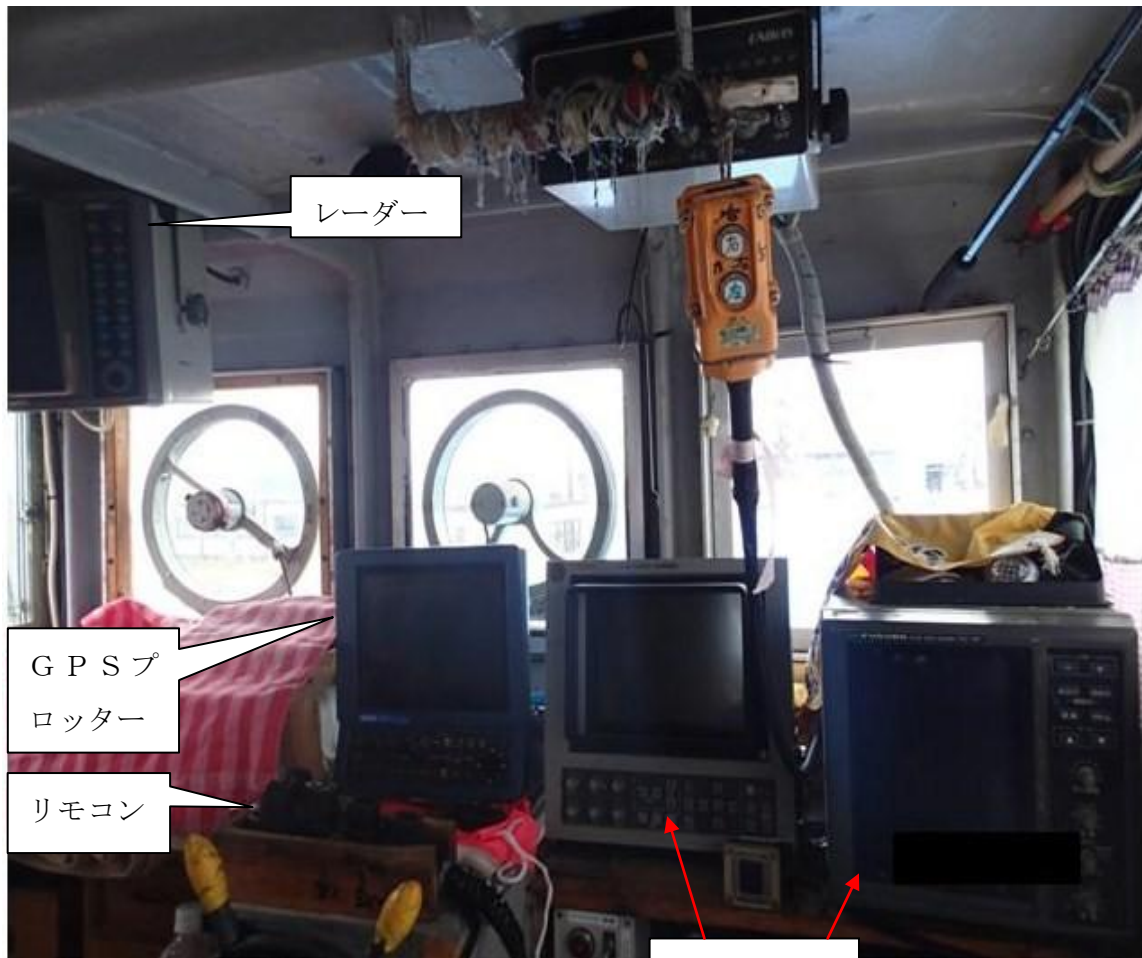
操舵室内の前部中央には操舵スタンド及び舵輪があり、その前方にはGPSプロッターが、左舷上部にはレーダーがそれぞれあり、右舷側には魚群探知機が2台設置されていた。操舵スタンドの右舷側手前にはクラッチ、スロッ

本事故当時には、船体、機関及び航海計器等に不具合又は故障はなかった。

写真5 操舵室内の状況

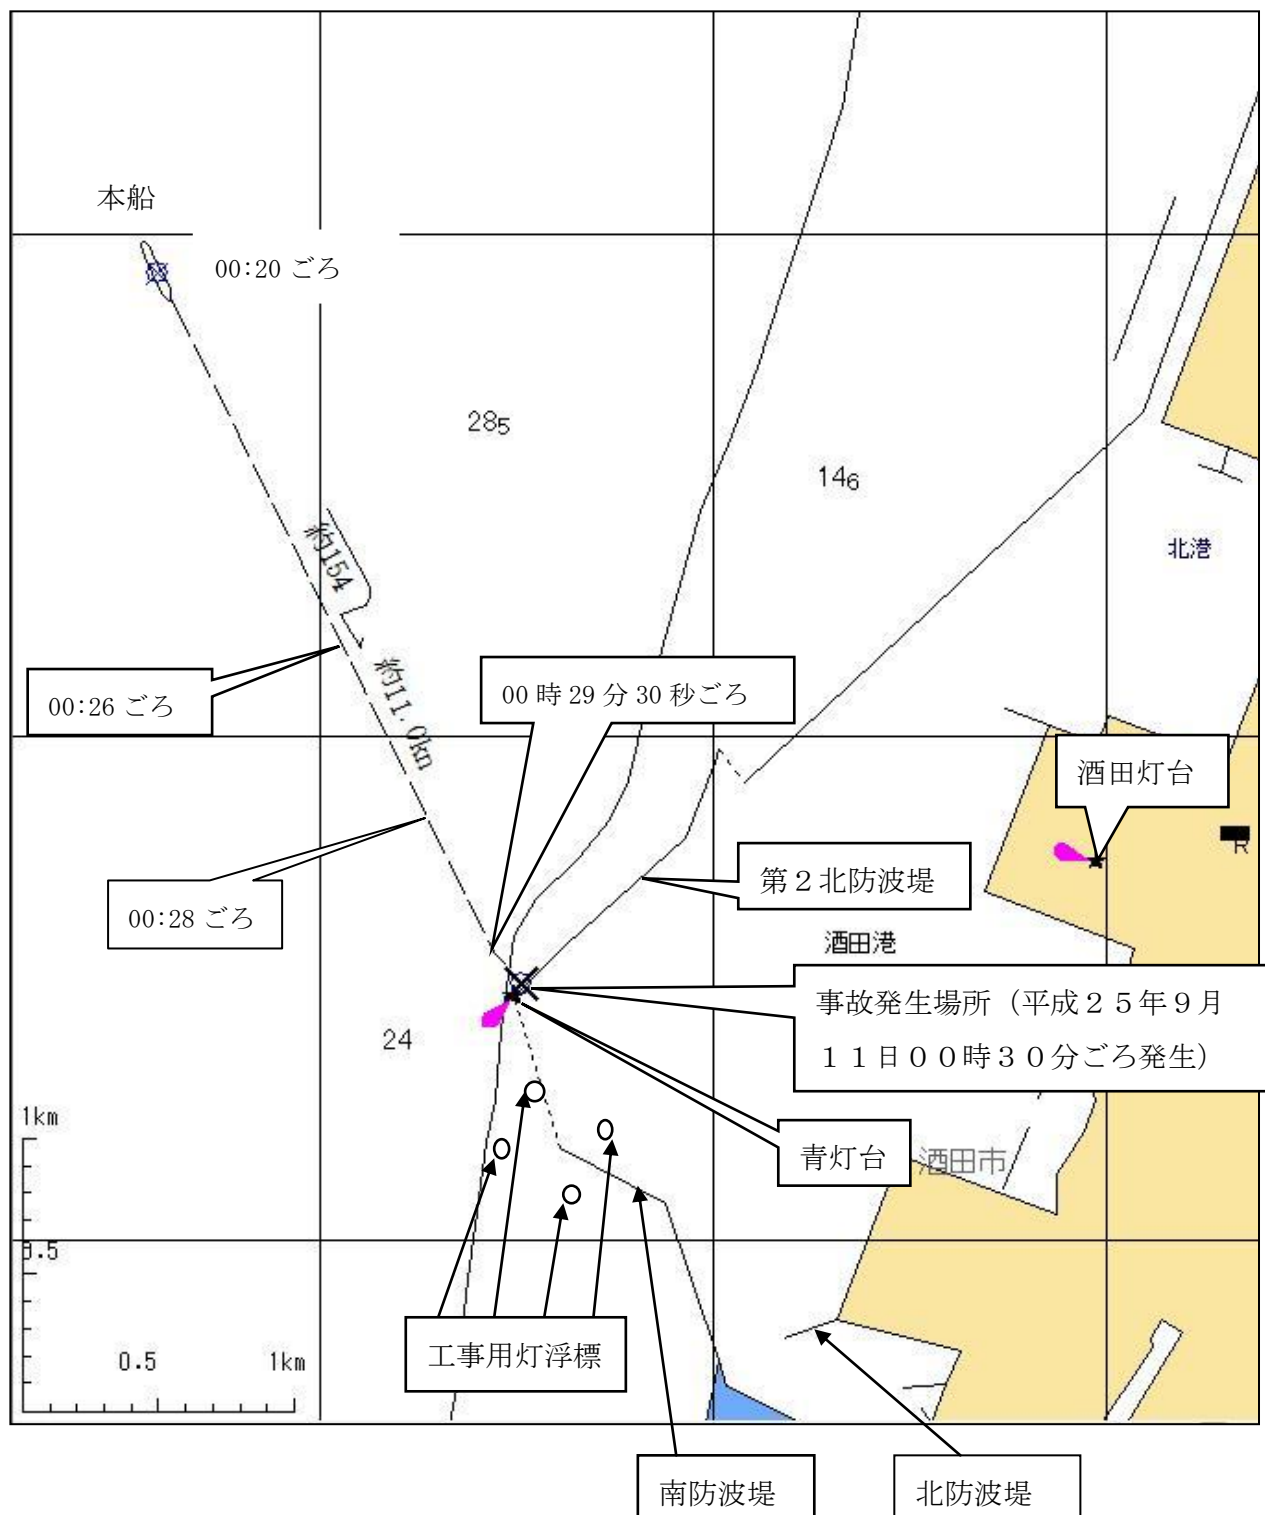
付図1 推定航行経路図

- (1) 本船は、平成25年9月11日00時20分ごろ酒田港北西方沖の釣り場を発進し、船長が、自動操舵の針路を青灯台に向ける約154°に定め、速力約6knで航行を開始したが、00時24分ごろ釣り客が道具の片付けを終えたので、約11knに増速して自動操舵で航行した。
- (2) 船長は、00時26分ごろ右舷前方に南防波堤北端の周囲に設置されている工事用灯浮標の灯光を視認して航行中、青灯台までの距離が約1,000mになった後、目視のみで見張りを行っていたが、00時28分ごろ工事用灯浮標の灯光を見失った。
- (3) 船長は、00時29分30秒ごろ酒田灯台から261°2,230m付近で手動操舵に切り替え、両手でリモコンを持ち、右舷側前部の窓を開け、右舷前方を見て工事用灯浮標の灯光を探しながら航行中、本船が00時30分ごろ第2北防波堤の北面にほぼ直角に衝突した。

- (4) 船長は、工事用灯浮標の灯光を見失ったので、いつも、青灯台の手前で右に変針し、青灯台と工事用灯浮標の間を航行して係留場所に向かっていたため、右舷側前部の窓から右舷前方を見て工事用灯浮標の灯光を探しながら、航行していた。
- (5) 船長は、第2北防波堤が背景の明かりで黒っぽく見えるので、前方に第2北防波堤があることは分かったが、目視のみで見張りを行っていたことから、距離が分からなかった。
- (6) 船長は、00時29分30秒ごろ手動操舵に切り替え、両手でリモコンを持って工事用灯浮標の灯光を探しながら航行中、目視のみで見張りを行っていたことから、第2北防波堤までの距離が分からずに接近を続け、00時30分ごろ第2北防波堤の北面にほぼ直角に衝突した。

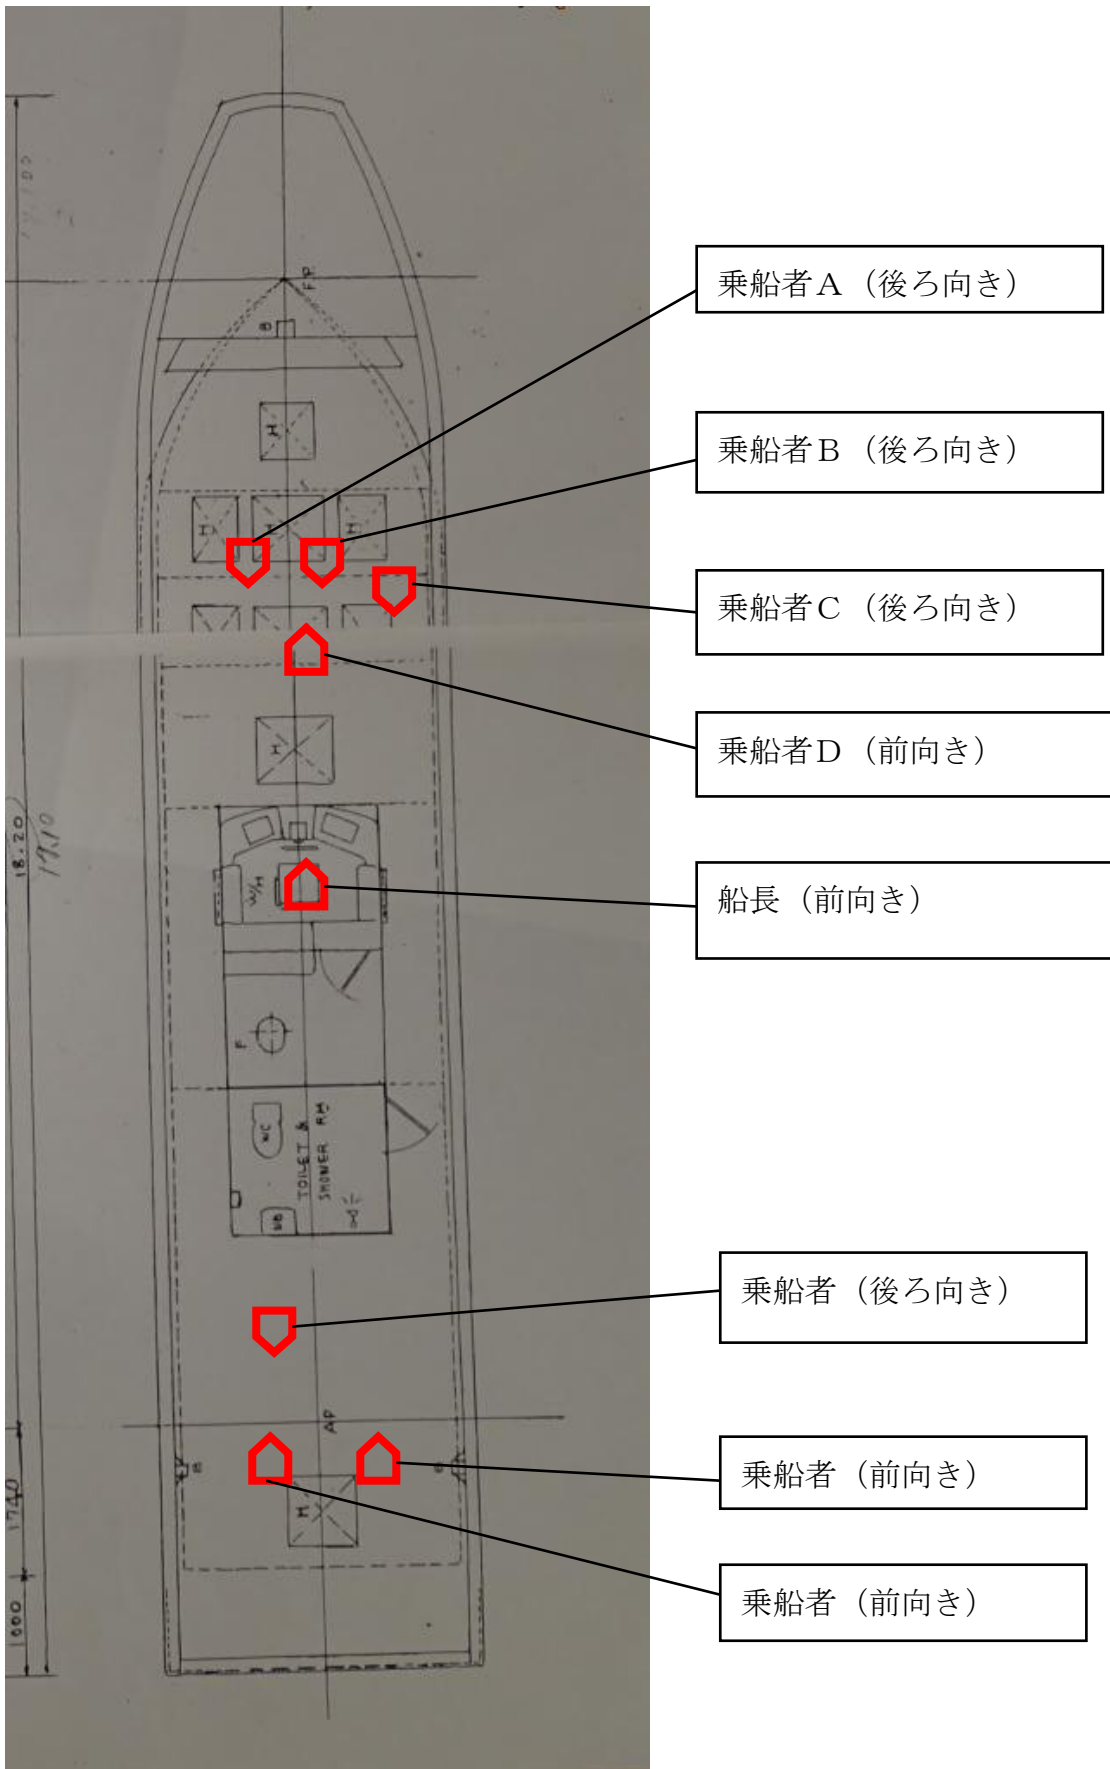
2.2から、前部甲板に座っていた釣り客4人が、頸椎捻挫、腰椎捻挫及び打撲傷等を負ったものと考えられる。
