船舶事故調査報告書

平成26年3月13日

運輸安全委員会（海事専門部会）議決

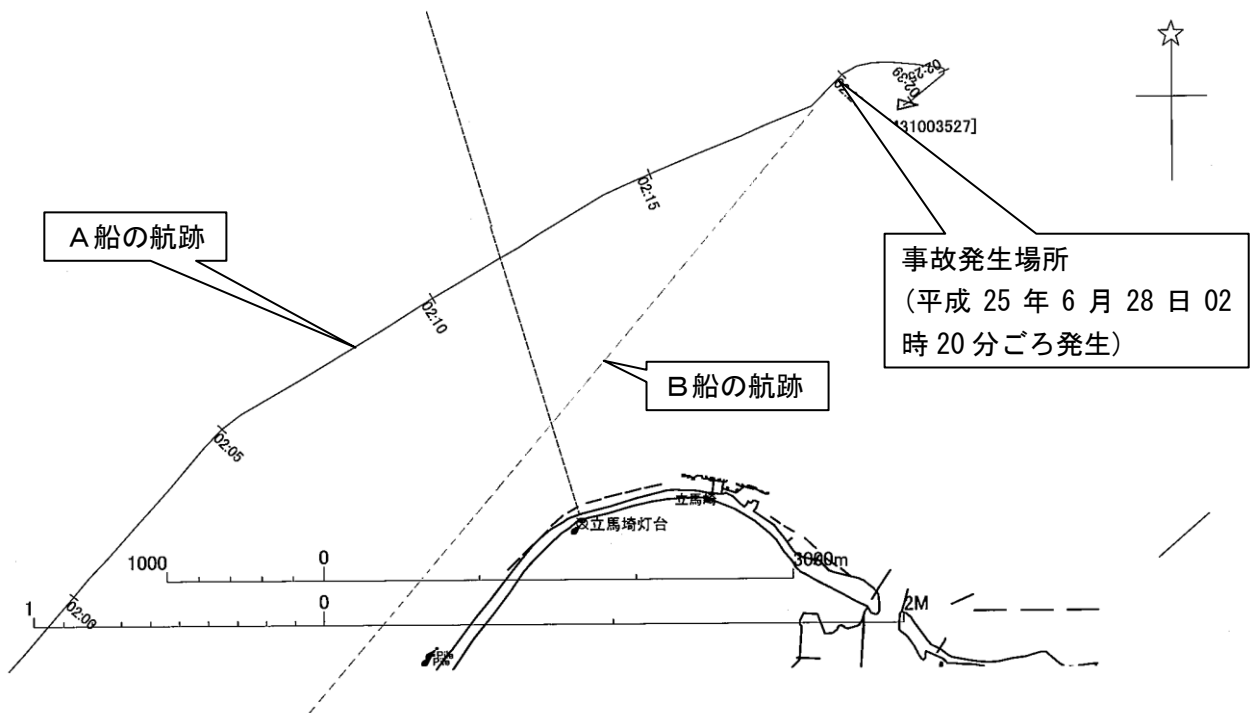
付図1 事故発生経過概略図

<p>060°（真方位、以下同じ。）で航行中、平成25年6月28日02時06分ごろ、右舷後方約2.5MにB船を目視及びレーダーにより、確認した。</p> <p>航海士Aは、B船がA船より速力が速く、A船を追い越すものと思い、B船の動静を観察しつつ、入港予定の愛知県豊橋市三河港豊橋地区に向け、02時14分ごろに約065°に変針した。</p> <p>航海士Aは、その後もB船の進路及び速力に変化がなく、不安を感じ、避航するため、針路を3°左に変更したが、B船が進路を変えずに近づいてくるので、左舵を取り、汽笛及びサーチライトで注意喚起を行ったものの、02時20分ごろ、立馬埼北北東方沖において、A船の右舷船尾部とB船の左舷船首部とが衝突した。</p> <p>B船は、船長Bが1人で乗り組み、渥美半島の南方沖で底引き網の操業を終え、水揚げのため、愛知県蒲郡市形原漁港に向けて立馬埼北北東方沖を速力約13.7knで自動操舵により、北東進していた。</p> <p>船長Bは、操舵室で椅子に腰を掛けて見張りを行って航行していたが、GPSプロッターを操作していたところ、A船のサーチライトの光が視野に入ってA船が目前にいることに気付き、手動操舵に切り換えて機関を後進にしたものの、B船がA船に衝突した。</p> <p>A船は、海上保安庁に通報し、B船の係船索を船尾に取り、錨を入れて海上保安庁の巡視艇を待ち、06時20分ごろ両船が出発し、A船は、三河港豊橋地区に、B船は、愛知県西尾市東幡豆港洲崎にそれぞれ入港した。</p> <p>（付図1 事故発生経過概略図 参照）</p>
<p>気象・海象</p>	<p>気象：天気 晴れ、風向 東、風力 3、視界 良好</p> <p>海象：波高 約0.5m、海上 平穏</p>
<p>その他の事項</p>	<p>A船は、航海灯を表示し、レーダーを備えていたが、ARPAはなかった。</p> <p>船長Bは、航海灯を表示し、操舵室のドア及び窓を閉めて航行しており、A船の汽笛に気付かなかった。</p> <p>船長Bは、耳が少し聞こえにくいと感じていた。</p> <p>船長Bは、レーダーを作動させていたが、見張りにレーダを使用しておらず、探知した映像が、一定の距離に接近したときに警報を発するレーダーのガードリング機能も設定せず、衝突の直前までA船に気付かなかった。</p>

<p>で、左舵を取り、汽笛及びサーチライトで注意喚起を行ったものの、B船と衝突したものと考えられる。</p> <p>B船は、立馬埼北北東方沖を北東進中、船長Bが、GPSプロッタ一の操作に注意を向け、見張りを適切に行っていなかったことから、A船に気付かずに航行し、衝突の直前にサーチライトの光でA船に気付いて機関を後進にしたものの、A船と衝突したものと考えられる。</p>
原因	<p>本事故は、夜間、立馬埼北北東方沖において、A船が東北東進中、B船が北東進中、船長Bが見張りを適切に行っていなかったため、両船が衝突したことにより発生したものと考えられる。</p>
参考	<p>今後の同種事故等の再発防止に役立つ事項として、次のことが考えられる。</p> <ul style="list-style-type: none"> ・航行中は、レーダー及びレーダーのガードリング機能を有効に活用するなどして常に周囲の見張りを適切に行うこと。
