# 船舶事故調査報告書

平成26年4月24日

運輸安全委員会（海事専門部会）議決

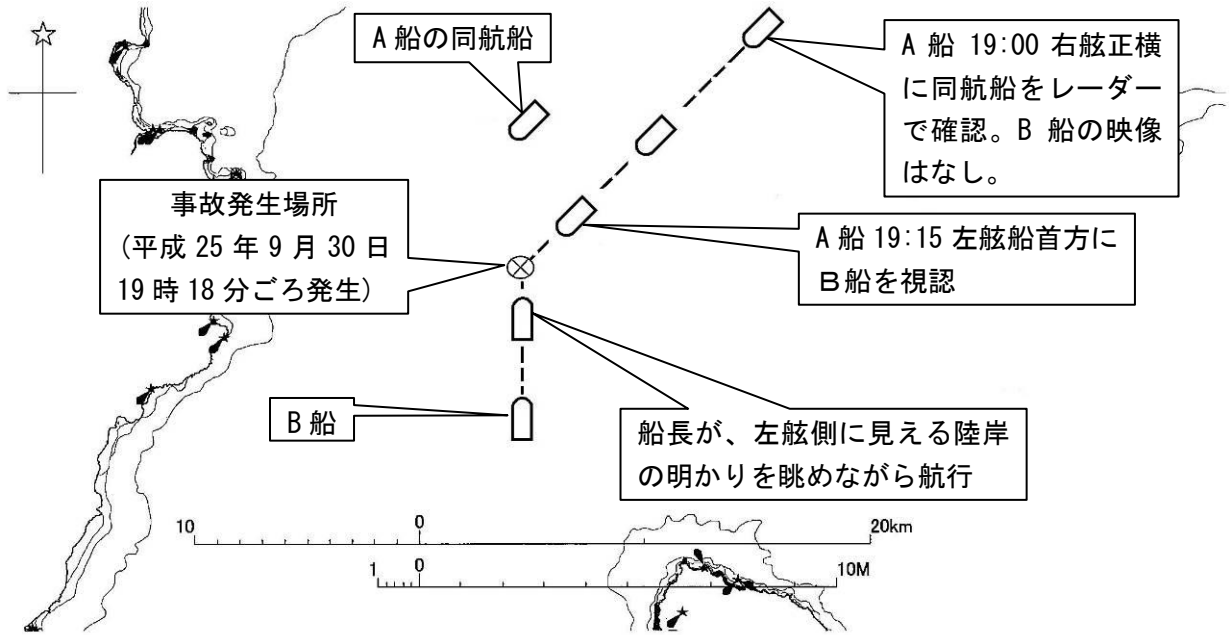
付図1 事故発生経過概略図

<p>当直に就き、川奈埼東北東方沖を速力約10.5ノット(kn)、磁針方位約245°で航行していた。</p> <p>航海士Aは、操舵室中央に置かれた椅子に腰を掛けて見張りを行っており、平成25年9月30日19時00分ごろ右舷方に同航船をレーダー映像で確認した。</p> <p>航海士Aは、レーダー画面で左舷方に他船の映像を認めなかったことから、右舷方の同航船に注意を向けて航行していたところ、19時15分ごろ左舷船首方約0.5MにB船を視認した。</p> <p>航海士Aは、A船が保持船の立場であり、B船が避航すると思って動静を観察していたが、B船に避航する様子が見えないので、発光信号を行うことを考えたものの、間に合わないと思い、機関を後進にし、右舵を取ったが、19時18分ごろ、川奈埼東北東方沖において、A船の船首とB船の右舷とが衝突した。</p> <p>B船は、船長B及び甲板員が乗り組み、東京都大島町大島南方沖でのかつお漁を終え、17時30分ごろ神奈川県小田原市小田原漁港に向けて航行を開始した。</p> <p>船長Bは、当初、甲板員と共に当直に就いていたが、19時08分ごろ甲板員を休ませ、操舵室の椅子に腰を掛け、自動操舵装置を使用し、速力約9.5knでB船を北進させた。</p> <p>船長Bは、甲板員が休む前にレーダーで周囲を観察し、衝突の虞があるような船はないとの報告を受けていたので、左舷方に見える陸上の明かりを眺めながら、航行していたところ、B船とA船とが衝突した。</p> <p>船長Bは、衝撃で椅子から投げ出され、操舵ハンドルの横の台に顔面を強打し、様子を見に来た甲板員がB船の状況を確認して海上保安庁に通報した。</p> <p>A船は、衝突後に停船したところ、B船が近づいて来たので、互いに状況の確認を行い、海上保安庁に通報して指示を受け、A船が、千葉県千葉港の葛南区へ向けて航行し、B船が、静岡県伊東市伊東港に入港した。</p> <p>船長Bは、病院へ搬送され、上唇切創と診断された。</p> <p>(付図1 事故発生経過概略図 参照)</p>
<p>気象・海象</p>	<p>気象：天気 曇り、風向 北東、風力 3、視界 良好</p> <p>海象：うねりの高さ 約1.5m</p>
