船舶事故調査報告書

平成26年5月8日

運輸安全委員会（海事専門部会）議決

事故種類	衝突
発生日時	平成25年6月10日 06時45分ごろ
発生場所	千葉県船橋市千葉港葛南区の船橋中央ふ頭北K岸壁付近 千葉県市川市所在の千葉港葛南市川灯台から真方位074° 2.0海里付近 (概位 北緯35° 40.6' 東経139° 58.4')
事故調査の経過	平成25年6月11日、本事故の調査を担当する主管調査官（横浜事務所）ほか1人の地方事故調査官を指名した。 原因関係者から意見聴取を行った。
事実情報 船種船名、総トン数 船舶番号、船舶所有者等 L×B×D、船質 機関、出力、進水等	A 貨物船 ^{スカイ エヴァー} SKY EVER（大韓民国籍）、1,595トン 9119048（IMO番号）、M STAR SHIPPING CO., LTD. （大韓民国） 71.02m×12.50m×6.80m、鋼 ディーゼル機関、不詳、1995年 B 貨物船 ^{シュン ファ} SHUN FA 10（シエラレオネ共和国籍）、1,483トン 9093892（IMO番号）、SHANGHAI JINDUO SHIPPING CO., LTD（中華人民共和国） 68.00m×11.50m×6.70m、鋼 ディーゼル機関、735kW、1987年
乗組員等に関する情報	A 船長A（大韓民国籍） 男性 59歳 免状不詳 B 船長B（インドネシア共和国籍） 男性 39歳 免状不詳
死傷者等	なし
損傷	A ファッションプレートの正船首部に凹損及び船首に擦過傷 B 左舷船首部手すり及びハッチカバー開閉装置軸に曲損
事故の経過	A船は、船長Aほか9人が乗り組み、船長Aが指揮を執り、着岸を予定している千葉港葛南区の船橋中央ふ頭北L岸壁に向けて船橋水路を北進した。 B船は、船長Bほか9人が乗り組み、A船の着岸予定岸壁手前の船橋中央ふ頭北K岸壁に右舷着けで係留していた。 A船は、平成25年6月10日06時40分ごろ、船橋中央ふ頭南

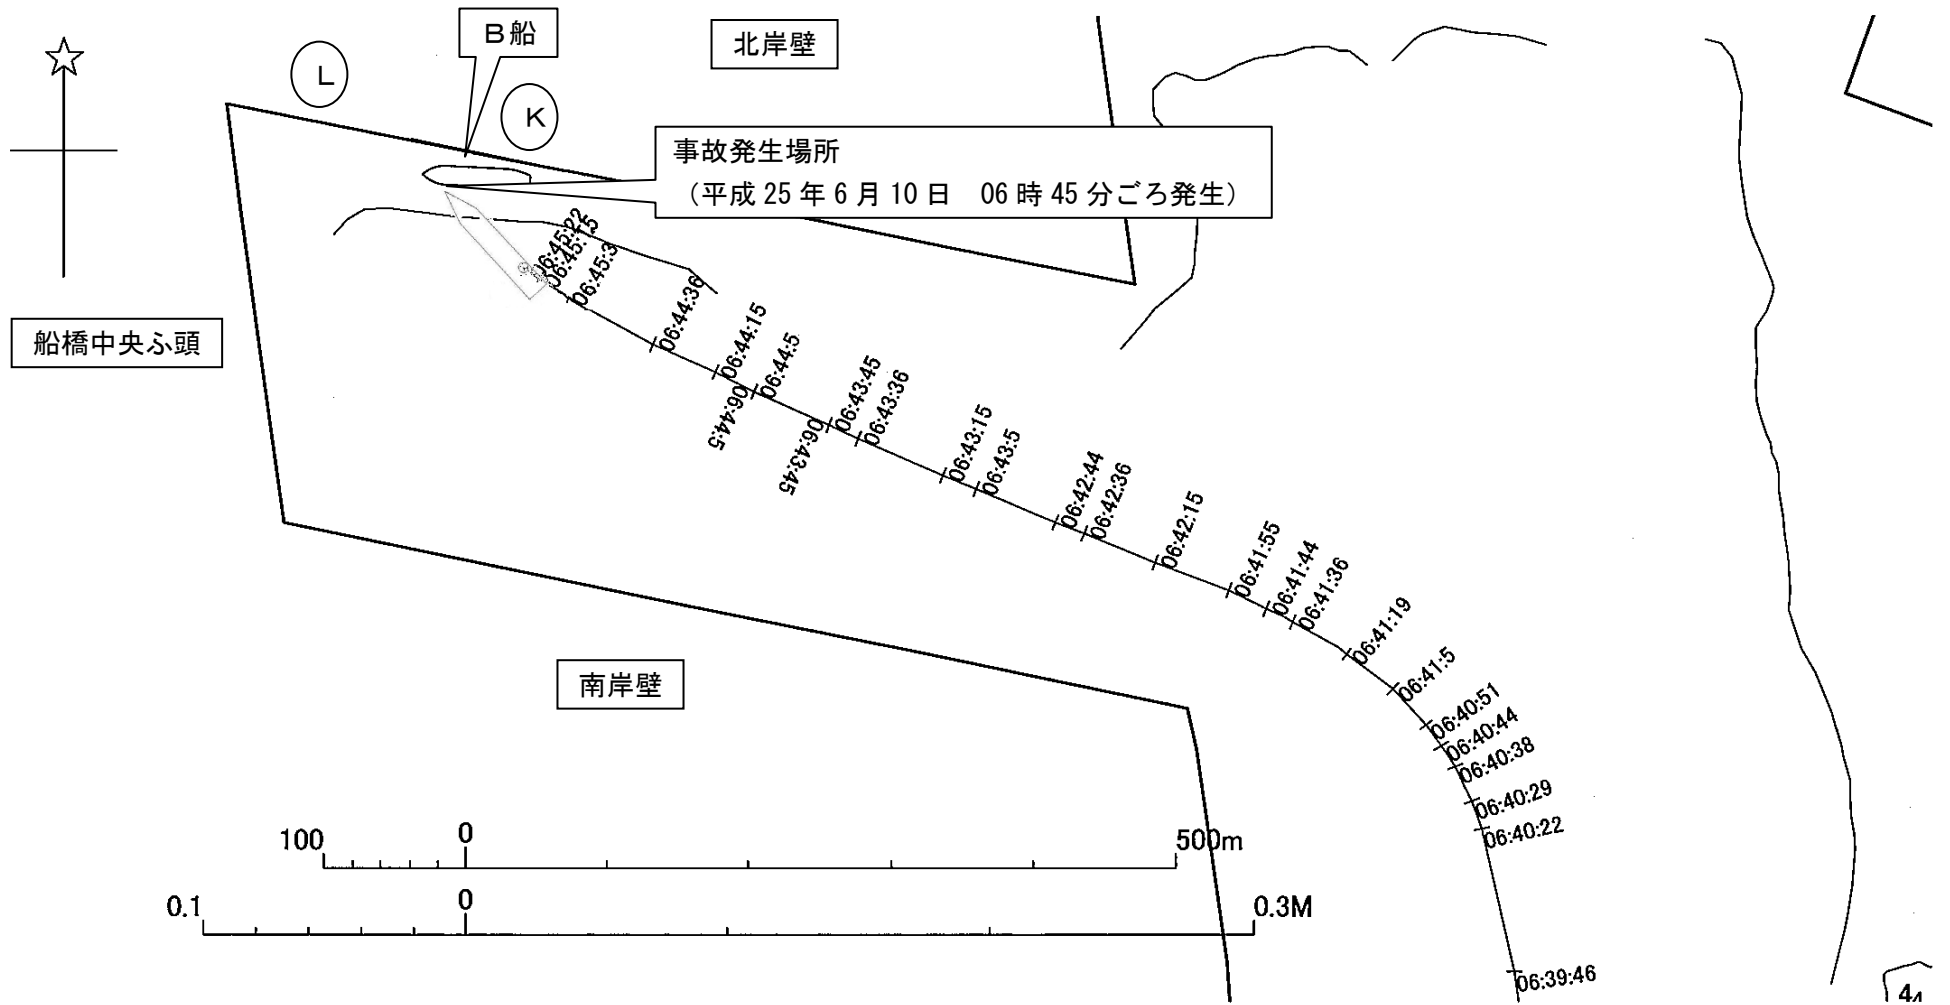
付図1 推定航行経路図

<p>岸壁北東端付近で左転して北岸壁と南岸壁との間の水域に入り、速力約5.2ノット(kn)で西北西進した。</p> <p>A船は、徐々に減速し、B船の左舷側を約3.8knの速力で航行中、船長Aが機関を後進にかけたところ、A船が右転して船首部がB船の左舷船首部付近に接近し、06時45分ごろA船船首部がB船の左舷船首部付近に衝突した。</p> <p>A船は、衝突後、南進して岸壁と距離をとり、着岸作業をやり直し、07時00分ごろ北L岸壁に着岸した。</p> <p>(付表1 A I S記録(抜粋)、付図1 推定航行経路図 参照)</p>
気象・海象	<p>気象：天気 曇り、風向 南南西、風力 1、視界 良好</p> <p>海象：潮汐 下げ潮の中央期</p>
その他の事項	<p>A船は、水先人は乗船せず、操船補助のタグボートはとっていなかった。</p> <p>A船の航海士は、本事故当時、船尾配置についており、衝突前にA船が突然に右へ曲がったところを目撃していたが、衝突の衝撃は感じなかった。</p>
分析 乗組員等の関与 船体・機関等の関与 気象・海象の関与 判明した事項の解析	<p>A 不明、B なし</p> <p>A 不明、B なし</p> <p>A 不明、B なし</p> <p>A船は、千葉港葛南区の船橋中央ふ頭北L岸壁に着岸作業中、B船は北K岸壁に係留中、船長Aが機関を後進にかけたところ、A船が右転したことから、船首部がB船の左舷船首部付近に接近し、A船の船首部とB船の左舷船首部付近が衝突したものと考えられる。</p> <p>船長Aが面接調査を拒否したため、A船が右転に至った経緯を明らかにすることはできなかった。</p>
原因	<p>本事故は、千葉港葛南区の船橋中央ふ頭において、A船が着岸作業中、B船に係留中、船長Aが機関を後進にかけたところ、A船が右転したため、A船の船首部がB船の左舷船首部付近に接近し、A船とB船が衝突したことにより発生したものと考えられる。</p>
参考	<p>今後の同種事故等の再発防止に役立つ事項として、次のことが考えられる。</p> <ul style="list-style-type: none"> ・船長は、船舶の操縦特性を十分把握して操船に当たること。
