MA2014-5

船舶事故調査報告書

船種船名 コンテナ船 KOTA DUTA
IMO番号 9483487
総トン数 6,245トン

船種船名 貨物船 TANYA KARPINSKAYA
IMO番号 7504433
総トン数 2,163トン

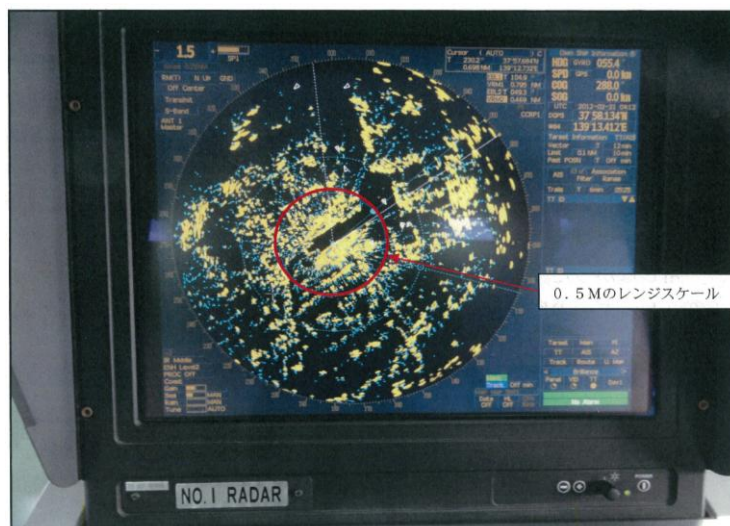
写真 2.5-1 レーダーAの探知状況（本事故後撮影）

新潟港東区の西ふ頭3号岸壁において、本事故後、レーダーA（製造者：東京計器株式会社、型式：BR-3200）を作動させ、レンジスケールを1.5Mに設定し、B船が離岸した中央ふ頭東岸壁付近を探知したところ、中央ふ頭東岸壁のレーダー映像を探知でき、また、中央ふ頭及び全農バースに停泊中の船舶（総トン数不詳）を探知できた。なお、レンジスケールを0.75Mに設定すれば、中央ふ頭東岸壁は、探知できなかった。

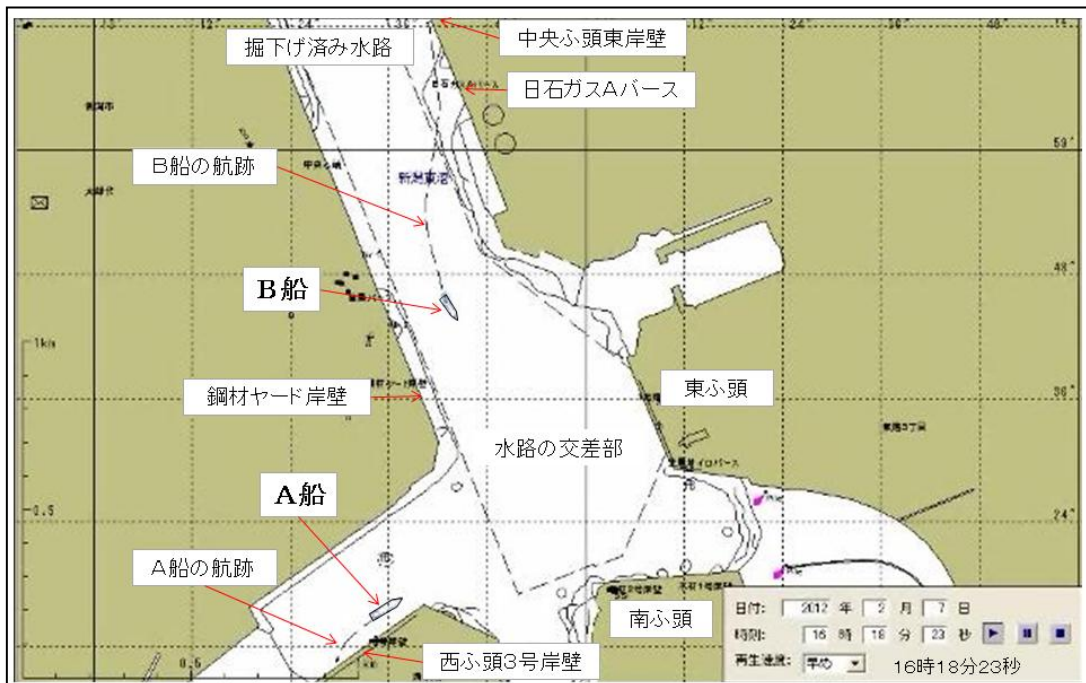
図3.2-1 船長AがB船のレーダー映像を認めたときの状況

- ① 船長Aは、16時18分21秒～27秒（以下本項においては16時を省略する。）の間に他船のレーダー映像を認め、18分37秒に同レーダー映像がB船であることを知ったものと考えられる。
- ② 図3.2-1のとおり、18分18秒ごろにおける両船間の距離は約950m（A船は18分18秒、B船は18分23秒のAIS記録で計算した。）、18分38秒ごろにおける両船間の距離は約890m（A船は18分38秒、B船は18分43秒のAIS記録で計算した。）であったものと考えられる。

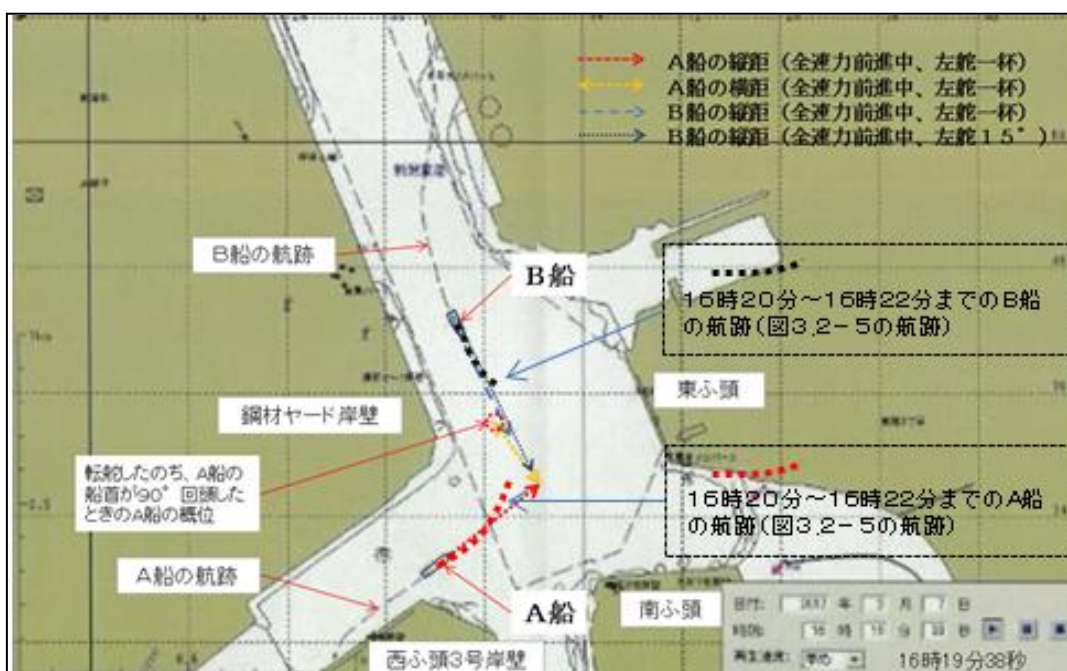
図3.2-2 船長BがVHFで通航方法を申し出たときの状況

が転舵して船首が90° 回頭したとき、A船の概位は、B船の旋回圏付近にあった可能性があると考えられる。

A船が転舵して船首が90° 回頭したときの概位は、A船が速力約5.3knで転舵した時の縦距及び横距は得られなかったこと、及び航海便覧（三訂版）（航海便覧編集委員会編集、平成16年海文堂出版株式会社発行）によれば、極低速又は高速船が高速で航行する場合を除いて旋回圏の大きさには速力の影響はほとんどないことから、全速力前進で転舵した時の縦距及び横距を用いた。なお、図3.2-2は、19分33秒に最も近い19分38秒の本事故再現画面を用いて作成した。

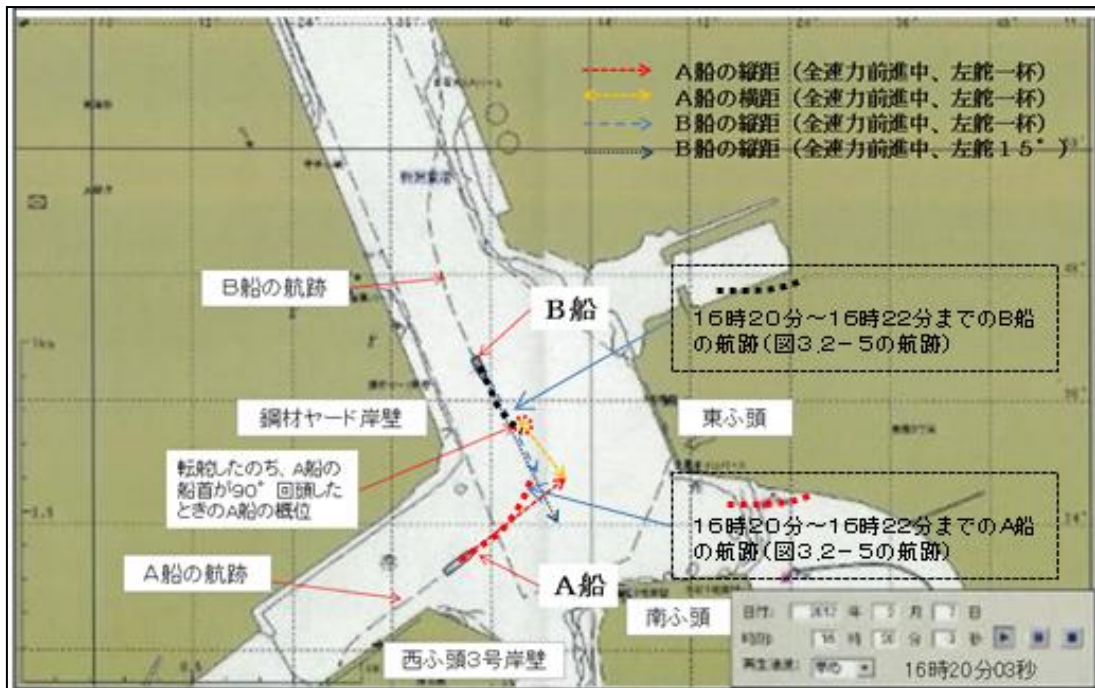
図3.2-3 船長A及び船長Bが通航方法に合意したときの状況

船長A及び船長Bが通航方法に合意するまで約20秒を要しており、その間、両船が接近し、後記3.2.8(4)記載のとおり、衝突回避の動作をとる余裕がなくなった可能性があると考えられる。

なお、図3.2-3は、19分58秒に最も近い20分03秒の本事故再現画面を用いて作成した。

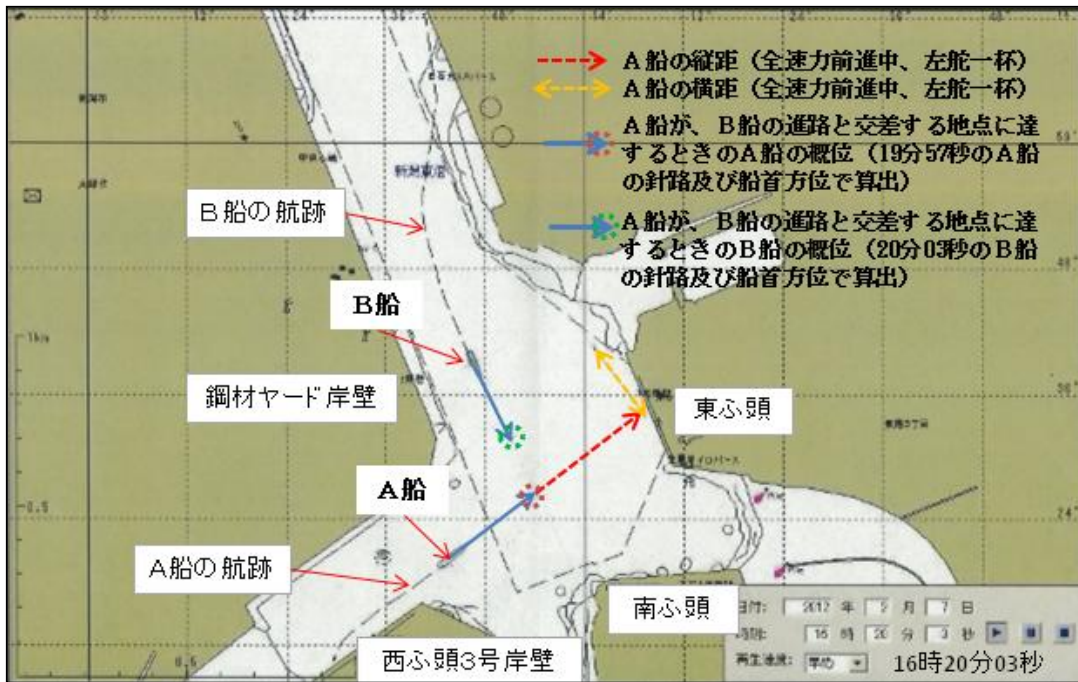
図 3. 2 - 4 A 船が B 船の進路と交差する地点に達するときの B 船の概位

- ④ 図3.2-4のとおり、20分03秒の船位において、A船が19分57秒の針路及び船首方位で航行し、B船が20分03秒の針路及び船首方位で航行した場合、A船は、B船を左舷に見て通過したのち、東ふ頭に接近した可能性があると考えられる。

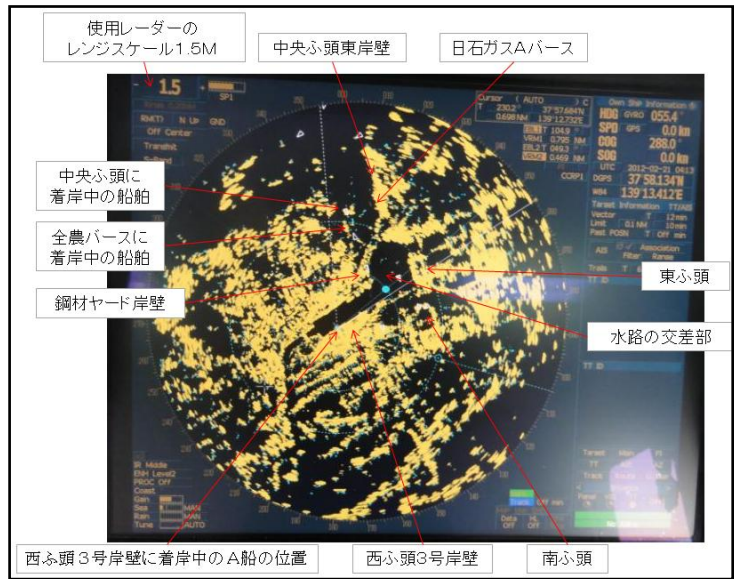
写真3.2-1 A船のレーダー映像

- (1) A船及びB船が着岸している時、両船間の距離は約1.0Mであったものと推定される。
- (2) A船は着岸中、三等航海士Aが、出港準備のため、レーダーを作動させ、手順書の出港チェックリストに示された項目を確認したものと考えられる。三等航海士Aは、出港準備時からレーダーのレンジスケールを0.5Mに設定し、継続して同レンジスケールでレーダーを作動させており、その後、B船を視認した際、B船のレーダー映像がレーダーBの画面の端に映っていたので、レーダーBのレンジスケールを0.75Mに切り替えたものと考えられる。したがって、三等航海士Aは、レーダーのレンジスケールを十分に頻繁な間隔で切り替えるとする安全管理手順マニュアルの定めを遵守しておらず、航行の安全を確保するために必要な事項を正確に理解していなかったものと考えられる。
- (3) B船は、着岸中、一等航海士Bが、レーダーを作動させ、レンジスケールを1Mに設定したものと考えられる。
- (4) A船は、新潟港東区の西ふ頭3号岸壁に着岸中、レーダーAのレンジスケールを1.5Mに設定すれば、B船が着岸していた中央ふ頭東岸壁及び東区の日石ガスAバースをレーダーAで探知できたことから、出港準備時にレーダーAのレンジスケールを1.5Mに設定していれば、A船が離岸する前、B船を探知でき、また、日石ガスAバース沖を航行中のB船の動静を知ることができたものと考えられる。
- (5) B船は、レーダーのレンジスケールを1Mに設定していたことから、船長Bが、A船との距離が0.9Mになった16分28秒ごろレーダー画面を観察していれば、19分ごろに建物の背後にA船を視認するよりも2分～3分早く、A船の存在及び動静を知ることができたものと考えられる。
- (6) 前記(4)及び(5)から、A船及びB船は、STCW条約附属書ISTCWコードA部第8章A-8-2節第3部第3-1部38及び39（早期に映像を探知するためにレンジスケールを切り替えること、及び適切なレンジス

ケールを選び、画面を注意深く観察し、系統的な分析をすること。)に定める航海当直の実施の内容を遵守していれば、相手船を早期に探知でき、両船船長は、減速などを行い、水路の交差部で両船が接近する状態を避けるための対応を行うことができた可能性があると考えられる。

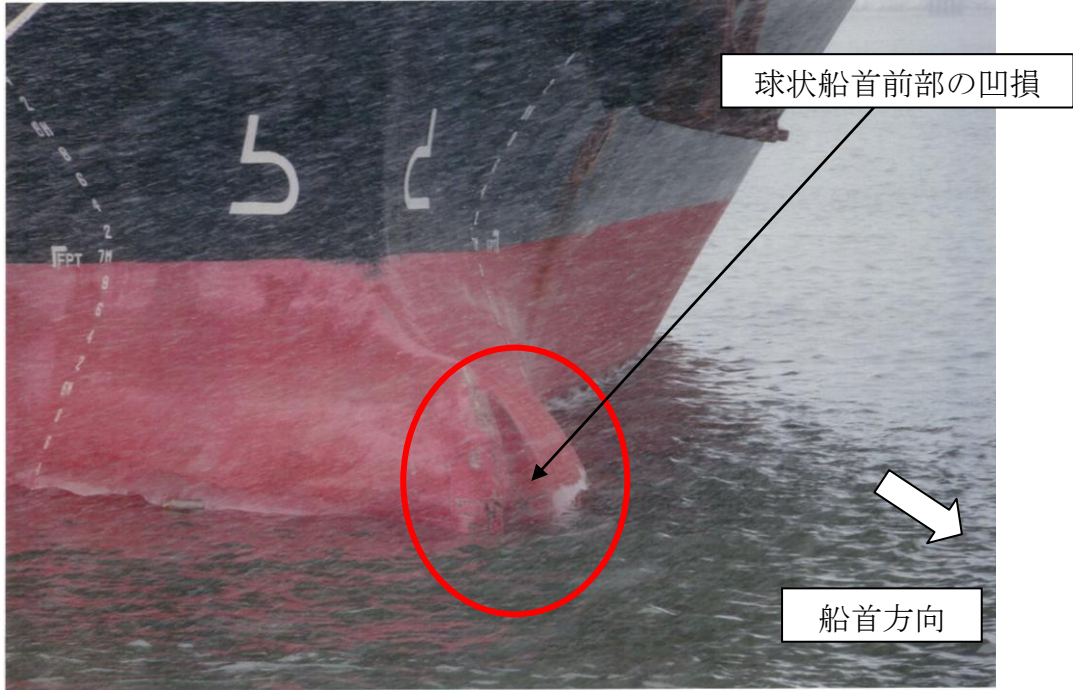
写真1 A船の損傷（その1）

球状船首前部には凹損及び擦過傷が、左舷船首外板には擦過傷がそれぞれ生じ、また、左舷船首部の甲板上に積載したコンテナの側面には損傷が生じた。

- (1) A船は、球状船首前部に凹損及び擦過傷並びに左舷船首外板に擦過傷を生じ、また、左舷船首部の甲板上に積載したコンテナの側面に損傷を生じた。
- (2) B船は、第1貨物倉及び第2貨物倉の右舷外板に破口を生じ、17時02分ごろ沈没した。

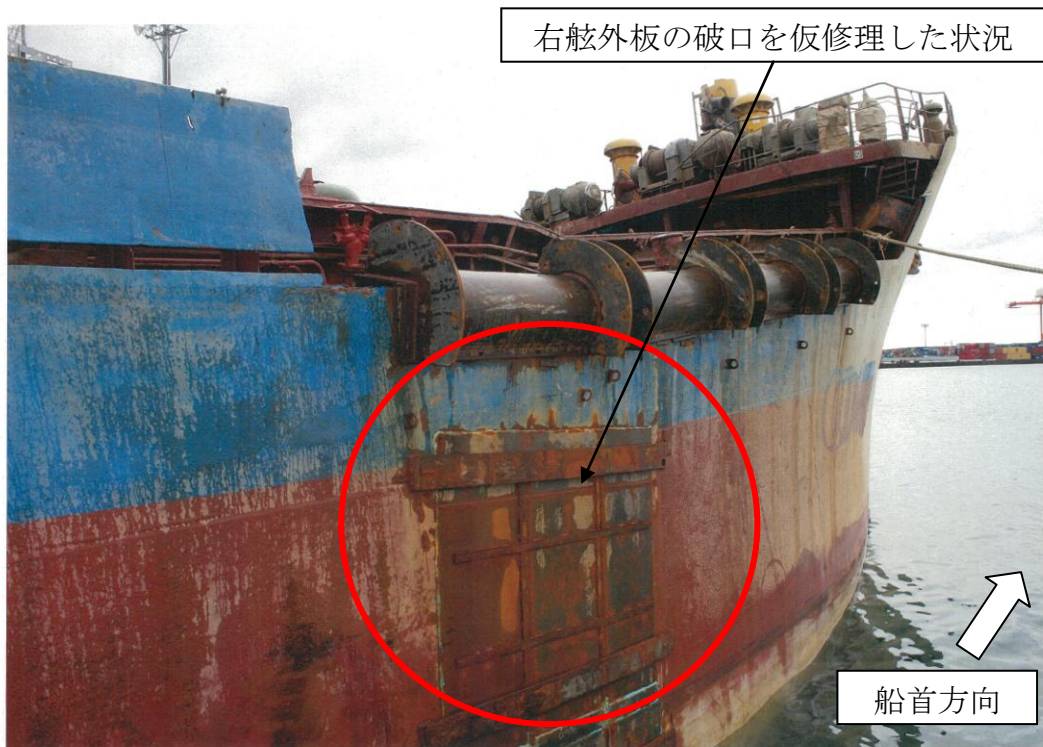
写真5 B船の損傷（その1）（引き揚げ後、破口を仮修理した状況）

B船は、衝突時、船体が左舷側に傾き、次いで右舷側に約10°傾斜し、A船に押されながら前進した。船長Bは、B船が右舷側に傾斜するとき、第1貨物倉と第2貨物倉の間の上甲板に右舷から左舷にわたって設置された直径約1mの通風筒4個のうち、右舷側の2個が、A船の船首部外板に接触して左舷方に曲損したことを認めた。通風筒は、鉄くずを積んでいたため、換気扇を作動させて開放の状態であった。

海上保安庁の情報によれば、第1貨物倉及び第2貨物倉の右舷外板には破口が生じ、平成24年2月7日17時02分ごろB船は沈没した。同年4月30日、B船は、引き揚げられて廃船となった。
