船舶事故調査報告書

平成26年5月8日

運輸安全委員会（海事専門部会）議決

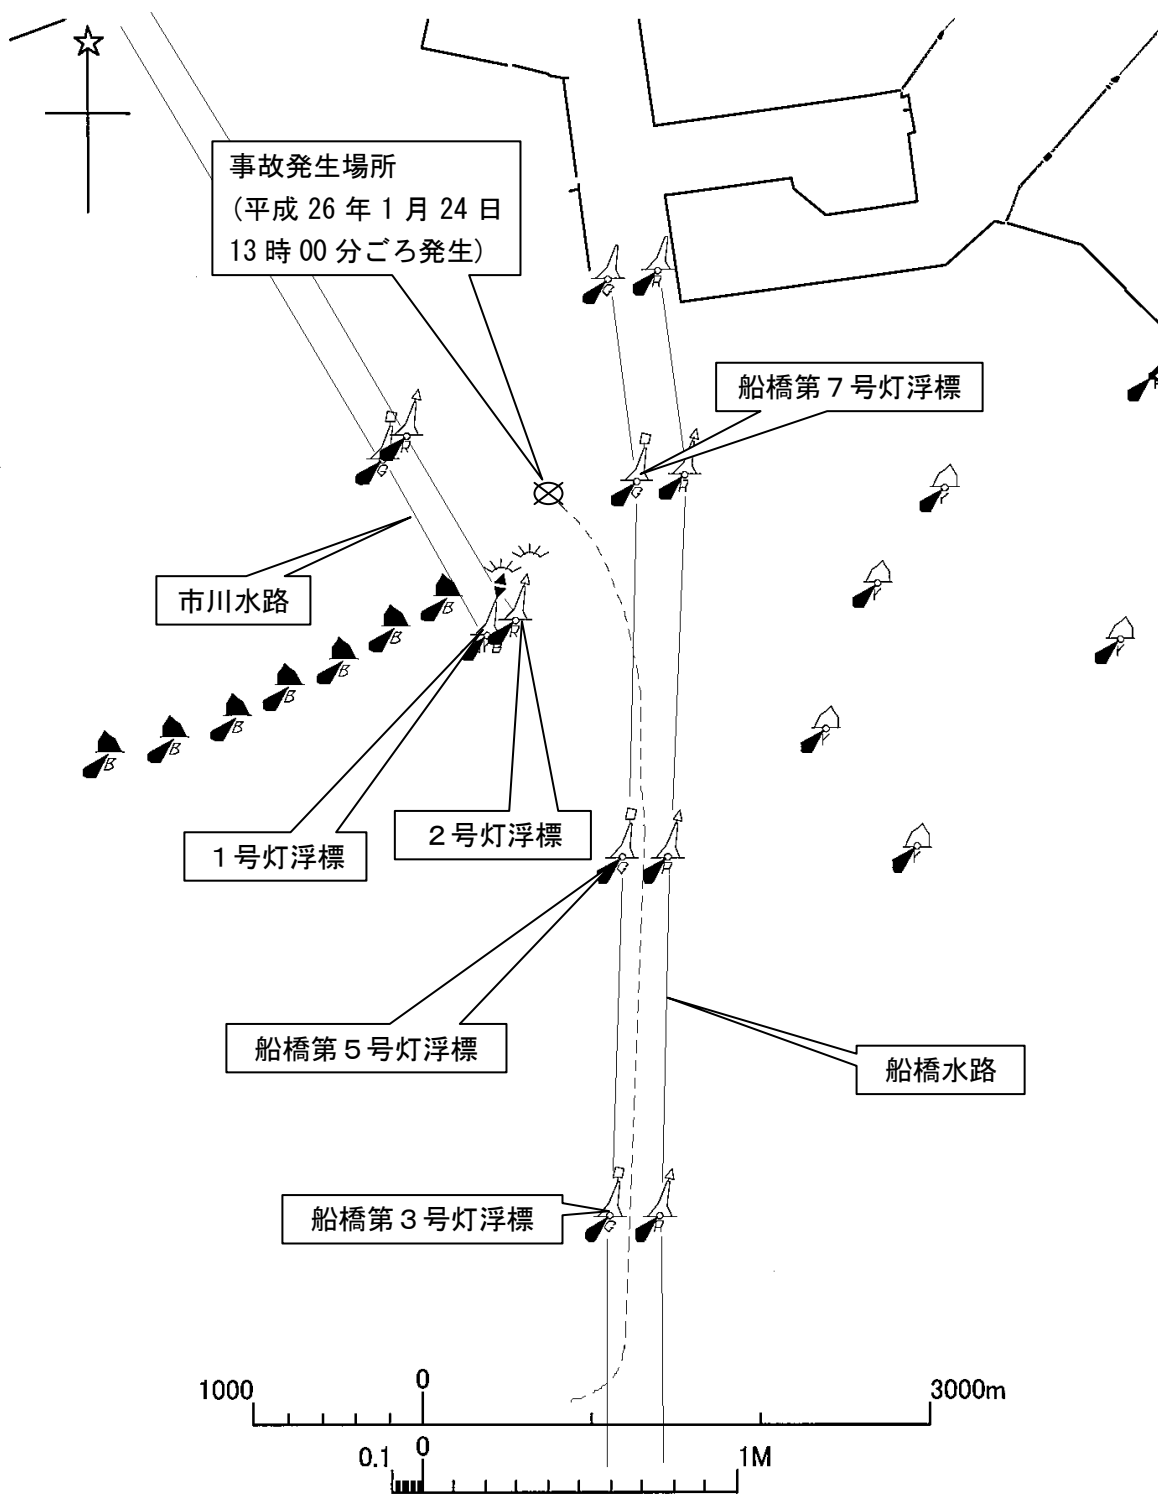
付図1 事故発生経過概略図

事故種類	乗揚
発生日時	平成26年1月24日 13時00分ごろ
発生場所	千葉県千葉港葛南区船橋第7号灯浮標西方の浅所 千葉県市川市所在の千葉港葛南市川灯台から真方位124° 2.5海里付近 (概位 北緯35° 38.6′ 東経139° 58.6′)
事故調査の経過	平成26年1月29日、本事故の調査を担当する主管調査官（横浜事務所）ほか1人の地方事故調査官を指名した。 原因関係者から意見聴取を行った。
事実情報 船種船名、総トン数 船舶番号、船舶所有者等 L×B×D、船質 機関、出力、進水等	貨物船 ^{えいよし} 栄吉丸、497トン 136542、金根長海運有限公司 72.16m (Lr) × 12.20m × 7.00m、鋼 ディーゼル機関、735kW、平成11年7月
乗組員等に関する情報	船長 男性 60歳 三級海技士（航海） 免許年月日 昭和49年6月14日 免状交付年月日 平成25年8月27日 免状有効期間満了日 平成30年9月18日
死傷者等	なし
損傷	船底に擦過傷
事故の経過	本船は、船長ほか4人が乗り組み、千葉港千葉区を船首約2.3m、船尾約3.5mの喫水で出港し、船長が単独で船橋当直を行い、千葉港葛南区の係留施設へ向けて航行していた。 本船は、船長が手動操舵で操船して平成26年1月24日12時40分ごろ船橋水路に入航し、速力約8～9ノットで北進した。 船長は、船橋第5号灯浮標を通過した後、本船を左転させ、千葉港市川第1号灯浮標（以下「1号灯浮標」という。）と千葉港市川第2号灯浮標（以下「2号灯浮標」という。）の間を航行して市川水路に入航するつもりでいたところ、2号灯浮標を1号灯浮標と思い、2号灯浮標の東側を航行していたが、すぐに誤りに気付き、左舵を取って市川水路に入航しようとしたものの、13時00分ごろ船橋第7号灯浮標西方の浅所に乗り揚げた。
