船舶事故調査報告書

平成26年4月10日

運輸安全委員会（海事専門部会）議決

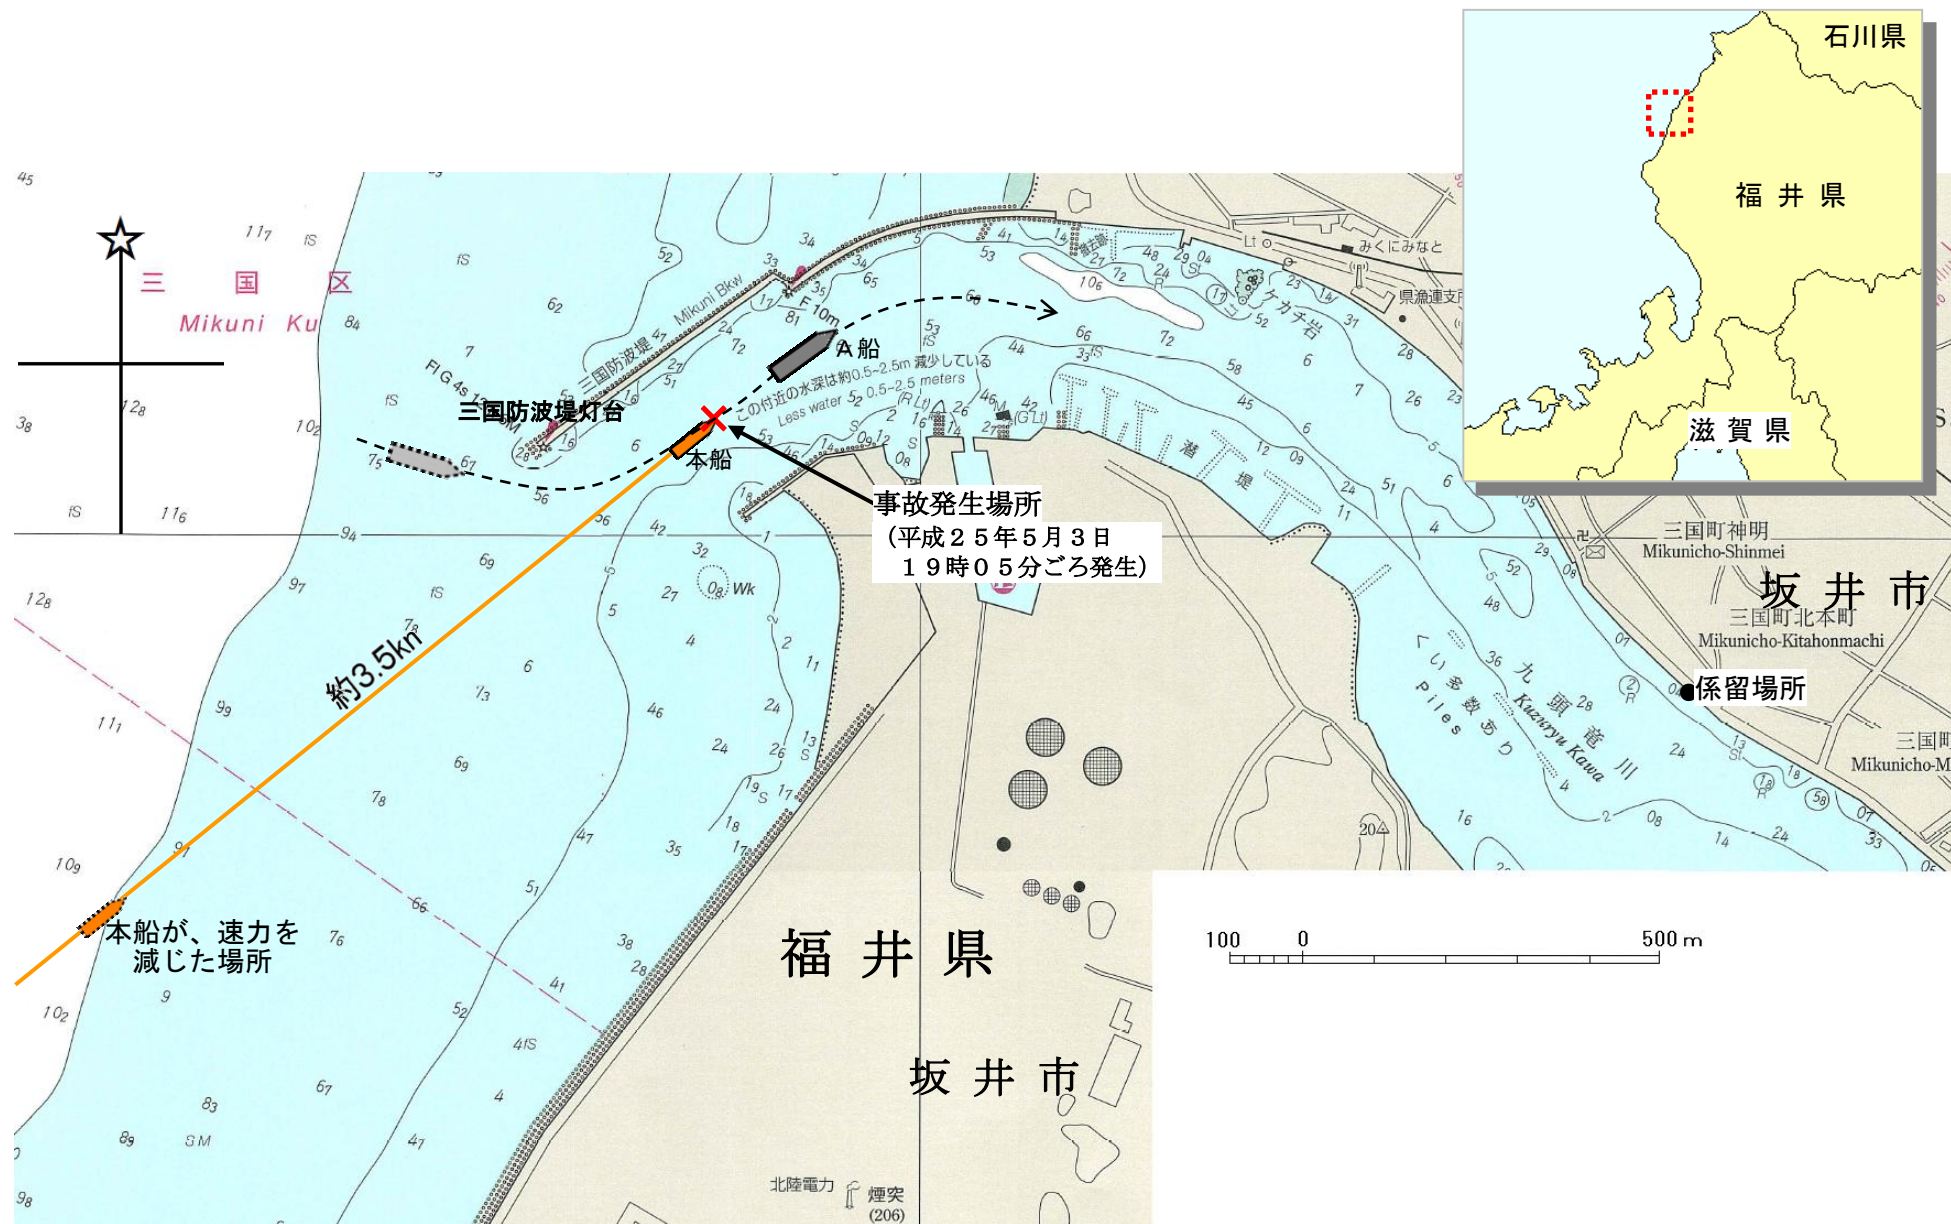
付図1 事故発生経過概略図

<p>ろ、三国防波堤灯台から真方位079°240m付近において、船尾甲板左舷側に置いた高さ約30cmのクーラーボックスの上に左舷方を向いて座っていた釣り客Aが、右舷側（釣り客Aから見て後方）に仰向けで転倒し、右舷舷縁に後頭部を打った。</p> <p>船長は、操舵室に立ち、手動で操舵に当たっていたところ、船尾甲板から物音がして振り返った際、船尾甲板上で仰向けになり、右舷舷縁に頭が乗った状態の釣り客Aを認めたものの、操舵に当たっていたので、その場を離れることができず、また、釣り客Aがすぐに上体を起こしたので、航行を続けて福井港三国区の九頭竜川右岸の係留場所に到着した。</p> <p>船長は、本事故の翌日、釣り客を紹介した釣具店から連絡を受け、釣り客Aが、帰宅後に気分が悪くなり、おう吐したことを聞かされ、釣り客Aに電話を掛けて病院へ行くように促した。</p> <p>釣り客Aは、自宅近くの病院で診察を受け、頸部捻挫と診断された。</p> <p>（付図1 事故発生経過概略図 参照）</p>
<p>気象・海象</p>	<p>気象：天気 晴れ、風向 南西、風速 約4m/s、視界 良好 海象：波高 約0.5m、潮汐 上げ潮の末期、川の流れ 約0.3kn 日没時刻：18時45分ごろ（事故発生場所付近）</p>
<p>その他の事項</p>	<p>船長及び釣り客4人は、全員が救命胴衣を着用していた。</p> <p>船長は、ふだん、一本釣り漁の操業を行っていたが、知り合いの釣具店から釣り客の紹介を受け、土曜日、日曜日及び祝日のみ遊漁船業を行っていた。</p> <p>本事故発生場所付近の九頭竜川河口は、左岸の護岸には消波ブロックが設置されていたが、右岸の三国防波堤には消波ブロックが設置されておらず、船長は、これまでも上流へ向けて航行した際、三国防波堤に反射した先行する船舶の引き波により、横揺れを経験したことがあった。</p> <p>船長は、本事故後、釣り客に対し、船体の横揺れに備えて船首方を向いておくよう、事前に言っていなかったため、本船が横揺れを生じた際、釣り客Aが転倒したものと思った。</p>
<p>分析</p> <p>乗組員等の関与</p> <p>船体・機関等の関与</p> <p>気象・海象の関与</p> <p>判明した事項の解析</p>	<p>あり</p> <p>なし</p> <p>なし</p> <p>本船は、九頭竜川河口において、上流へ向かうA船の後方を約100m隔てて航行中、三国防波堤に反射したA船の引き波を左舷方から受けたことから、横揺れを生じ、船尾甲板左舷側に置いたクーラーボックスの上に左舷方を向いて座っていた釣り客Aが、右舷側に転倒して後頭部を打ち、負傷したものと考えられる。</p>
