船舶事故調査報告書

平成26年4月10日

運輸安全委員会（海事専門部会）議決

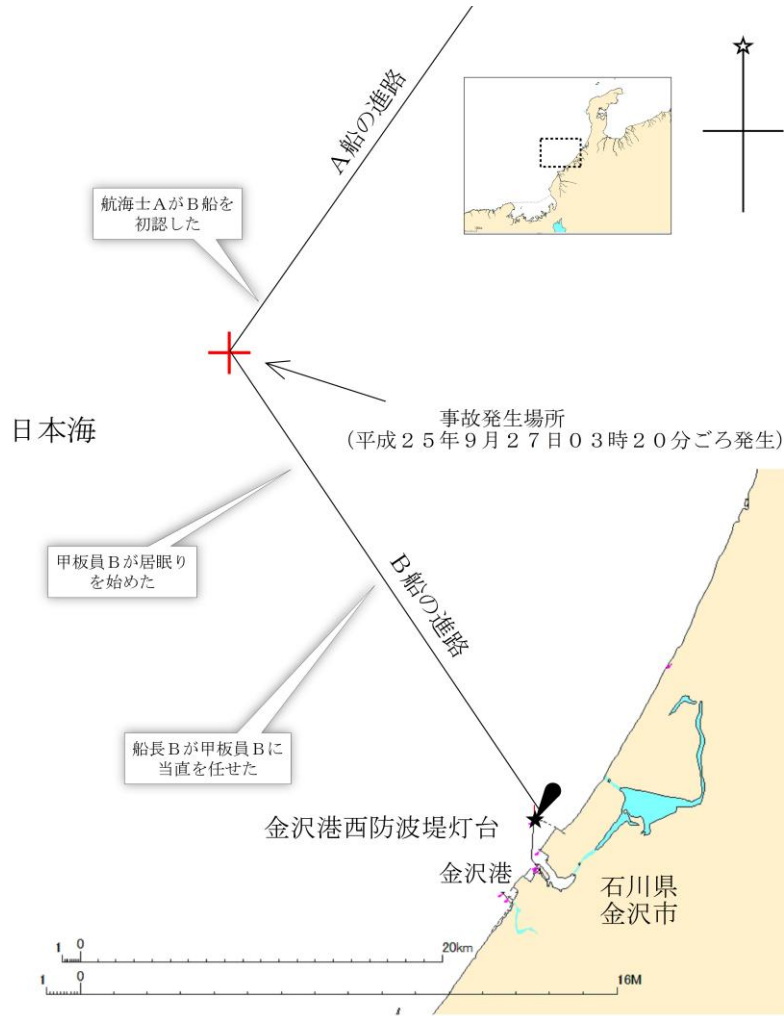
付図1 両船の推定航行経路図

(平成26年9月7日まで有効) 甲板員B (インドネシア共和国籍) 男性 22歳
死傷者等	なし
損傷	A 左舷船尾部に凹損、上甲板左舷船尾部ハンドレールに曲損 B 左舷船首部を大破、右舷船首部に曲損、バルバスバウに凹損
事故の経過	<p>A船は、船長A、航海士Aほか3人が乗り組み、航海士Aが単独で当直に就き、約205°(真方位、以下同じ。)の針路及び約12ノット(kn)の速力(対地速力、以下同じ。)とし、椅子に腰を掛けて自動操舵で航行中、航海士Aが、レーダーで左舷船首方に3隻の漁船が右方に横切る態勢で航行していることを認め、目視で灯火を確かめた。</p> <p>航海士Aは、漁船がいずれ自船を避けるものと思い、針路及び速力を保持して航行していた。</p> <p>航海士Aは、3隻の漁船のうちのB船が間近に迫ったので、椅子から立ち上がり、探照灯の電源を入れてB船に向けて照射し、手動操舵に切り替え、右舵20°を取った直後、平成25年9月27日03時20分ごろ、金沢港西防波堤灯台から327°16.6M付近において、A船の左舷船尾部とB船の船首部とが衝突した。</p> <p>航海士Aは、自動操舵に切り替え、直ちに船長室に向かい、船長AにB船と衝突した旨を報告した。</p> <p>船長Aは、航海士Aの報告を受けて直ちに昇橋後、操船指揮を執り、すぐに右に反転して微速力前進とし、海上保安部に衝突した旨の通報を行い、B船が間もなく金沢港に向けて航行を始めたので、B船の後方に続いて金沢港に向かった。</p> <p>B船は、船長Bほか4人が乗り組み、金沢港を約10隻の僚船と共に出港した後、機関を全速力前進よりもやや落とし、約12.5knの速力で北北西進していた。</p> <p>船長Bは、僚船との距離が近いので、しばらくの間、自分で操船に当たった後、02時40分ごろ、甲板員Bに対し、船が接近したら自分を起こすように指示し、自動操舵で目的地を設定して当直を任せ、操舵室右舷後部の寝台で仮眠をとり始めた。</p> <p>甲板員Bは、舵輪後方の折り畳み式の椅子に腰を掛け、単独で当直に当たっていた。</p> <p>甲板員Bは、椅子に腰を掛けていたところ、03時ごろに居眠りに陥り、B船の船首部とA船の左舷船尾部とが衝突した。</p> <p>船長Bは、衝突時の衝撃で飛び起き、直ちに乗組員に浸水の有無を確認させ、海上保安部に携帯電話により、通報した後、自力で金沢港に向かった。</p> <p>(付図1 両船の推定航行経路図 参照)</p>

<p>指導していた。</p> <p>甲板員Bは、ふだん眠気を催した場合には、椅子から立つなどしていたが、本事故当時、遅れて出港したので、当直に当たる時間帯が遅くなっており、当直中、椅子に腰を掛け続け、しばらくして居眠りに陥った。</p>
<p>分析</p> <p>乗組員等の関与 船体・機関等の関与 気象・海象の関与 判明した事項の解析</p>	<p>A あり、B あり A なし、B なし A なし、B なし</p> <p>A船は、金沢港北西方沖を南西進中、航海士Aが、左舷船首方に視認したB船がそのうちにA船を避けてくれるものと思い、針路及び速力を保持して航行したことから、B船と衝突したものと考えられる。</p> <p>B船は、金沢港北西方沖を北西進中、単独で当直中の甲板員Bが、椅子に腰を掛けていたところ、居眠りに陥ったことから、A船と衝突したものと考えられる。</p> <p>B船は、本事故当時の漁場に向かう場合、航海当直部員を乗船させる必要があった。</p>
<p>原因</p>	<p>本事故は、夜間、金沢港北西方沖において、A船が南西進中、B船が北西進中、航海士Aが、左舷船首方に視認したB船がそのうちにA船を避けてくれるものと思い、針路及び速力を保持して航行し、また、甲板員Bが居眠りに陥ったため、両船が衝突したことにより発生したものと考えられる。</p>
<p>参考</p>	<p>今後の同種事故等の再発防止に役立つ事項として、次のことが考えられる。</p> <ul style="list-style-type: none"> ・ 船橋当直に当たる者は、音響信号の吹鳴が必要になった場合、夜間においても、音響信号装置をためらわずに使用すること。 ・ 衝突を避けるために行う動作は、時間的、距離的に十分に余裕のある時機に行うこと。 ・ 夜半の時間帯に単独で当直に当たる者は、居眠りを防止するための行動を十分に行うこと。 ・ 船長は、当直者に対し、居眠りすることのないよう、居眠りを防止するための行動を適切に行うよう、指導を徹底すること。 ・ 船員法で定められた海域以外で操業する総トン数15トン以上の沖合底引き網漁船は、航海当直部員の資格認定を受けた者に当直を行わせる必要があることに留意し、適切な資格認定を受けた者に当直に当たらせること。
