船舶事故調査報告書

事故種類	火災
発生日時	平成25年7月11日 08時15分ごろ
発生場所	北海道稚内市稚内港北洋ふ頭第2南岸壁 稚内港北洋ふとう北防波堤灯台から真方位206°540m付近 (概位 北緯45°24.4′ 東経141°41.0′)
事故調査の経過	平成25年7月12日、本事故の調査を担当する主管調査官（函館事務所）ほか1人の地方事故調査官を指名した。 原因関係者から意見聴取を行った。
事実情報 船種船名、総トン数 船舶番号、船舶所有者等 L×B×D、船質 機関、出力、進水等	漁船 第七朝 ^{ちようよう} 洋丸、156トン 126674、丸美水産株式会社 32.00m (Lr) × 6.60m × 2.85m、鋼 ディーゼル機関、735kW、昭和59年5月
乗組員等に関する情報	機関長 男性 64歳 四級海技士（機関） 免許年月日 昭和49年12月13日 免状交付年月日 平成21年10月6日 免状有効期間満了日 平成26年10月5日 造船所社員 男性 40歳
死傷者等	軽傷 2人（機関長及び造船所社員）
損傷	船橋楼甲板の廊室、浴室及びトイレが焼損
事故の経過	本船は、平成25年4月2日に造船所に入渠 ^{きよ} し、7月10日午前中に下架して稚内港北洋ふ頭第2南岸壁に係留を行い、7月16日実施予定の中間検査に向けて整備作業が行われていた。 造船所社員は、補機の試運転の立ち会いを機関長に求め、待ち合わせ時間である7月11日08時00分ごろに本船に着き、本船に07時50分ごろ着いて陸上の発電機を始動し、キャブタイヤコードを接続して本船に給電する作業を済ませていた機関長と共に機関室に向かった。 本船の船舶所有会社代表者は、06時30分ごろ本船の出入口を解錠して船内の見回りを行い、機関長及び造船所社員が本船に到着した後、08時05分ごろ本船を離れて船舶所有会社事務所に向かった。 造船所社員は補機の試運転を開始し、機関長は、機関室内の船外弁

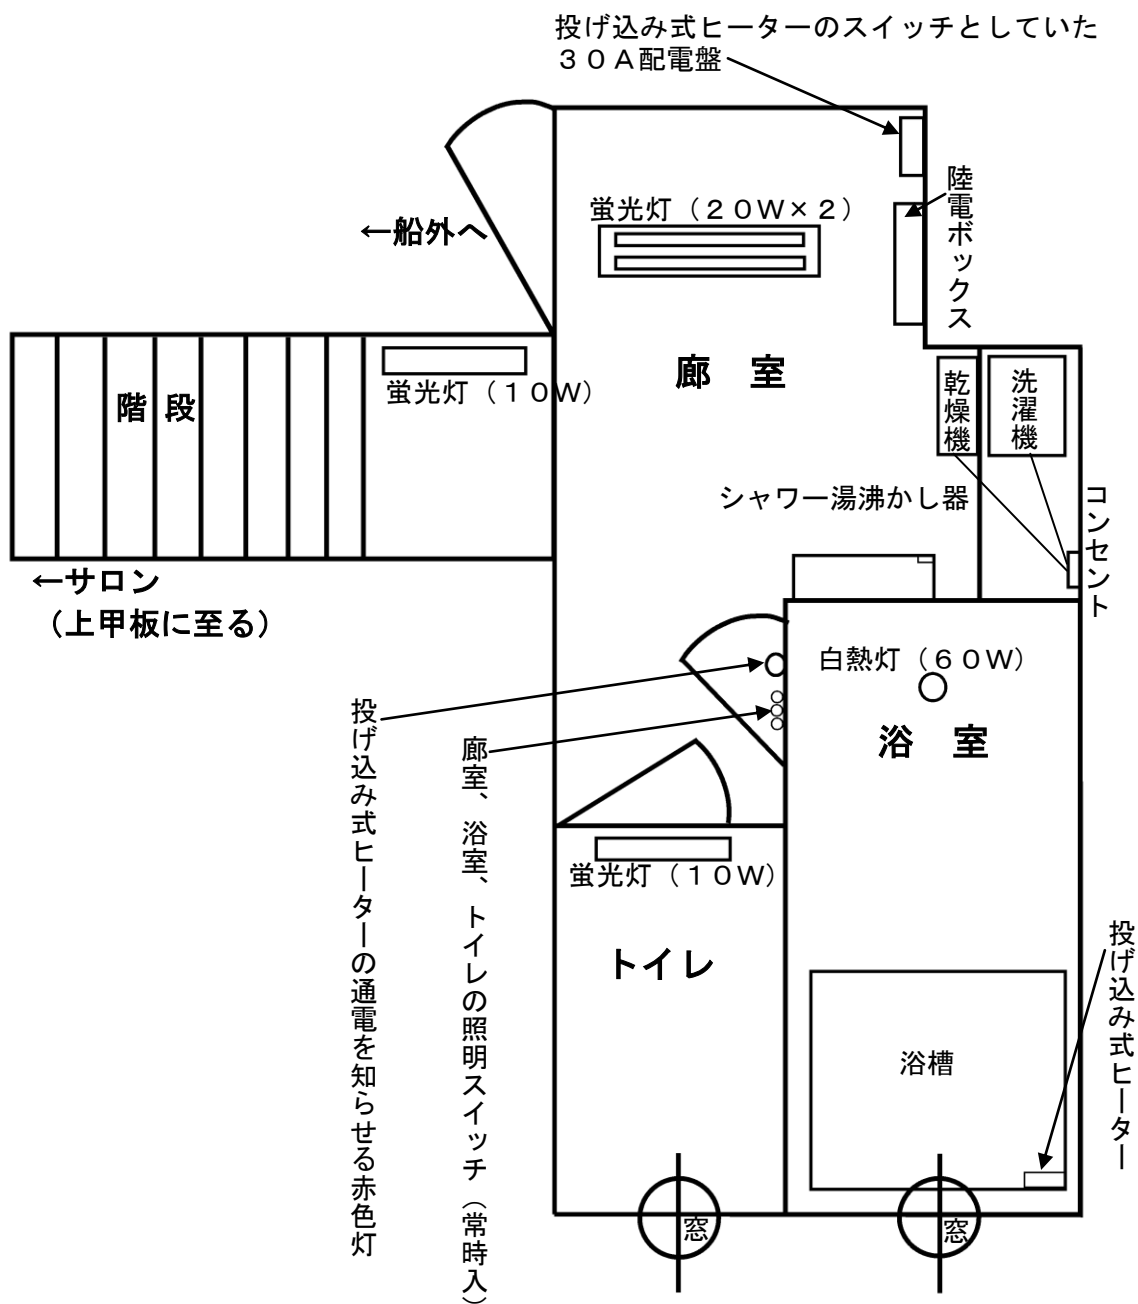
付図1 廊室等平面図

<p>灯していることを視認していた。</p> <p>浴槽の隅には、投げ込み式ヒーター（電熱線により浴槽内の水を沸かす装置、廊室設置の配電盤（30A）ブレーカーをスイッチとしていた。）が設置され、ヒーターは本事故発生の約3年前に交換されていたが、浴室周りの配線等については交換されていなかった。</p> <p>本船は、平成23年3月に宮城県気仙沼市気仙沼港に係留中、大型船からの火災が燃え移り、船内に被害はなかったものの、探照灯等の船外設備が焼損し、外板が焦げるなどの損傷を受けていた。なお、本船は損傷箇所を修理した後、電気機器及び電路全般について、絶縁抵抗試験及び現状確認を実施していた。</p> <p>廊室周辺の照明器具としては、廊室に20Wの蛍光灯2本、浴室に60Wの白熱灯及びトイレに10Wの蛍光灯が装備され、各照明のスイッチは、いずれも浴室出入口の上部にあり、常時点灯しており、浴室の壁内や天井裏には電気配線が通っていた。</p> <p>本事故当日には、船内で喫煙及び火気を使用した者はいなかった。</p> <p>また、廊室には乗組員の洗面道具が置かれていたものの、可燃物はなかった。</p> <p>廊室周辺の焼損状況等は、次のとおりであった。</p> <ol style="list-style-type: none"> ① 浴槽の投げ込み式ヒーターに空焚きした痕は見られず、機関長は船内に入るために廊室を通った際、浴室前の投げ込み式ヒーターの通電を知らせる赤色灯が点灯していないことを視認していた。 ② 機関室配電盤にあるシャワー湯沸かし器（電熱式）のスイッチは切られていた。 ③ 廊室にある洗濯機及び乾燥機は、コンセントに繋がれていたが、電源は切られていた。 ④ 陸電ボックス、同ボックスに接続されていたキャブタイヤコード、シャワー湯沸かし器、洗濯機及び乾燥機の周辺は、周囲に比べて焼損が激しい状況ではなかった。 ⑤ 浴室出入口周辺の焼損状況は、周囲に比べて激しかったが、電気配線の短絡痕等は発見されなかった。
<p>分析</p> <p>乗組員等の関与 船体・機関等の関与 気象・海象の関与 判明した事項の解析</p>	<p>不明 不明 なし</p> <p>本船は、稚内港北洋ふ頭第2南岸壁に係留中、船橋楼甲板の浴室付近から出火したことから、付近に延焼し、火災になったものと考えられる。</p> <p>本船の廊室で使用されていた電気機器は照明器具のみであったこと、照明スイッチが設置された浴室出入口周辺の焼損状況が周囲に比べて激しいことから、浴室の天井裏や壁内を通る電気配線に短絡が生</p>

じて発火し、周囲に延焼して火災に至った可能性があると考えられるが、電気配線の短絡痕等が発見されなかったこと、及び火災発生を目撃した者がいなかったことから、出火に至る状況を明らかにすることはできなかった。
原因	本事故は、本船が、稚内港北洋ふ頭第2南岸壁に係留中、船橋楼甲板の浴室付近から出火したため、発生したものと考えられる。
