船舶事故調査報告書

平成26年4月10日
 運輸安全委員会（海事専門部会）議決
 委員 横山 鐵 男（部会長）
 委員 庄 司 邦 昭
 委員 根 本 美 奈

| 事故種類 | 衝突 |
| 発生日時 | 平成25年10月12日 02時05分ごろ |

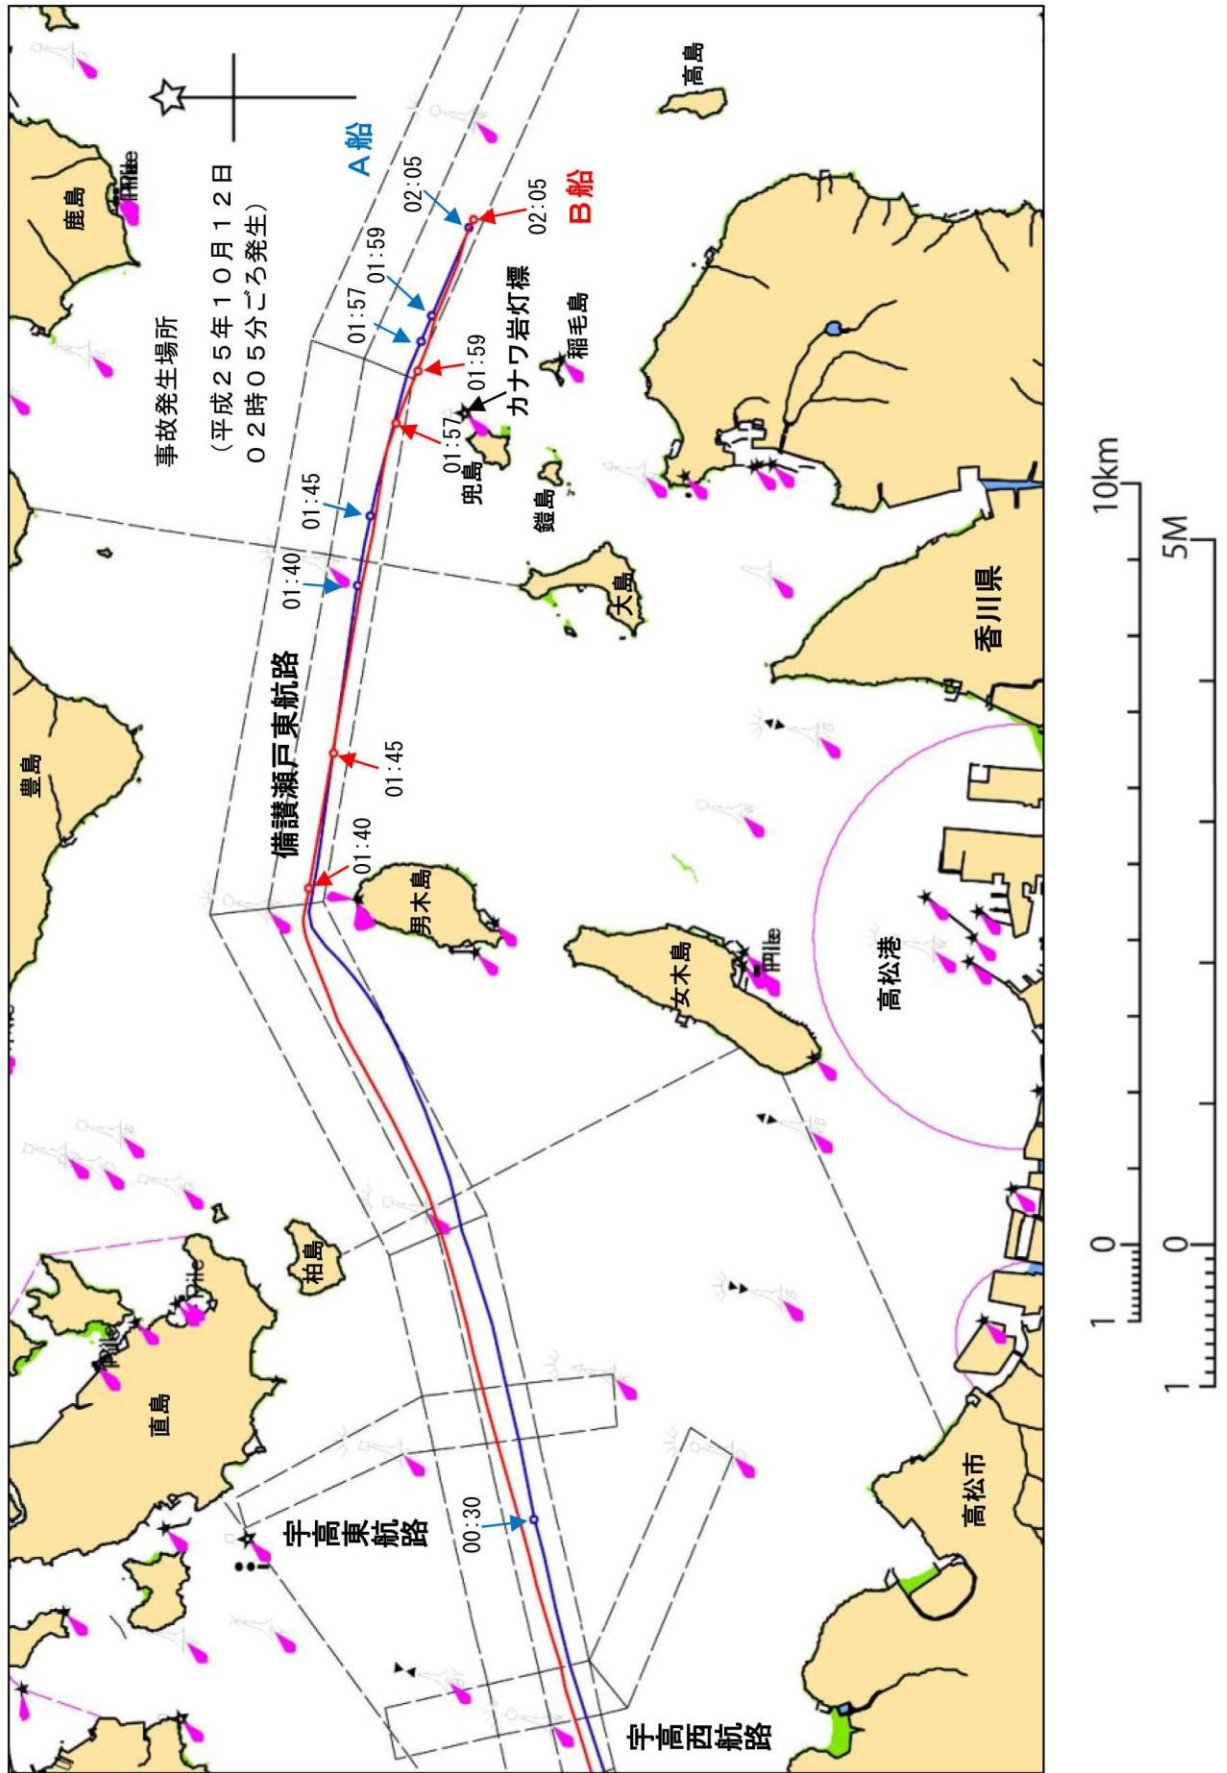
付図1 航行経路図

航海士Aは、カナワ岩灯標東方沖において、東航路に沿う 114° （真方位、以下同じ。）の針路に定め、航路の右側端に寄って約6.5ノット（kn）の速力（対地速力、以下同じ。）で自動操舵によって航行中、右舷後方の目測0.1～0.2海里（M）付近にB船の両舷灯を認めた。

航海士Bは、01時45分ごろレーダーで約1.5M前方にA船の映像を認め、A船までの距離が約0.8Mと確認した後、左右から接近する各1隻の漁船を避航し、57分ごろ、カナワ岩灯標北方沖において、東航路に沿って約 111° の針路に定め、約12.0knの速力で自動操舵によって航行した。

航海士Bは、01時59分ごろ、カナワ岩灯標東方沖の東航路を東進中、海図に02時00分の位置を記入するために左舷船尾の海図台の前へ移動し、後方を向いて作業を行った後、左舷船首窓際に移動して前方を見たとき、左舷船首方の目測1,000m付近に白灯を認め、A船の船尾灯と思い、漁船2隻を避航し、白灯も離れていたため、安心して気が緩み、前方を向いて航海コンソールに寄り掛かった状態で居眠りに陥った。

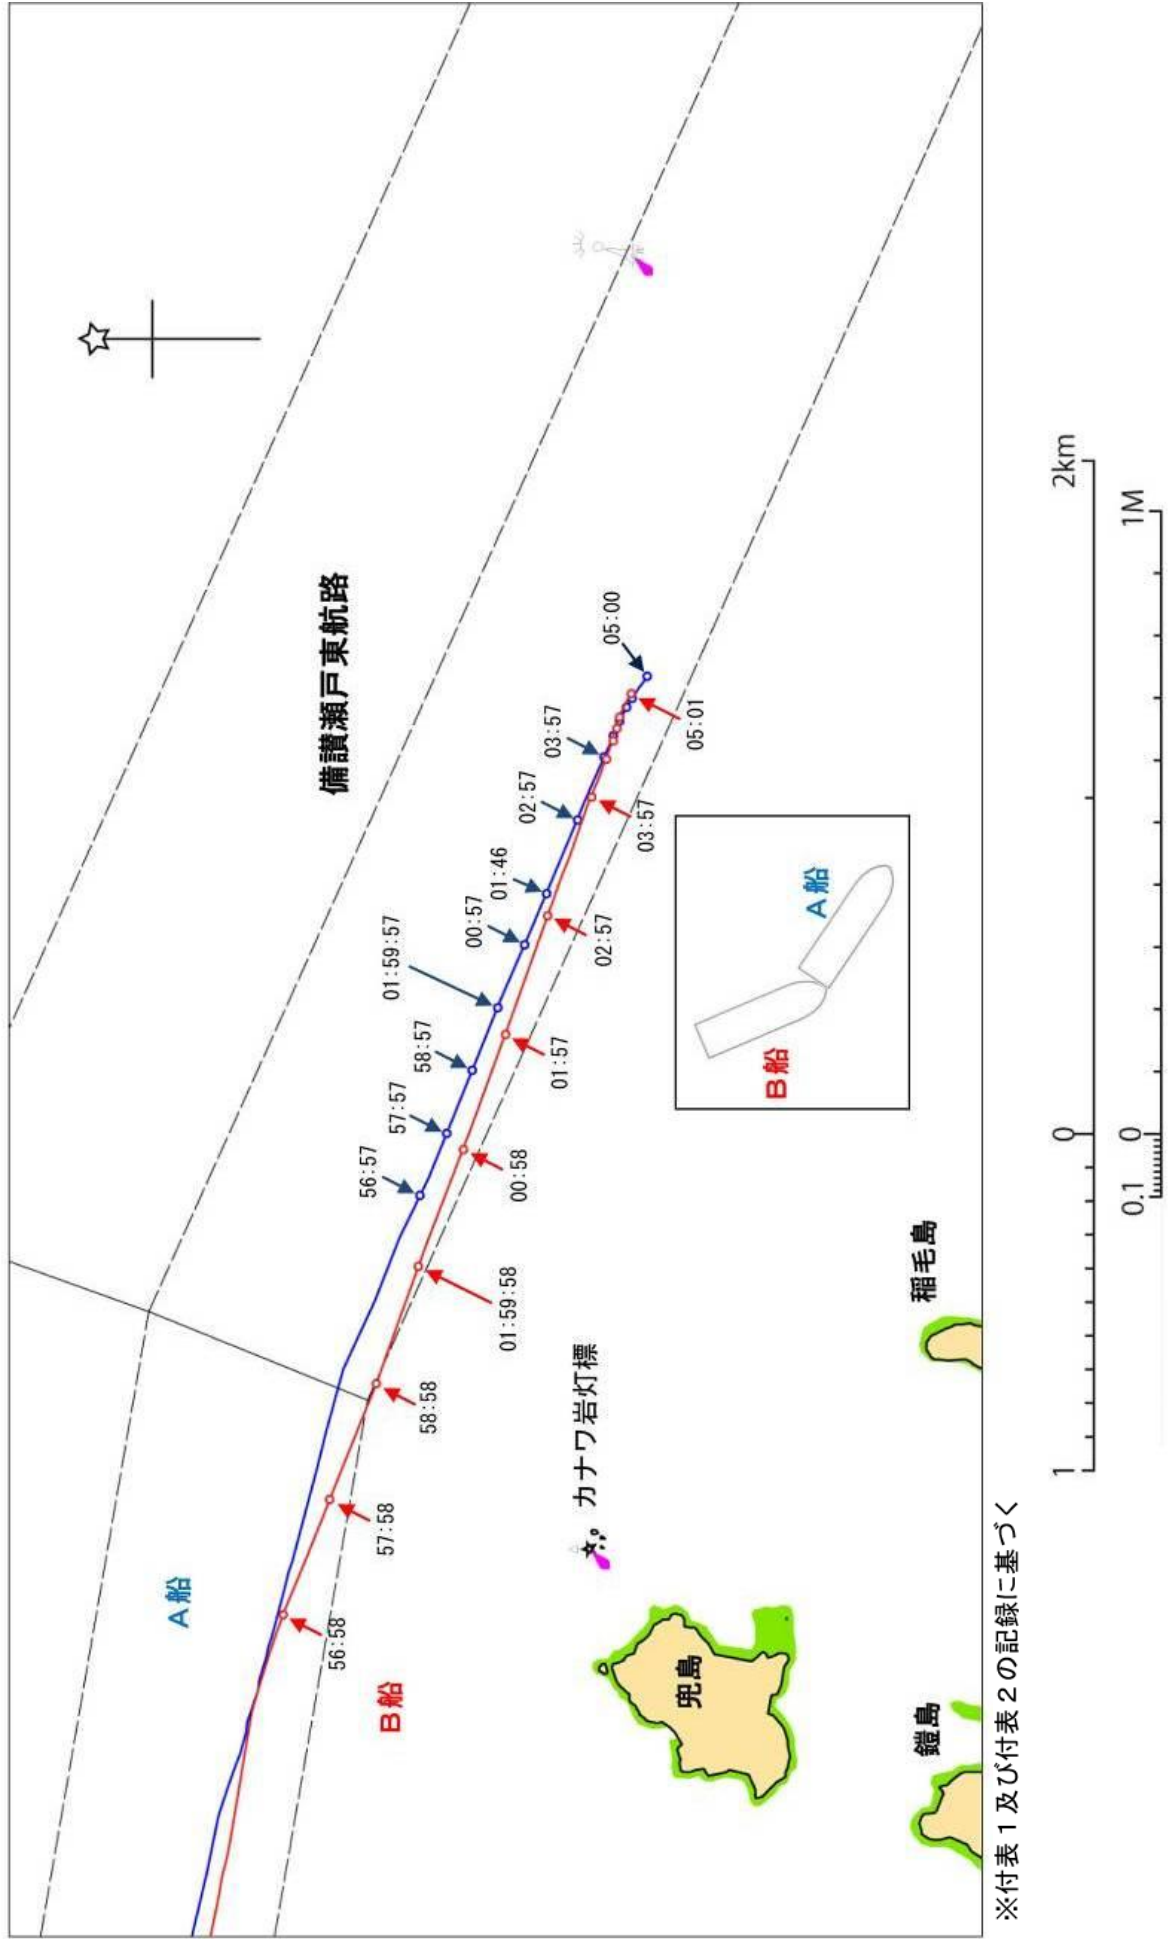
付図2 衝突状況図

| 損傷 | A 右舷船尾部外板に破口を伴う凹損 B 左舷船首部外板に破口を伴う凹損 |

航海士Aは、B船がA船を安全に追い越すものと思い、針路及び速力を保持して東進中、B船が針路を変えずに接近することを見て注意喚起のため、B船に対して汽笛1回を4～5秒吹鳴し、B船が至近に接近することを見て急いで舵を手動操舵に切り替えて右舵一杯を取ったが、B船を初認して2～3分経過した02時05分ごろ、カナワ岩灯標東方沖において、A船の右舷船尾部とB船の左舷船首部とが衝突した。

航海士Bは、目を覚まし、左舷側に1～2歩移動して前方を見たとき、A船の船尾灯を正船首方の至近に認め、急いで右舵一杯の 50° を取るとともに、翼角を 0° としたが、舵角が 50° となり、B船が 15° ～ 20° 右転したとき、B船がA船と衝突した。

※付表1及び付表2の記録に基づく
