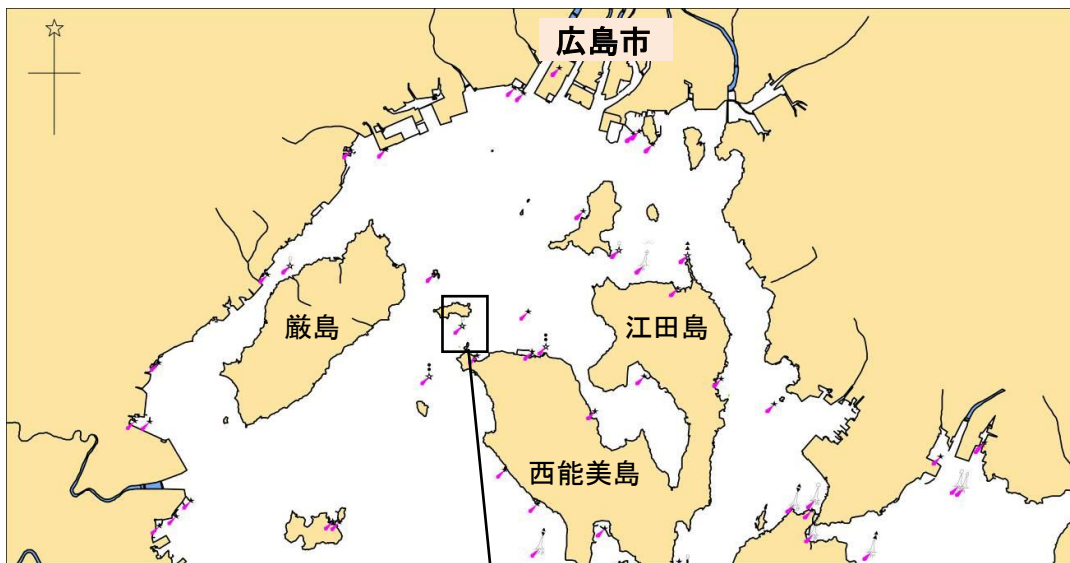
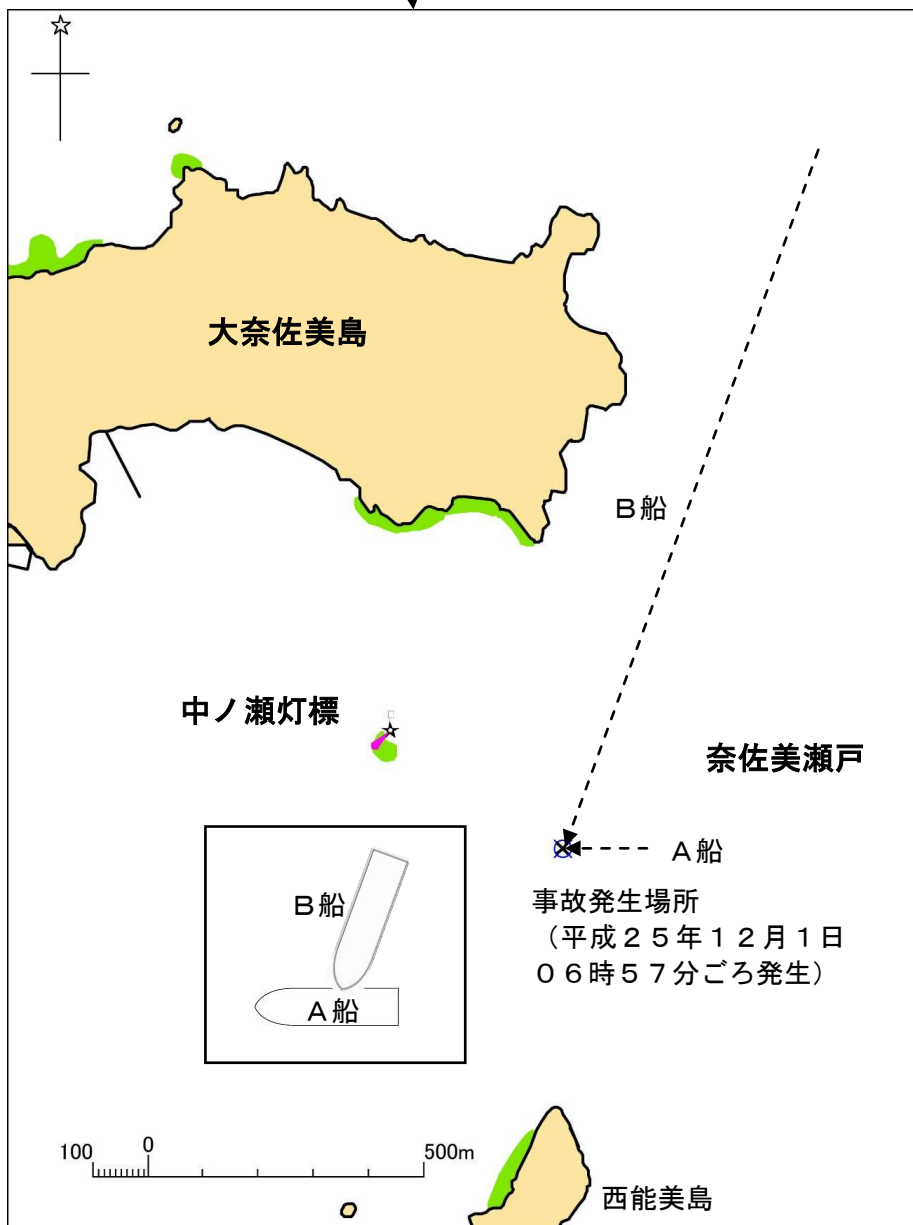
付図1 事故発生経過概略図

<p>場所に戻るため、船長Aが、左舷船尾に中腰で立ち、船外機のハンドルレバーを操作して西進を始めたところ、間もなく、プレジャーボート（以下「C船」という。）がA船の前方10m付近を右舷方から左舷方に高速で通過したので、引き波に伴う船体の動揺を抑えるために一時的に機関を中立としたが、その後、約2～3ノットに増速した。</p> <p>船長Aは、奈佐美瀬戸を西進中、右舷船尾約45°の方向50m付近にA船に向けて接近するB船に気づき、衝突の危険を感じたので、B船に向けて大声で叫んで避航を促すとともに、左舵一杯を取って減速したが、C船が通過して30秒程度経過した06時57分ごろA船の右舷中央部とB船の船首部とが衝突した。</p> <p>A船は、B船にえい航されて広島市西区所在のマリーナに到着後、本事故を知った同マリーナ関係者が海上保安部へ通報した。</p> <p>B船は、船長Bが1人で乗り組み、広島市中区所在のマリーナから奈佐美瀬戸に向けて航行中、船長Bが、同瀬戸の目的地に近づいたので、前方から視線を外して釣り具の準備を行っていたところ、準備を始めて数十秒～1分程度経過した頃、B船がA船と衝突した。</p> <p>船長Bは、衝突に気づいて衝突場所に戻り、A船の状況及びA船乗船者の安全を確認し、船長Aの要請を受け、広島市西区所在のマリーナに向けてA船のえい航を行った。</p> <p>船長Bは、口唇裂傷及び顔面打撲を負った。</p> <p>（付図1 事故発生経過概略図 参照）</p>
<p>気象・海象</p>	<p>気象：天気 晴れ、風向 北、風力 1、視界 良好</p> <p>海象：潮汐 上げ潮の末期</p> <p>日出時刻：06時58分（日出方位角 116°）</p>
<p>その他の事項</p>	<p>A船は、釣りを開始した場所に戻るために航行を始めて衝突するまでの移動距離が約150mであった。</p> <p>船長Aは、周囲が明るくなって日出が近いことを知り、周囲に見えた他船が消灯を始めたので、航行を始める際に白色全周灯及び両舷灯を消灯した。</p> <p>A船及びB船は、乗船者全員が救命胴衣を着用していた。</p> <p>A船及びB船は、汽笛がなかった。</p>
