# 船舶事故調査報告書

平成26年4月10日

運輸安全委員会（海事専門部会）議決

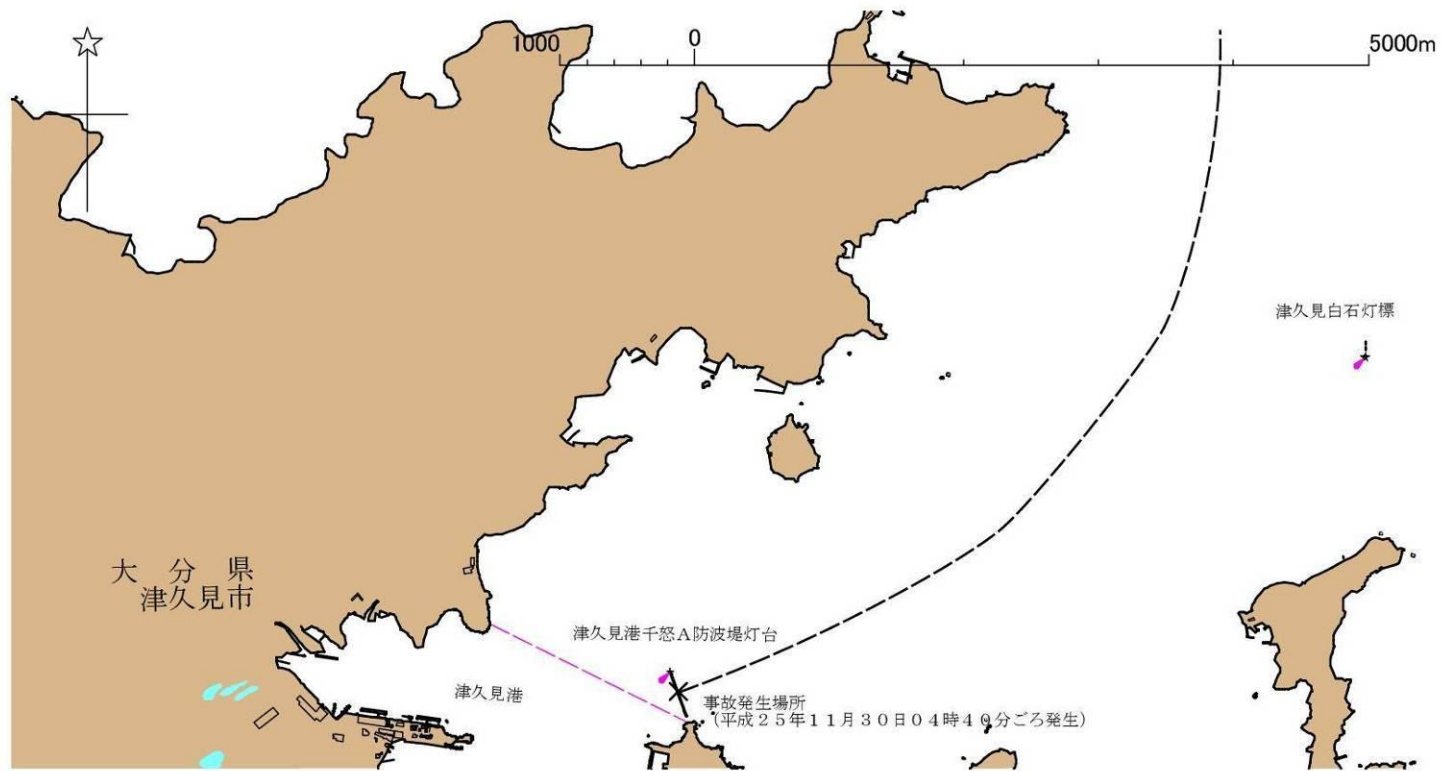
付図1 事故発生経過概略図

<p>白石灯標の灯光と思い、南方を通過するつもりであった。</p> <p>船長は入港用意の電話を受け、ベッドを離れて昇橋し、周りを見渡したところ、前方至近に防波堤が見えたので、二等航海士に舵及び機関の操作を命じ、二等航海士は舵を取って機関を止めようとしたが、04時40分ごろ、津久見港千怒A防波堤灯台から真方位160°210m付近において、本船が同防波堤の中央部に衝突した。</p> <p>船長は、衝突の衝撃で操舵コンソールに跳ばされて床に倒れたが、起き上がって入港操船を続け、津久見港外に錨泊して海上保安庁に通報した。</p> <p>船長は、着岸後病院に行き、右肋骨骨折及び腰部打撲と診断され、一等航海士は首筋を痛め、また、機関長は肩を打撲した。</p> <p>(付図1 事故発生経過概略図 参照)</p>
気象・海象	<p>気象：天気 曇り、風向 南西、風力 3、視界 良好</p> <p>海象：海上 平穏、潮汐 高潮時</p>
その他の事項	<p>二等航海士は、北上して津久見港に入港したことは、何回か経験していたが、南下して津久見港に入港することは初めてであった。</p> <p>二等航海士は、GPSプロッターを見て津久見白石灯標と思っていた標識の南に線が表示されているので、おかしいと思っていたが、防波堤とは思わなかった。</p>
<b>分析</b> 乗組員等の関与 船体・機関等の関与 気象・海象の関与 判明した事項の解析	<p>あり</p> <p>なし</p> <p>なし</p> <p>本船は、津久見港に向けて西進中、二等航海士が、本件灯光を津久見白石灯標の灯光と思い込み、本件灯光の南方を通過するつもりで航行したことから、津久見港千怒A防波堤灯台のある防波堤に向けて航行することとなり、同防波堤に衝突したものと考えられる。</p> <p>本船は、津久見港に向けて西進中、二等航海士が、本件灯光を津久見白石灯標の灯光と思い込んでいたものと考えられる。</p> <p>二等航海士は、GPSプロッターのみに頼らず、津久見港に入港する際、視認することとなる灯台等の灯質を事前に海図などで確認していれば、本件灯光と津久見白石灯標の灯光を見分けることができたものと考えられる。</p> <p>二等航海士は、レーダーを使用していれば、防波堤を確認でき、防波堤との衝突を防止できた可能性があると考えられる。</p>

<b>原因</b>	<p>本事故は、夜間、本船が、津久見港に向けて西進中、二等航海士が、本件灯光を津久見白石灯標の灯光と思い込み、本件灯光の南方を通過するつもりで航行したため、津久見港千怒A防波堤灯台のある防波堤に向けて航行することとなり、同防波堤に衝突したことにより発生したものと考えられる。</p>

<b>参考</b>	<p>今後の同種事故等の再発防止に役立つ事項として、次のことが考えられる。</p> <ul style="list-style-type: none"><li>・ 船橋当直に先立ち、進路の目標とする航路標識の灯質等を確認しておくこと。</li><li>・ 夜航海に際しては、レーダーを適切に使用することが望ましい。</li></ul>
-----------	---
