船舶事故調査報告書

事故種類	衝突
発生日時	平成25年12月3日（火） 15時00分ごろ
発生場所	大分県杵築市加貫漁港沖 杵築市所在の加貫港南防波堤灯台から真方位109° 1.2海里付近 （概位 北緯33° 22.0′ 東経131° 39.6′）
事故調査の経過	平成25年12月5日、本事故の調査を担当する主管調査官（門司事務所）ほか1人の地方事故調査官を指名した。 原因関係者から意見聴取を行った。
事実情報 船種船名、総トン数 船舶番号、船舶所有者等 L×B×D、船質 機関、出力、進水等	A 漁船 高漁丸、4.9トン OT3-8757（漁船登録番号）、個人所有 11.04m（Lr）×2.71m×0.76m、FRP ディーゼル機関、漁船法馬力数15、昭和57年12月21日 B プレジャーボート 忠信丸、1.0トン 294-22673大分、個人所有 6.01m（Lr）×1.92m×0.49m、FRP ディーゼル機関、47.80kW、昭和62年10月
乗組員等に関する情報	A 船長A 男性 73歳 一級小型船舶操縦士・特殊小型船舶操縦士・特定 免許登録日 昭和50年12月2日 免許証交付日 平成22年4月23日 （平成27年9月5日まで有効） B 船長B 男性 65歳 一級小型船舶操縦士・特殊小型船舶操縦士・特定 免許登録日 平成16年3月2日 免許証交付日 平成21年2月16日 （平成26年3月3日まで有効）
死傷者等	なし
損傷	A 船首部に擦過傷 B 右舷中央部に破口
事故の経過	A船は、船長A及び甲板員Aが乗り組み、大分空港東方沖の周防灘航路第1号灯浮標付近の漁場において、底引網漁の操業を平成25年

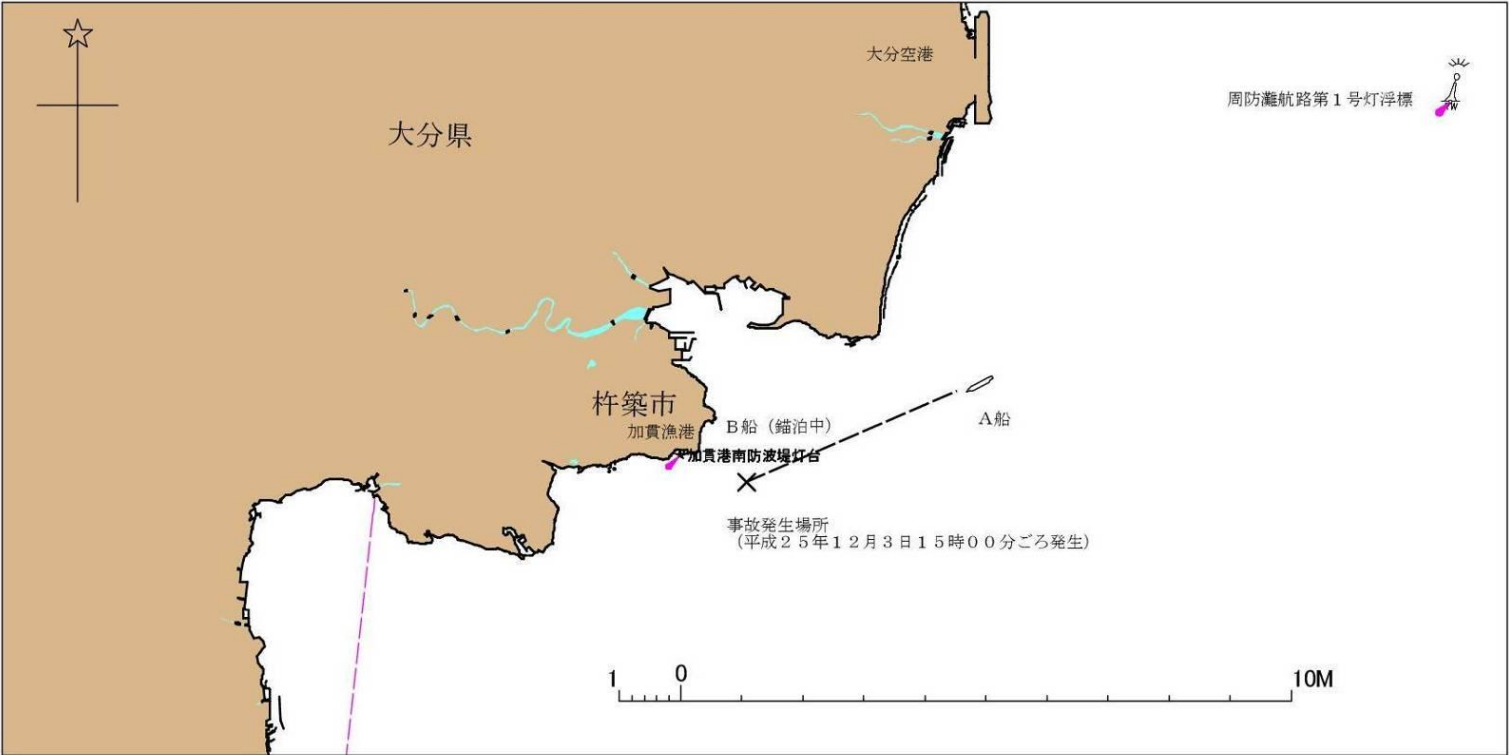
付図1 事故発生経過概略図

<p>12月3日13時ごろ終え、加貫漁港へ向けて帰途についた。</p> <p>船長Aは、漁業協同組合から操業後の網洗いについては沿岸に近づいてから行うように指導を受けていたので、14時30分ごろから対地速力約7ノットに落とし、網洗いを開始した。</p> <p>船長Aは、周囲を見渡して釣り船などを見掛けなかったため、船首を南西に向けて自動操舵とし、操舵室を出て後部甲板で甲板員Aが行う漁獲物の分別を手伝い始め、時々前方を見ていたものの、左舷船首方からの西日の海面反射もある状況で航行中、15時00分ごろ、A船の船首が、錨泊していたB船の右舷中央部に衝突した。</p> <p>A船は、その船首の下部突起部がB船の右舷側に突き刺さった状態で停船した。</p> <p>B船は、船長Bが1人で乗り組み、知人2人を乗せ、別府湾内の沿岸部で釣り場所を変えながら、釣りをしていたが、14時ごろ加貫漁港沖で錨泊し、釣りを行っていた。</p> <p>船長Bは、知人の1人が右舷方からA船が接近すると叫ぶので、見たところ、A船が距離約100mの所からB船に向かって来ることを確認し、後部で大声を上げて手を振ったが、B船の右舷中央にA船の船首が衝突した。</p> <p>船長Bは、手すりをつかんでいたため、海に落ちなかったが、知人2人は衝突の衝撃で海に落ちた。</p> <p>船長Bは、海上保安庁に携帯電話で衝突の事実を知らせた。</p> <p>(付図1 事故発生経過概略図 参照)</p>
<p>気象・海象</p>	<p>気象：天気 晴れ、風向 北西、風力 3、視界 良好</p> <p>海象：海上 平穏、潮汐 低潮時</p> <p>太陽の方位 約225°、高度 約20°</p>
<p>その他の事項</p>	<p>船長A及び甲板員Aは、救命胴衣を着用していなかった。</p> <p>船長B及び同乗の知人2人は、救命胴衣を着用していた。</p> <p>B船の右舷側には、A船の船首下部突起部により、縦に長さ約40cmで幅約20cmの破口が生じたが、造船所の作業船2隻が到着するまで、突き刺さった状態を維持したので、沈没することなく、作業船2隻に横抱きされて造船所に向かった。</p>

<p>分析</p> <p>乗組員等の関与</p> <p>船体・機関等の関与</p> <p>気象・海象の関与</p> <p>判明した事項の解析</p>	<p>A あり、B あり</p> <p>A なし、B なし</p> <p>A あり、B なし</p> <p>A船は、加貫漁港東方沖を自動操舵で南西進中、船長Aが操舵室を出て後部甲板で漁獲物の分別を行うとともに、左舷船首方からの西日の海面反射により、船首方の物標の視認が困難な状況であったことから、B船に気付かず、B船と衝突したものと考えられる。</p> <p>B船は、加貫漁港東方沖で錨泊して釣り中、船長Bが、約100m</p>

<p>までにA船が接近して気付いたことから、A船と衝突したものと考えられる。</p>
原因	<p>本事故は、加貫漁港東方沖において、A船が南西進中、B船が錨泊して釣り中、船長Aが操舵室を出て後部甲板で漁獲物の分別を行うとともに、左舷船首方からの西日の海面反射により、船首方の視認が困難な状況であり、また、船長Bが約100mまでにA船が接近して気付いたため、両船が衝突したことにより発生したものと考えられる。</p>
参考	<p>今後の同種事故等の再発防止に役立つ事項として、次のことが考えられる。</p> <ul style="list-style-type: none"> ・ 船首方の海面に西日の反射があり、船首方の視認が困難な場合、サングラスを使用するなどし、見張りを適切に行うこと。 ・ 航行中は操舵室を離れないこと。 ・ 錨泊中でも、見張りを適切に行うこと。
