船舶事故調査報告書

事故種類	乗組員負傷
発生日時	平成25年7月28日 20時30分ごろ
発生場所	山口県山口市竹島南西方沖
事故調査の経過	平成25年8月2日、本事故の調査を担当する主管調査官（門司事務所）ほか1人の地方事故調査官を指名した。 原因関係者から意見聴取を行った。
事実情報 船種船名、総トン数 船舶番号、船舶所有者等 L×B×D、船質 機関、出力、進水等	漁船 ^{こうよう} 光陽丸、4.7トン YG3-50808（漁船登録番号）、個人所有 10.87m (Lr) × 2.96m × 0.79m、FRP ディーゼル機関、48kW（動力漁船登録票による）、昭和60年4月28日
乗組員等に関する情報	船長 男性 76歳 一級小型船舶操縦士・特殊小型船舶操縦士・特定 免許登録日 昭和51年5月18日 免許証交付日 平成23年9月20日 （平成29年4月30日まで有効）
死傷者等	重傷 1人（船長）
損傷	プロペラ軸が折損、プロペラが脱落
事故の経過	<p>本船は、船長が1人で乗り組み、竹島南端南西方沖で小型底引き網漁業（えびこぎ網、2条2網）の操業中、投網していたところ、両舷の網の半分くらいを海中に出した際、船長が、海面にクラゲがたくさん見えたので、網にクラゲが大量に入ると考えて投網を中止し、揚網することにした。</p> <p>船長は、網を船尾の網置き場に収納するため、まず右舷側の広がっている網の中央付近を長さ約13mの網束ね用ロープで束ねて網を棒状にした。</p> <p>船長は、操舵室頂部に設置されているモーターウインチ（以下「本件ウインチ」という。）の逆転ボタンを押し、高さ約4mの櫓（船尾デリック）トップの滑車を経由して垂らしている網つり揚げ用ロープを甲板に十分届くまで繰り出した後、停止ボタンを押したので、本件ウインチは止まったと思った。</p> <p>船長は、平成25年7月28日20時30分ごろ、網束ね用ロープ</p>

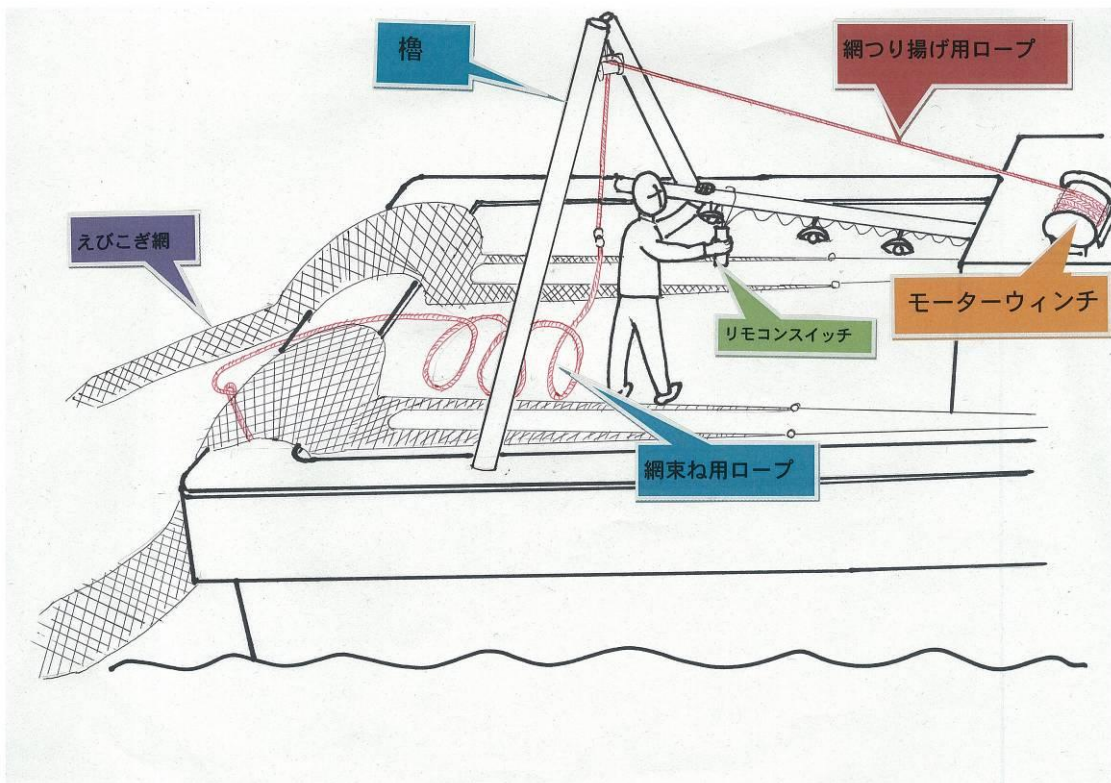
付図3 網収納の状況説明図

<p>の端と網つり揚げ用ロープの端をつなぎ、網をつり揚げる準備をしていたところ、本件ウインチが停止しておらず、網束ね用ロープが巻かれ始め、船上にあったクラゲにより、足を滑らせた船長の右足が、網束ね用ロープの輪に入り、その後、網と一緒に巻き上げられ、櫓に宙づりとなった。</p> <p>船長は、操船が不可能となったが、自動操舵にしていたので、本船は対地速力約1.5～2ノットで前進を続け、23時ごろ山口県宇部市丸尾港黒崎地区の砂地に乗り揚げた。</p> <p>本船は、7月29日05時35分ごろ通勤途中の会社員に発見され、山口県漁業協同組合東岐波支店に通報された後、宙づりの船長は櫓から降ろされ、病院に搬送された。</p> <p>本船は、13時ごろ他船にえい航され、宇部市床波漁港に帰った。</p> <p>船長は、右下腿皮膚欠損創、右下腿挫滅傷及び右下腿壊疽と診断されて入院した。</p> <p>(付図1 事故発生場所概略図、付図2 参考図 えびこぎ網漁業、付図3 網収納の状況説明図 参照)</p>
<p>気象・海象</p>	<p>気象：天気 曇り、風向 東北東、風力 2、視界 良好</p> <p>海象：波高 約1m、潮汐 上げ潮の初期（宇部市宇部港）</p>
<p>その他の事項</p>	<p>本件ウインチのリモコンスイッチは、押された状態でスイッチボタンが固定されるオルタネート（ロック式）スイッチであり、正転、逆転、停止ボタンがあり、櫓の下の近くに約1.3mの高さでつり下げられていた。</p> <p>船長は、本件ウインチから出された網つり揚げ用ロープを網束ね用ロープにつないだ後、同ウインチのリモコンスイッチの正転ボタン（つり揚げ）を押した記憶がなかった。</p> <p>本件ウインチから出された網つり揚げ用ロープは、本件ウインチに結ばれていたもので、逆転ボタンを押した状態にしておけば、ロープが最後まで繰り出された後は巻き込まれることとなった。</p> <p>船長は、本件ウインチが、宙づりになった船長の右足首が滑車に挟まった状態で作動を続けていたところ、約3時間後にモーターと本件ウインチをつないでいるベルトが焼き切れたと思った。</p> <p>本件ウインチのリモコンスイッチは、現場調査の際にテストを行ったが、不具合は発見されなかった。</p> <p>船長は、雨合羽のズボン及び長袖シャツを着用し、救命胴衣は着けていなかった。</p>

<p>納しようとし、本件ウインチを逆転させ、網つり揚げ用ロープを甲板に届くまで繰り出してから、停止ボタンを押したので、本件ウインチは止まったと思い、繰り出した網つり揚げ用ロープを網束ね用ロープにつないだが、本件ウインチが停止していなかったことから、網つり揚げ用ロープが、繰り出された後、本件ウインチに巻き込まれ、網束ね用ロープも巻き込まれていた際、網束ね用ロープの輪に船長の右足が入り、網と一緒に櫓に宙づりとなり、右足首を負傷したものと考えられる。</p> <p>船長は、本件ウインチの停止ボタンを押した後、網つり揚げ用ロープを網束ね用ロープにつないだが、本件ウインチの正転（つり揚げ）ボタンを押した記憶がないことから、停止ボタンを押したので、本件ウインチの回転を止めたと思っていたが、停止ボタンをしっかりと押していなかったものと考えられる。</p>
<p>原因</p>	<p>本事故は、夜間、本船が竹島南西方沖で小型底引き網漁業の操業中、船長が、網を収納しようとし、本件ウインチを逆転させ、網つり揚げ用ロープを甲板に届くまで繰り出してから、停止ボタンを押したので、本件ウインチは止まったと思い、網つり揚げ用ロープを網束ね用ロープにつないだが、本件ウインチが停止していなかったため、網つり揚げ用ロープが、繰り出された後、本件ウインチに巻き込まれ、網束ね用ロープも巻き込まれていた際、網束ね用ロープの輪に船長の右足が入り、網と一緒に櫓に宙づりとなったことにより発生したものと考えられる。</p>
<p>参考</p>	<p>船長の所属している漁業協同組合の同種漁船の所有者は、この事故を教訓とし、網つり揚げ用ウインチのリモコンスイッチをオルタネートタイプからモメンタリータイプ（指で押されている間だけONの状態になる）に変更した方が安全であると考え、取り替えた者がいた。</p> <p>今後の同種事故等の再発防止に役立つ事項として、次のことが考えられる。</p> <ul style="list-style-type: none"> ・ 漁具に巻き込まれる虞がある作業を行うときは、ロープ等の輪に手足を入れないよう、注意して作業を行うこと。 ・ 一人乗り漁船に設備する漁労機械であり、使用時間が短く、かつ、巻き込まれる虞のある機械の操作スイッチは、オルタネートタイプよりモメンタリータイプにした方が、安全上望ましい。 ・ オルタネートタイプのスイッチは、確実に押したことを確認すること。
